BITACORA ELECTRÓNICA DE OBRA

Confirma Bitacora: Si	Nro Informe: 168	Fecha Informe: 10-08-2019	Nombre De La Obra: Carretera Juanjui-Tocache, tramo Pizana - La Polvora - Pizarron - Perlamayo - Campanilla	Personal Encargado: BORIS WALTER AYLLÓN CARCELÉN
---------------------------------	----------------------------	-------------------------------------	---	--

PANEL FOTOGRAFICO

Panel Fotográfico de la Bitacora de Obras

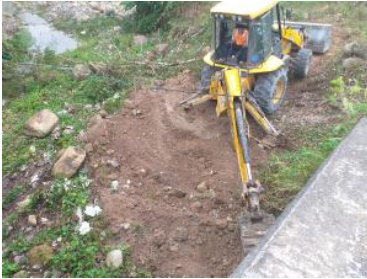
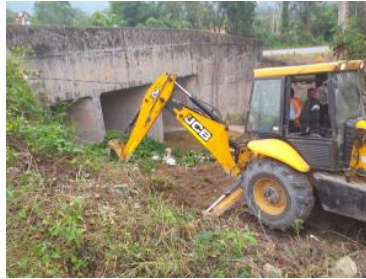
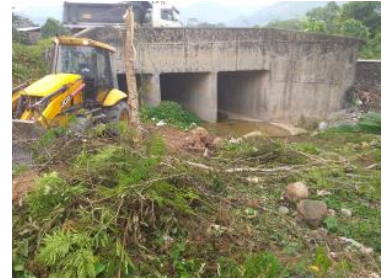
1

Visita de seguimiento en campo: Limpieza de cauce y excavación (Alcantarilla rectangular de triple celda de concreto en La Polvora) t

En la progresiva 15+341 se realiza la limpieza del cauce y excavación en la salida de la alcantarilla rectangular de triple celda de concreto armado en el Poblado de La Pólvora , donde se le realizará un emboquillado de piedras.

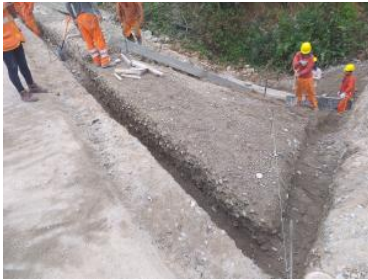
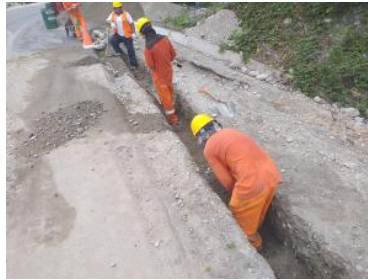
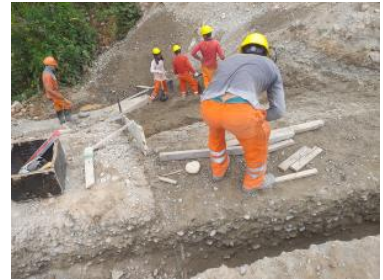
2

Actividades:
 Visita de seguimiento en campo: Excavación para la construcción de mandil

CDescripcion_____:
 En la progresiva Km. 17+835 se realiza la excavación de las uñas para la construcción de mandil de concreto emboquillado de piedras.

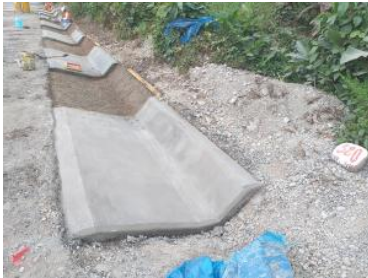
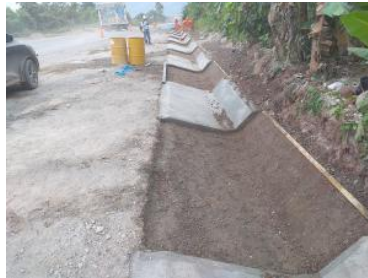
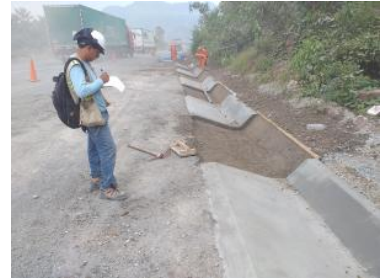
3

Actividades:
 Visita de seguimiento en campo: Construcción de Cunetas trapezoidales

CDescripcion_____:
 En la progresiva Km. 31+320 se realiza la construcción de cunetas trapezoidales en un tramo de 100 metros en el margen derecho de la vía.

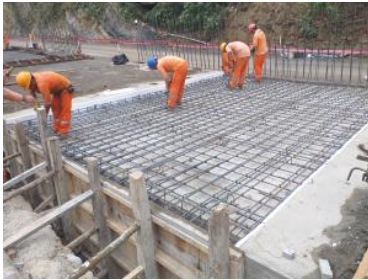
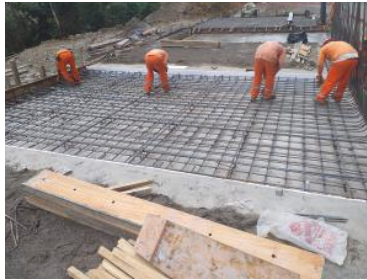
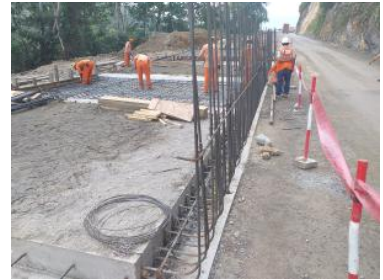
4

Actividades:
Visita de seguimiento en campo: Construcción de refuerzo metálico en badén.

CDescripcion_____:
En la progresiva KM. 40+100 se realiza el refuerzo metálico para la construcción de badén de concreto armado en la sección 2 lado izquierdo.

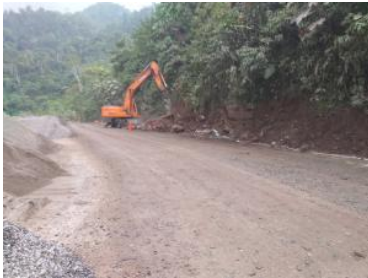
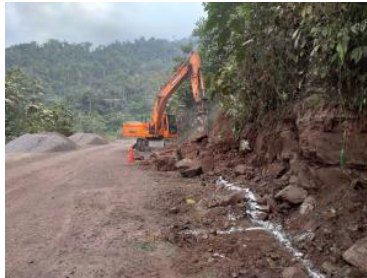
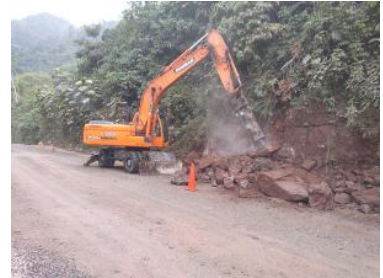
5

Actividades:
Visita de seguimiento en campo: Ampliación del ancho de la vía.

CDescripcion_____:
En la progresiva 43+200 se realiza la ampliación de la sección de la vía , utilizando un equipo de demolición de ruedas neumáticas

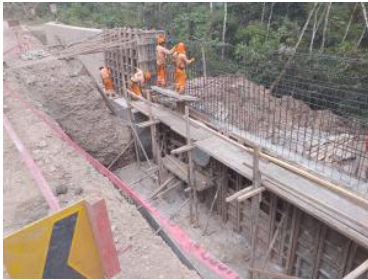
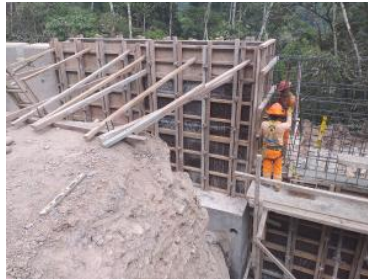
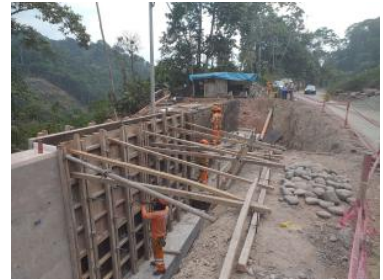
6

Actividades:
 Visita de seguimiento en campo: Liberación de Muro de Concreto ciclópeo sección 1

CDescripcion_____:
 En la progresiva KM. 52+470 a la 52+485 la Supervisión realiza la liberación de Muro de Concreto Ciclópeo Sección 1 del muro.

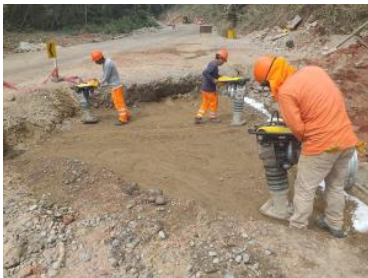
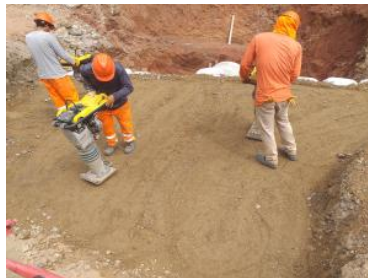
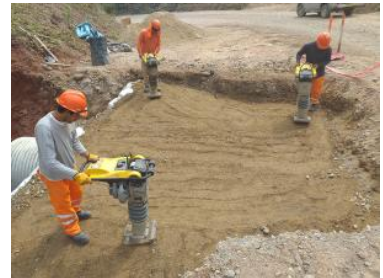
7

Actividades:
 Visita de seguimiento en campo: Compactación de rellenos

CDescripcion_____:
 En la progresiva Km. 54+090 se realiza la compactación de rellenos en alcantarilla TMC de 48 "

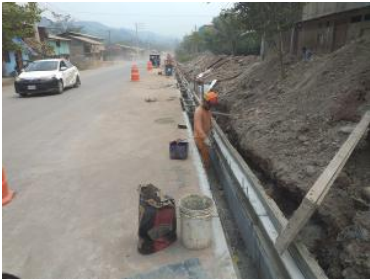
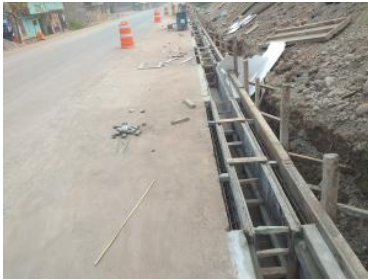
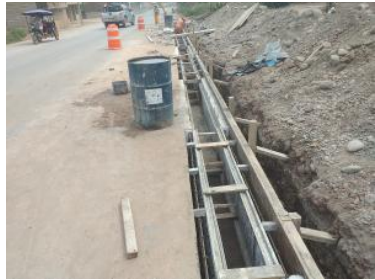
8

Actividades:
Visita de seguimiento en campo: Construcción de cunetas rectangulares

CDescripcion_____:
En la progresiva KM. 62+000 a 62+100 se realiza la construcción de cunetas rectangulares en situ.

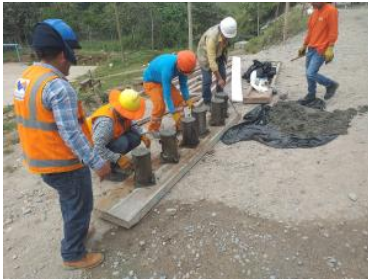
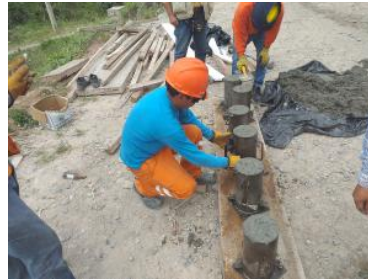
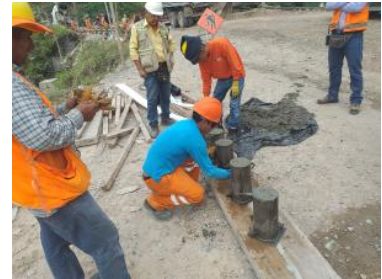
9

Visita de seguimiento en campo: Toma de brobetas de la mezcla de concreto para la losa de aproximación

En la progresiva KM. 56+685.8 se han tomado seis probetas cilíndricas de mezcla de concreto de $F'c = 280 \text{ kg/cm}^2$ a los 28 días, se tomo el asentamiento de la mezcla de concreto resultando 4", estas muestras son tomadas para garantizar la calidad de la losa de aproximación del Puente San Juan. .

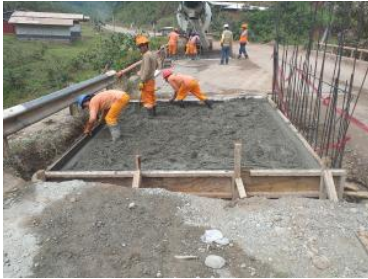
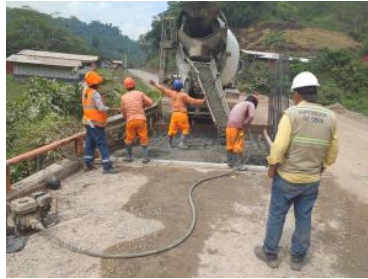
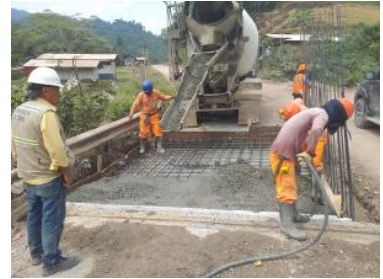
10

Visita de seguimiento en campo: Vaciado de losa de aproximación del Puente San Juan 56685.8

En la progresiva Km. 56+685,8 se realiza el vaciado de concreto de losa de aproximación del Puente San Juan, en la entrada y salida del puente en su margen derecha.
