BITACORA ELECTRÓNICA DE OBRA

REGISTRO DE LA BITACORA Y FOTO DEL CUADERNO DE OBRA

Confirma Bitacora: Si	Nro Informe: 165	Fecha Informe: 05-08-2019	Nombre De La Obra: Construcción y Mejoramiento de la Carretera Ilave-Mazocruz	Personal Encargado: CUTIPA MONZON NESTOR ARNULFO
---------------------------------	----------------------------	-------------------------------------	-----------------------------------------------------------------------------------------	---------------------------------------------------------------

REPORTE DEL 05 DE AGOSTO DEL 2019

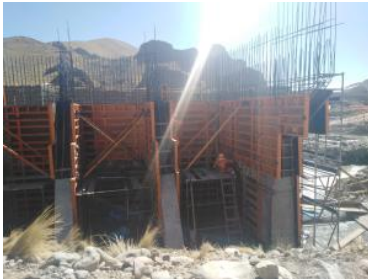
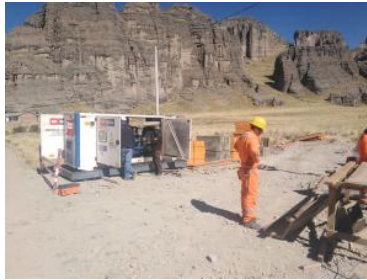
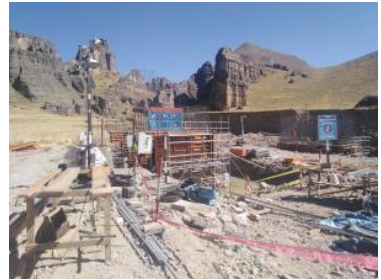
Actividades:
Puente chillihua (L=26.60 m)

CDescripcion_____:
Ubicado en la progresiva km 46+929 encofrado metálico de panel de estribo derecho y mantenimiento de generador eléctrico.

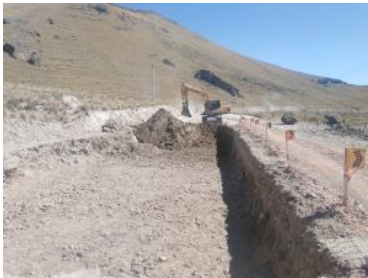
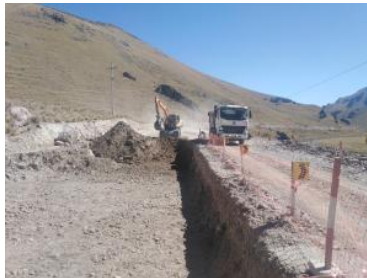
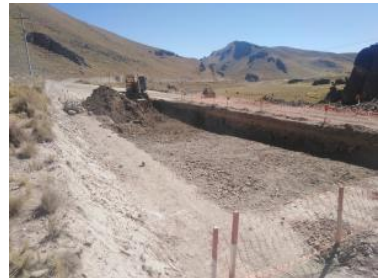
Actividades:
Baden n° 03

CDescripcion_____:
Ubicación de badén en la progresiva 43+709 de 20m x 8.40m relleno y compactado.

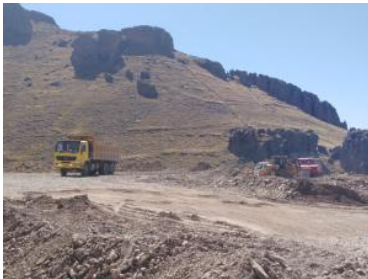
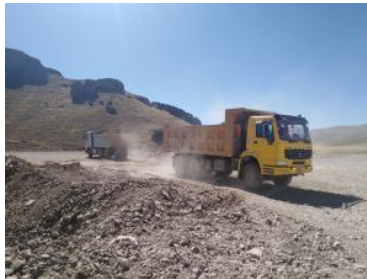
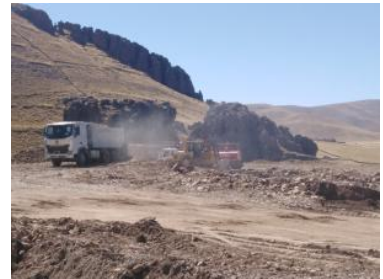
Actividades:
 Dme n° 11

CDescripcion_____:
 Ubicado en la progresiva 42+300, eliminación de material proveniente de corte

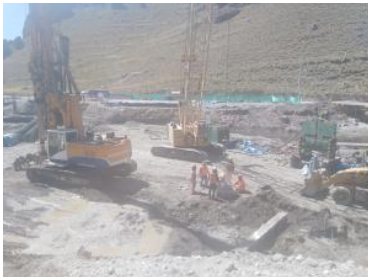
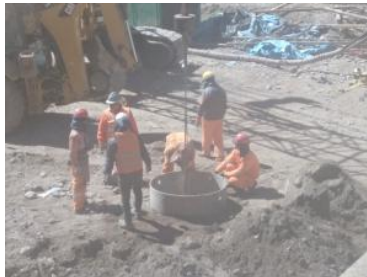
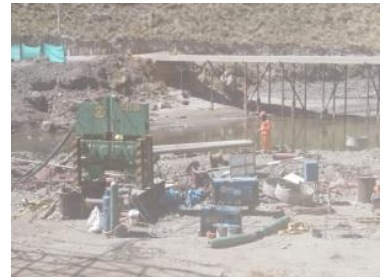
Actividades:
 Puente Untave (L=90.00)

CDescripcion_____:
 Ubicado en la progresiva km 40+050, perforacion de pilotes del pilar central izquierdo

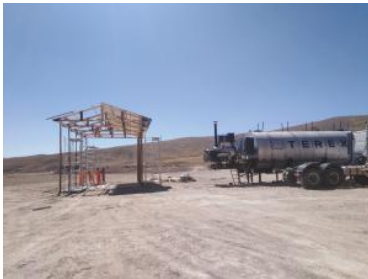
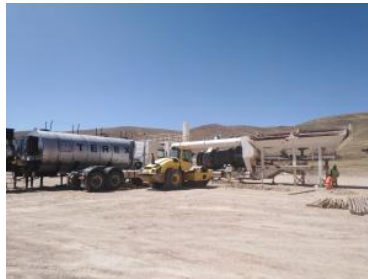
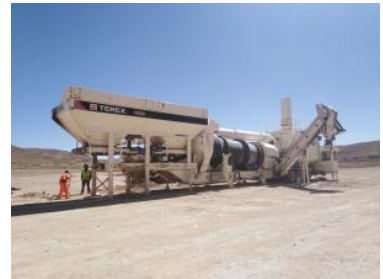
Actividades:
Planta de asfalto

CDescripcion_____:
Ubicado en la progresiva km 39+000 instalación y acondicionamiento de ambientes

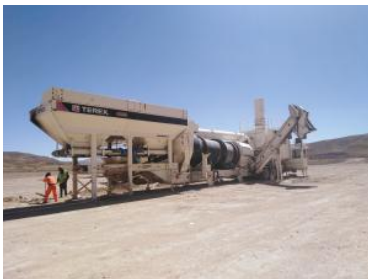
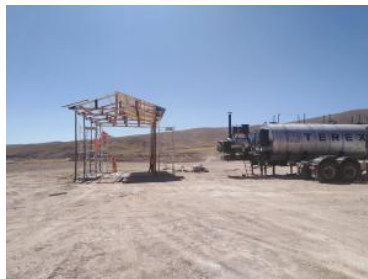
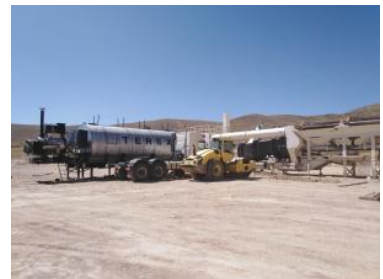
Actividades:
Planta de asfalto

CDescripcion_____:
Instalación de maquinaria y equipos

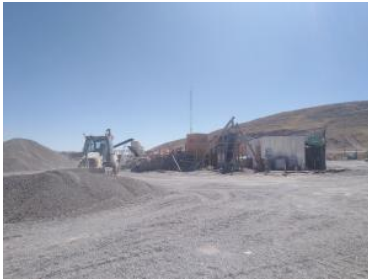
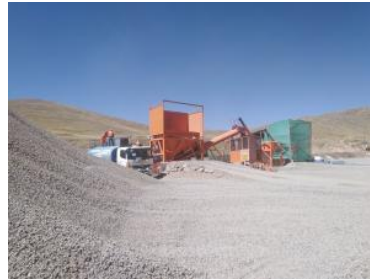
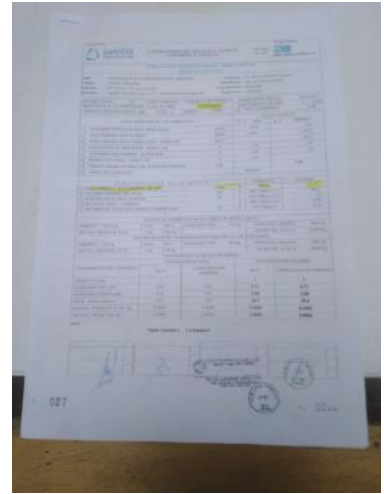
Planta de produccion de concreto

Ubicación en la progresiva km 38+360, verificación de diseño de mezcla y proceso de producción.

SE RECOMIENDA QUE PLANTA DE PRODUCCIÓN DE CONCRETO DEBE TENER MAYOR COORDINACIÓN CON LOS PUNTOS A ABASTECER CONSIDERANDO LAS DISTANCIAS Y ADITIVOS QUE SE ESTAN UTILIZANDO PARA EVITAR PERDIDAS DE TIEMPO.

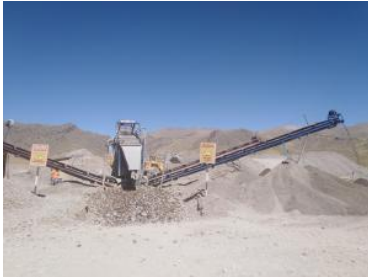
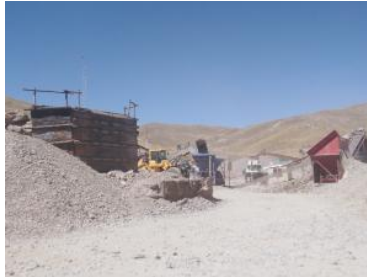
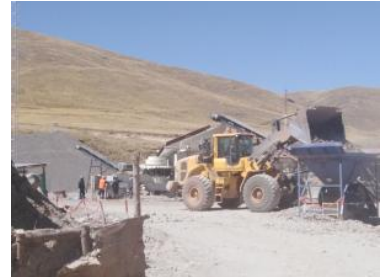
Planta chancadora

En proceso de producción

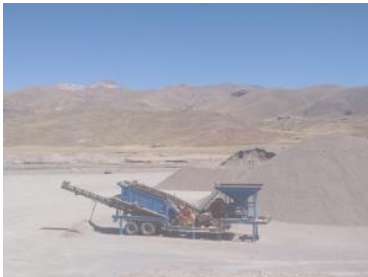
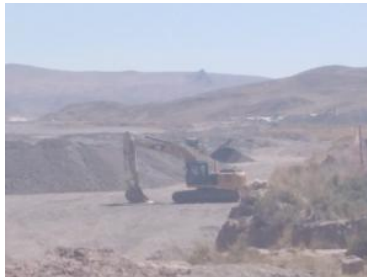
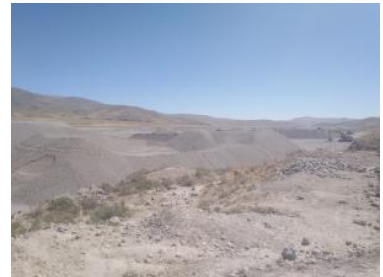
Chancadora n 02

En mantenimiento

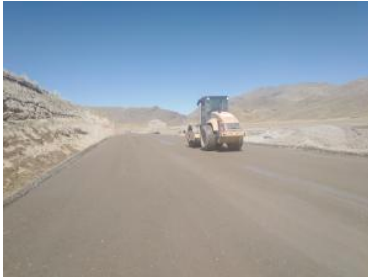
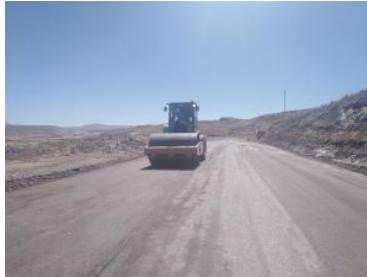
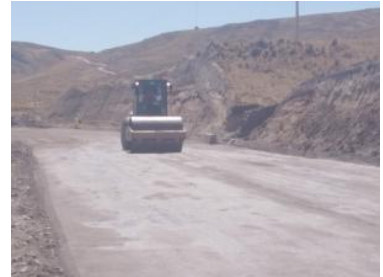
Actividades:
Terraplen

CDescripcion_____:
Riego y compactado de material para relleno ubicado en la progresiva km 36+960

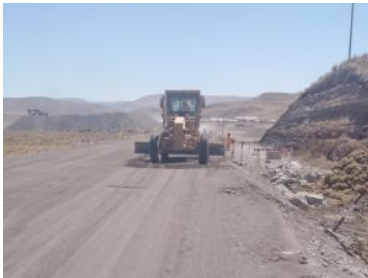
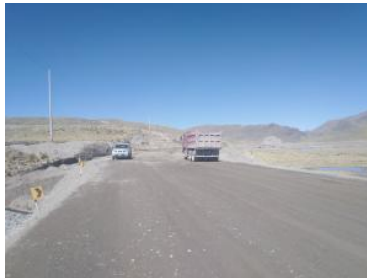
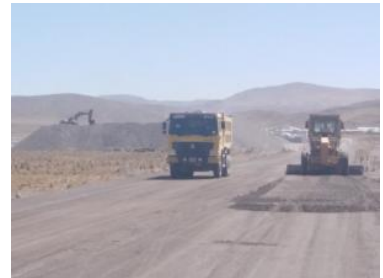
Actividades:
Terraplen

CDescripcion_____:
Extendido y compactado de material para corona Segunda capa ubicado en la progresiva km 36+740

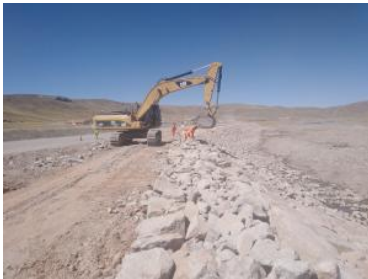
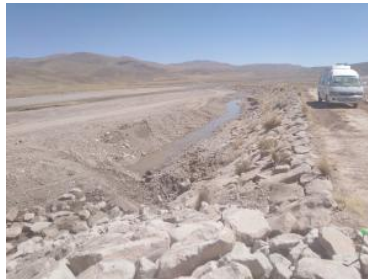
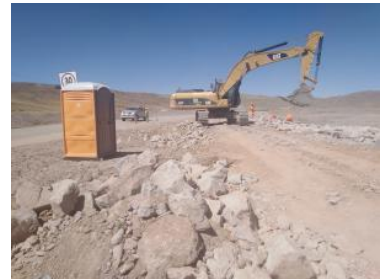
Actividades:
 Defensa ribereña

CDescripcion_____:
 Ubicado en la progresiva 35+800

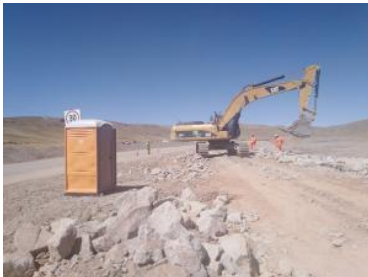
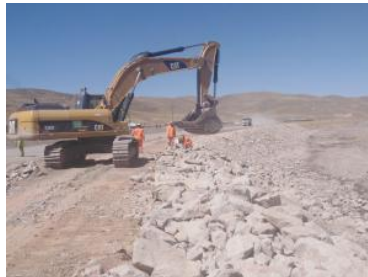
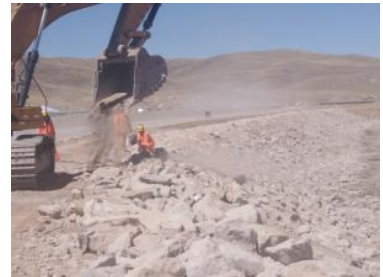
Actividades:
 Defensa ribereña

CDescripcion_____:
 Enrocado con excavadora hidráulica sobre orugas ubicado en la progresiva 35+820

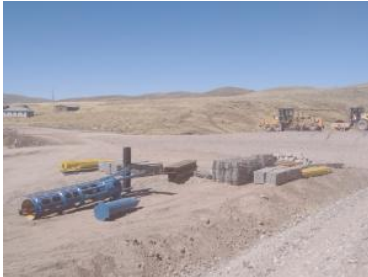
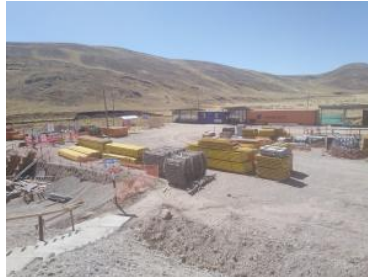
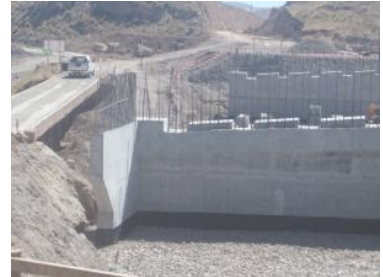
Puente Ilinqui (L=36.30 m)

Preparativos para la instalación de falso puente ubicado en la progresiva km 33+760
