BITACORA ELECTRÓNICA DE OBRA

REGISTRO DE LA BITACORA Y FOTO DEL CUADERNO DE OBRA

Confirma Bitacora: Si	Nro Informe: 166	Fecha Informe: 06-08-2019	Nombre De La Obra: Construcción y Mejoramiento de la Carretera Ilave-Mazocruz	Personal Encargado: CUTIPA MONZON NESTOR ARNULFO
---------------------------------	----------------------------	-------------------------------------	---	---

REPORTE DEL 06 DE AGOSTO DEL 2019

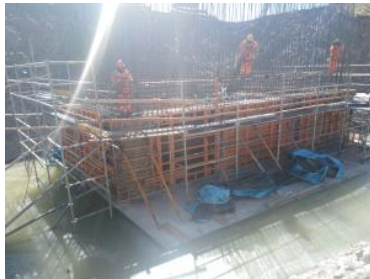
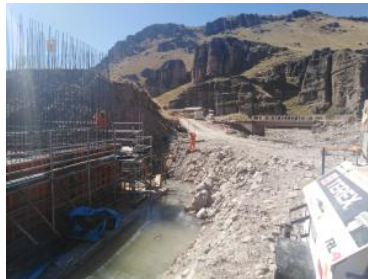
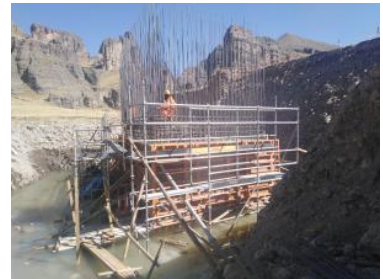
1

Puente llinqui (L=36.30 m)

Encofrado metálico panel estribo izquierdo ubicado en la progresiva km 33+760

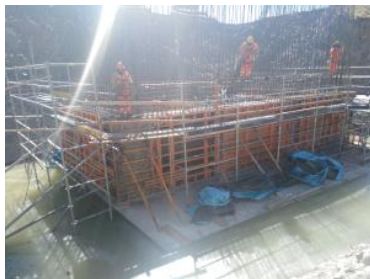
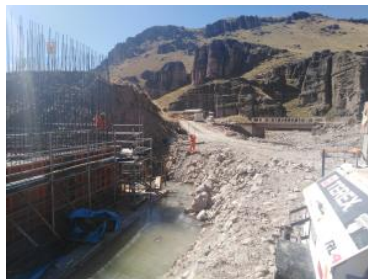
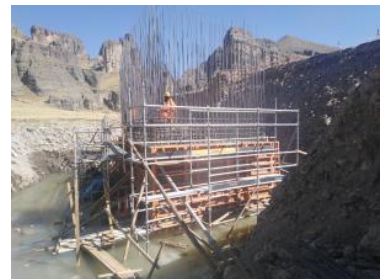
2

Puente llinqui

Encofrado metalico estribo izquierdo

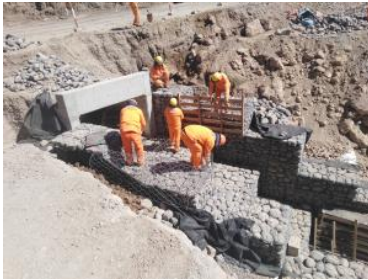
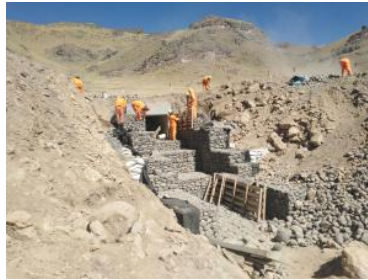
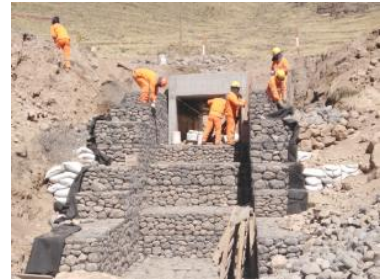
3

Actividades:
Drenaje

Alcantarilla ubicado en la progresiva km 41+936 tipo MCA de 2.0 m x 1.5 m de sección, gaviones en el cabezal de salida.

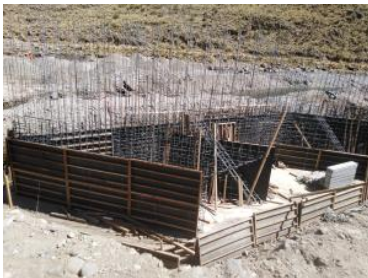
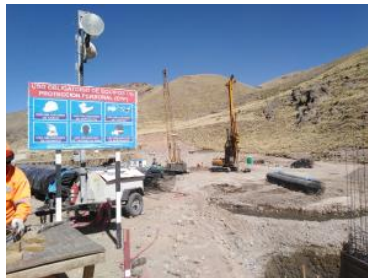
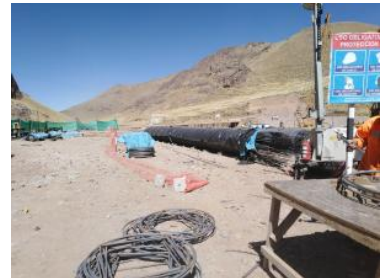
4

Actividades:
Puente Untave (L= 90.0 m)

Ubicado en la progresiva km 40+050 habilitado de acero de refuerzo y encofrado de panel del estribo derecho.

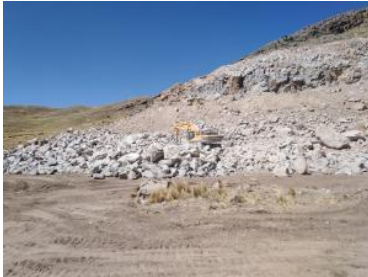
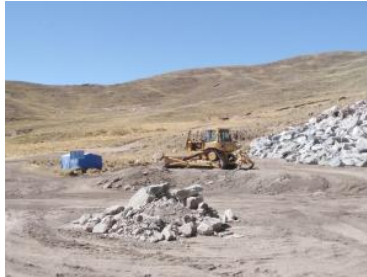
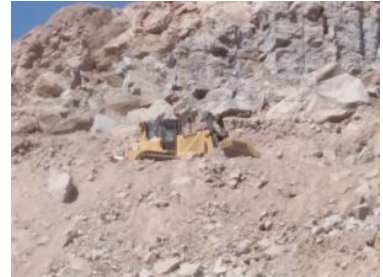
5

Actividades:
 Cantera N° 12 (roca)

CDescripcion_____:
 En plena explotacion ubicado en la progresiva km 39+250

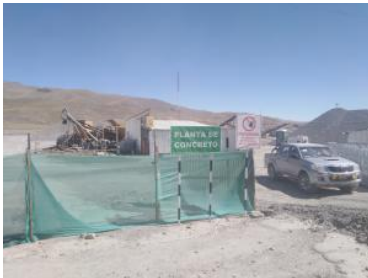
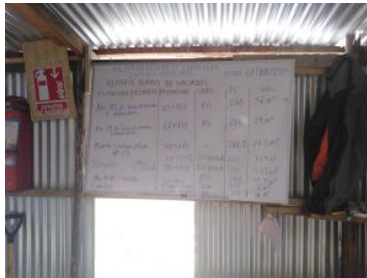
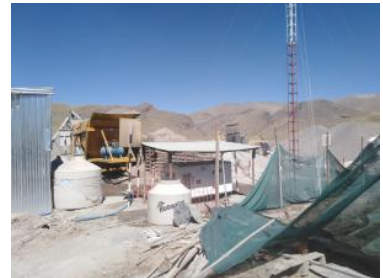
6

Actividades:
 Planta de produccion de concreto

CDescripcion_____:
 Ubicado en la progresiva km 38+360, verificación de producción para pilotes del puente untave, alcantarillas entre otros.

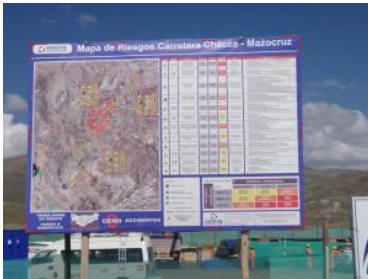
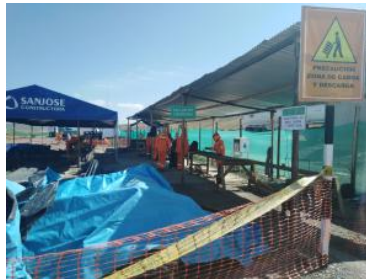
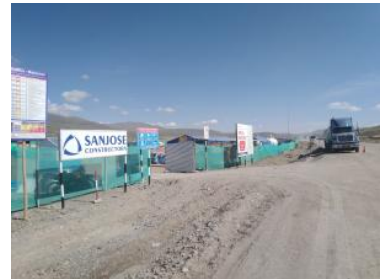
7

Actividades:
Almacen

CDescripcion:
Almacen central yarihuani y patio de maquinas

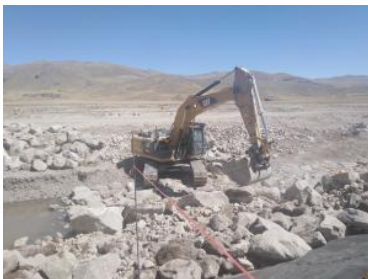
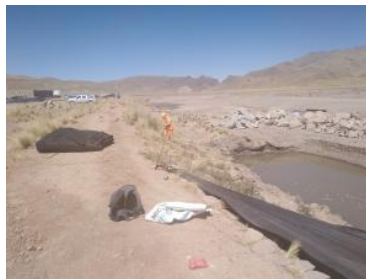
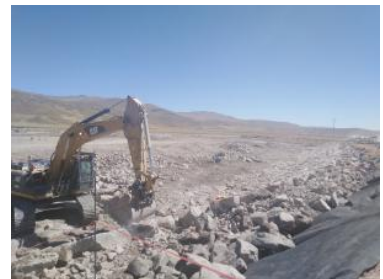
8

Actividades:
Defensa ribereña

CDescripcion:
acomodo de roca para la defensa según planos ubicado en la progresiva km 35+800

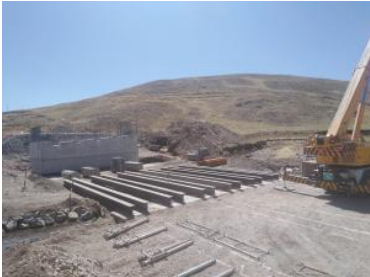
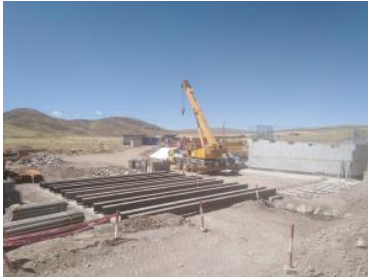
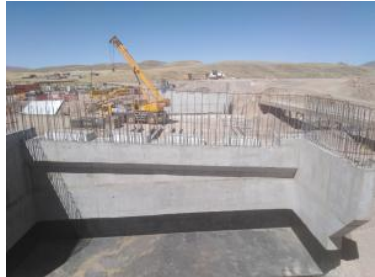
9

Actividades:
Puente Ilinqui (L= 36.30 m)

CDescripcion_____:
Grúa para el armado del falso puente ubicado en la progresiva km 33+760
