BITACORA ELECTRÓNICA DE OBRA

REGISTRO DE LA BITACORA Y FOTO DEL CUADERNO DE OBRA

Confirma Bitacora: Si	Nro Informe: 170	Fecha Informe: 10-08-2019	Nombre De La Obra: Construcción y Mejoramiento de la Carretera Ilave-Mazocruz	Personal Encargado: CUTIPA MONZON NESTOR ARNULFO
---------------------------------	----------------------------	-------------------------------------	---	---

REPORTE DEL 10 DE AGOSTO DEL 2019

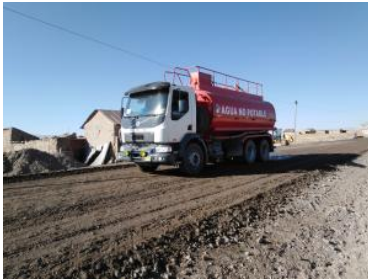
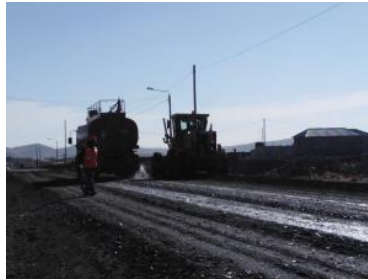
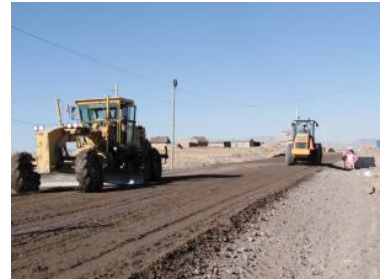
1

Actividades:
Terraplen

a -0.30 de la rasante, ubicado en la progresiva km 2+000, riego extendido y compactado de material de relleno o cuerpo del terraplén.

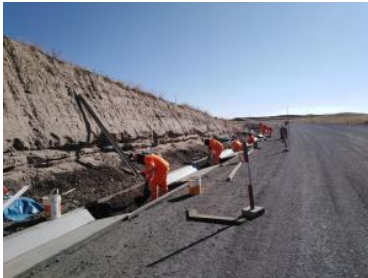
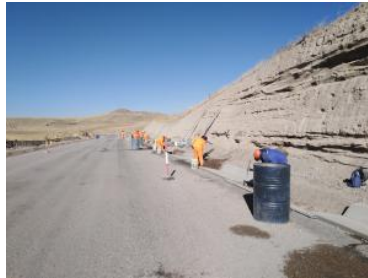
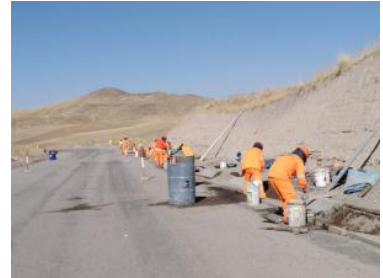
2

Actividades:
Cuneta tipo II

Perfilado lado derecho para el encofrado y vaciado de cuneta en la progresiva km 11+520

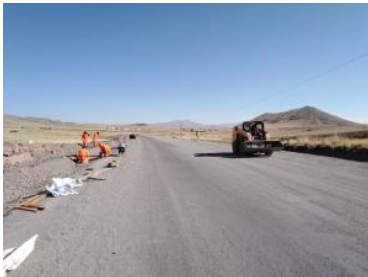
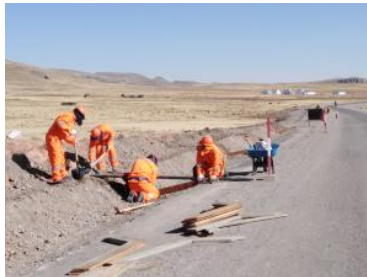
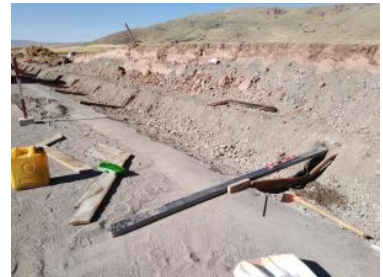
3

Actividades:
Cuneta

CDescripcion_____:
Encofrado con cerchas de madera en la progresiva km 13+780 lado izquierdo

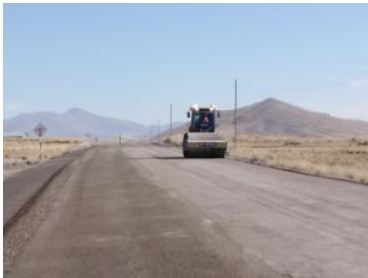
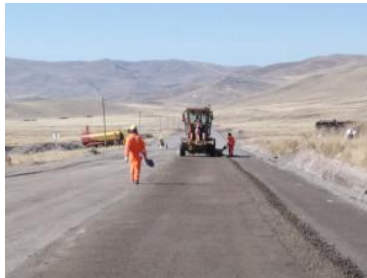
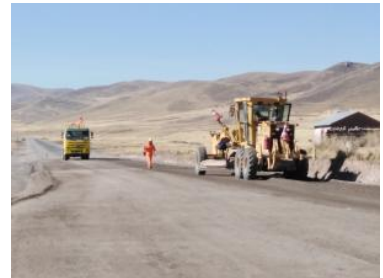
4

Actividades:
Base granular

CDescripcion_____:
Extendido y compactado de material anti contaminante para base granular ubicado en la progresiva 16+000

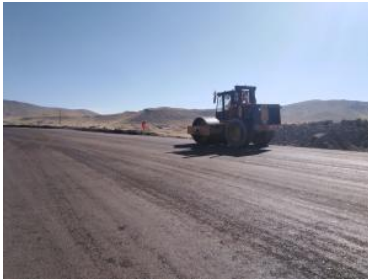
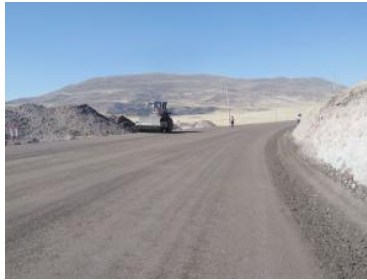
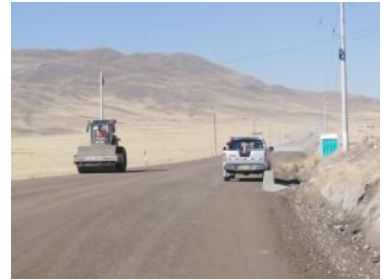
5

Actividades:
 Base granular

CDescripcion_____:
 Extendido y compactado de material anti contaminante para base granular ubicado en la progresiva km 21+200

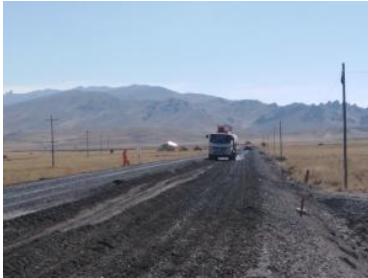
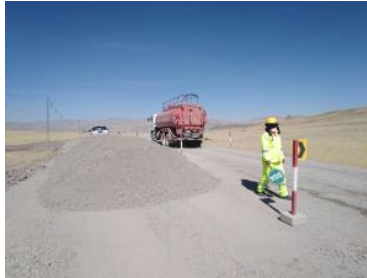
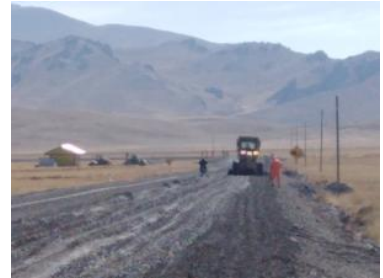
6

Actividades:
 Sub base granular

CDescripcion_____:
 Riego y compactado de material para sub base en la progresiva km 24+260

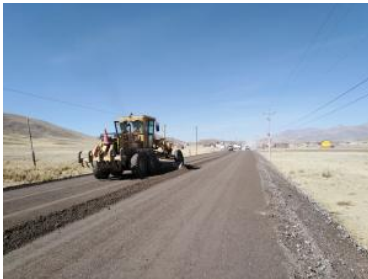
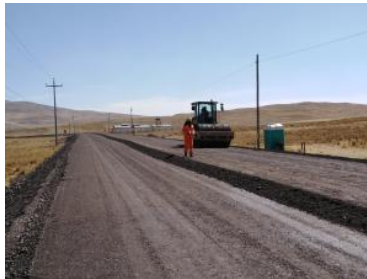
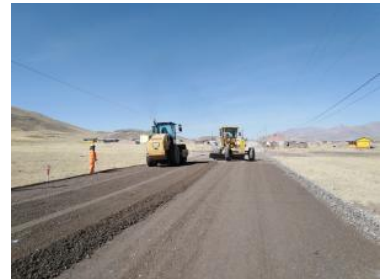
7

Actividades:
Terraplen

CDescripcion_____:
Compactado del material de relleno en la progresiva km 27+500

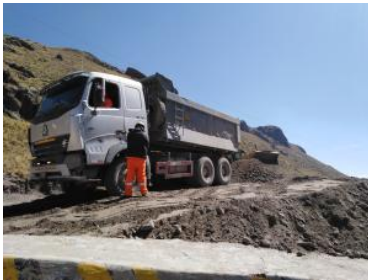
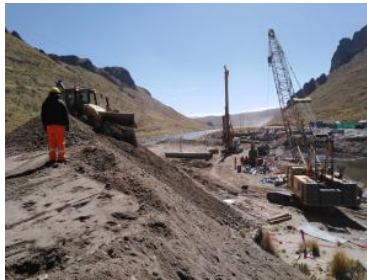
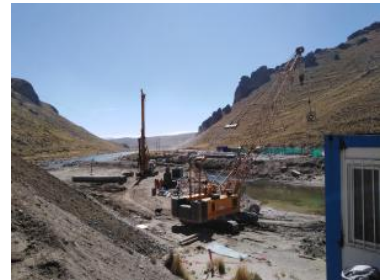
8

Actividades:
Puente Untave (L=90.00 m)

CDescripcion_____:
Relleno compactado en estribo izquierdo para el posterior perforado de pilotes de este estribo, ubicado el puente en la progresiva km 40+050

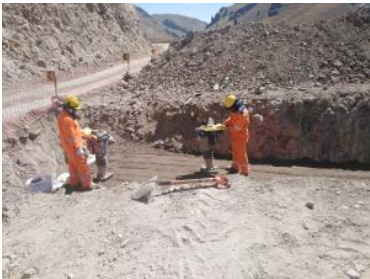
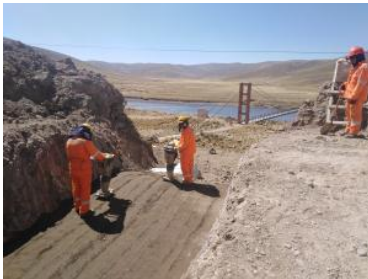
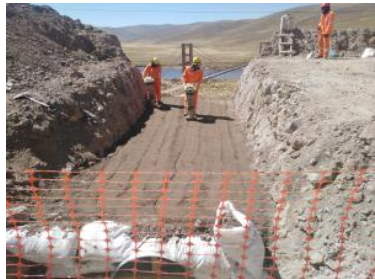
9

Actividades:
Drenaje

CDescripcion_____:
Alcantarilla tipo TMC 36 ubicado progresiva km 42+740 relleno estructural
