## BITACORA ELECTRÓNICA DE OBRA

<b>Confirma Bitacora:</b> Si	<b>Nro Informe:</b> 171	<b>Fecha Informe:</b> 12-08-2019	<b>Nombre De La Obra:</b> Construccion y Mejoramiento de la Carretera Ilave-Mazocruz	<b>Personal Encargado:</b> CUTIPA MONZON NESTOR ARNULFO
---------------------------------	----------------------------	-------------------------------------	---	---

REPORTE DEL 12 DE AGOSTO DEL 2019

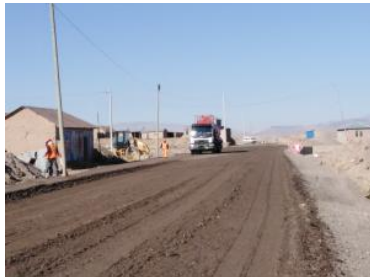
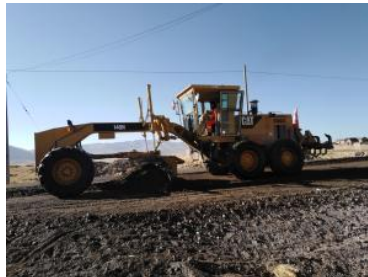
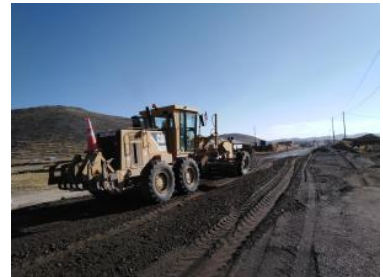
1

**CDescripcion\_\_\_\_\_:**  
Extendido de material para relleno o terraplén ubicado en la progresiva km 1+820

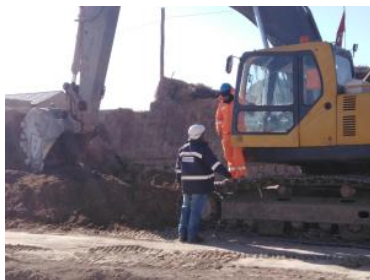
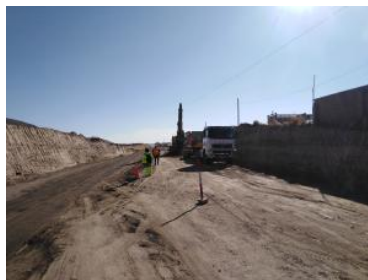
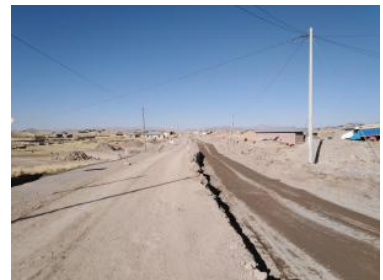
2

**CDescripcion\_\_\_\_\_:**  
Excavación en material suelto en la progresiva km 2+580  
Se tiene la presencia del Ing. Freddy Marca Huanca Especialista en Obras de arte y puentes del Contratista San Jose

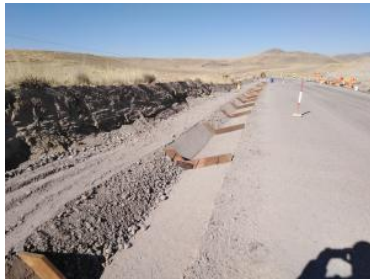
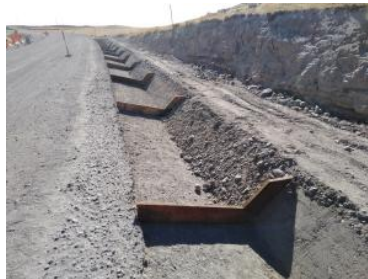
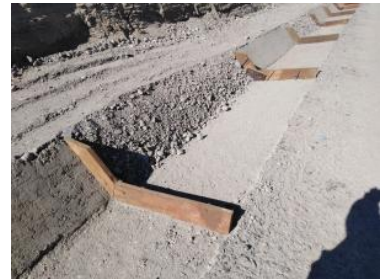
3

**CDescripcion\_\_\_\_\_:**  
 Encofrado de cerchas de madera ubicado en la progresiva km 11+520 lado izquierdo

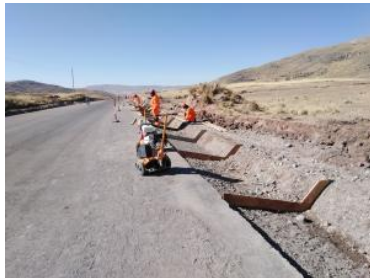
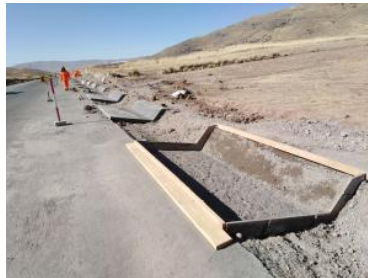
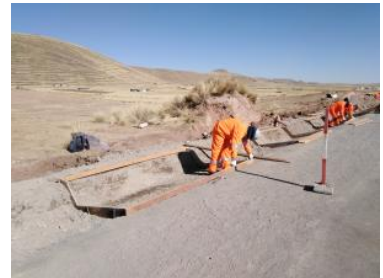
4

**CDescripcion\_\_\_\_\_:**  
 Encofrado de cerchas de madera para el vaciado de cunetas en la progresiva km 13+820

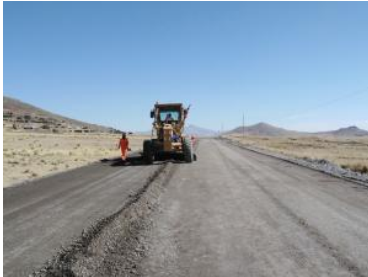
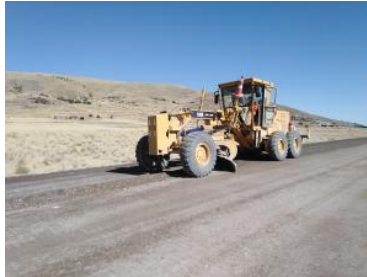
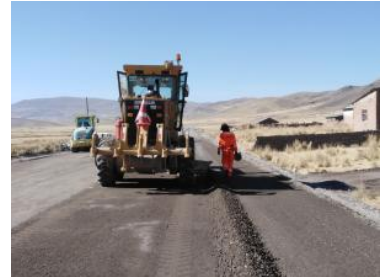
5

**CDescripcion\_\_\_\_\_:**  
 Corrección de bombeo en la progresiva km 15+880 del material anti contaminante.

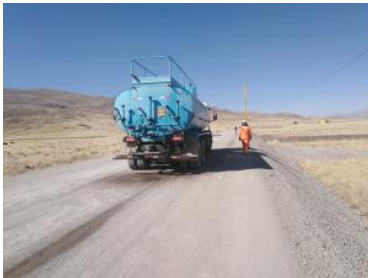
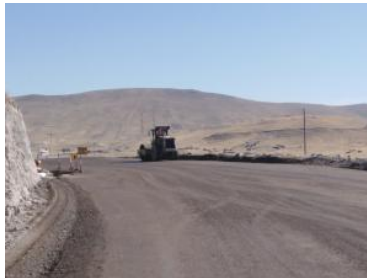
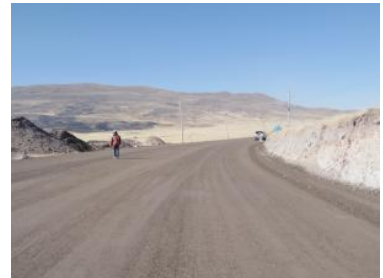
6

**CDescripcion\_\_\_\_\_:**  
 Capa anti contaminante base granular ubicado en la progresiva km 21+160 riego y conformación.

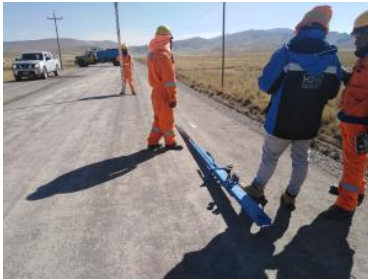
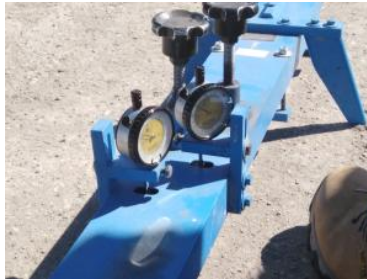
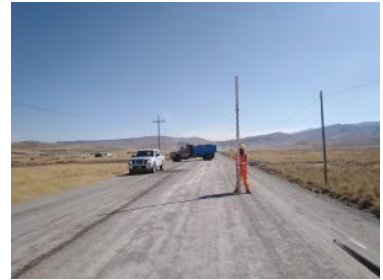
7

**CDescripcion\_\_\_\_\_:**  
 Control de deflexiones en el tramo km 22+990 hasta el km 23+400 (necesita neumatizar) ambos lados.

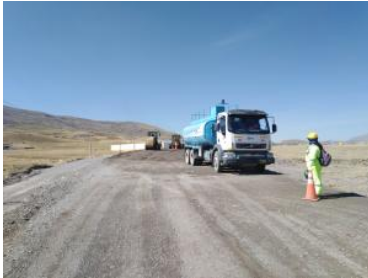
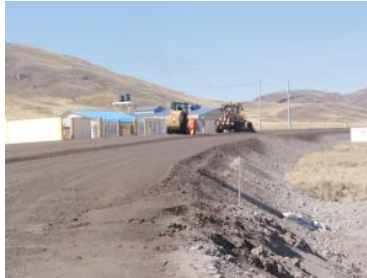
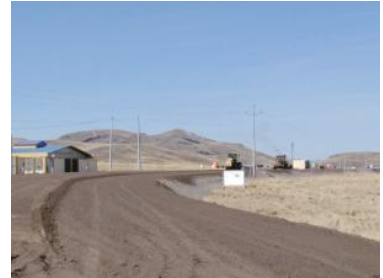
8

**CDescripcion\_\_\_\_\_:**  
 Riego y compactado de material de relleno en la progresiva km 26+980

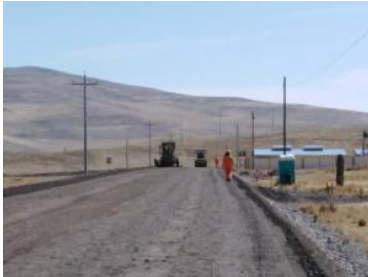
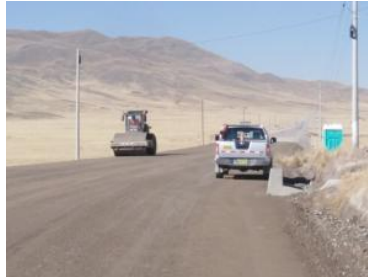
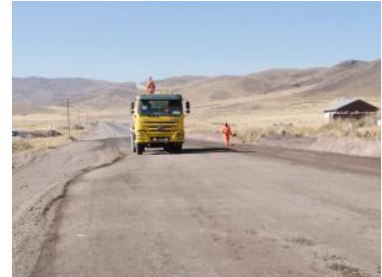
9

**CDescripcion\_\_\_\_\_:**  
Relleno con material para terraplén ubicado en la progresiva km 27+500

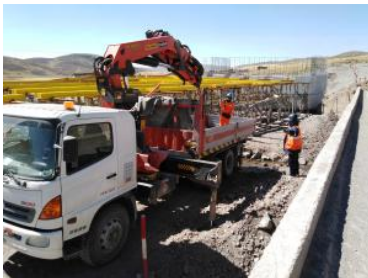
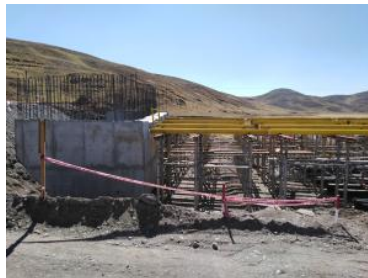
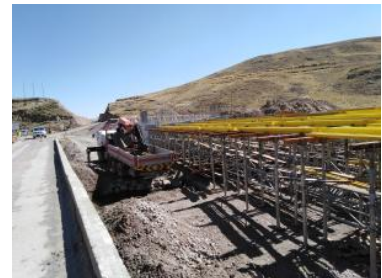
10

**CDescripcion\_\_\_\_\_:**  
Ubicado en la progresiva km 33+760, grúa armando el falso puente metálico marca ulma.  
Se tiene la presencia del Residente de Obra del Contratista San José el Ing. Jesús Monge

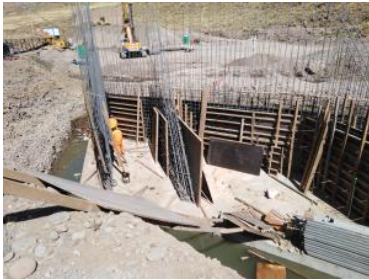
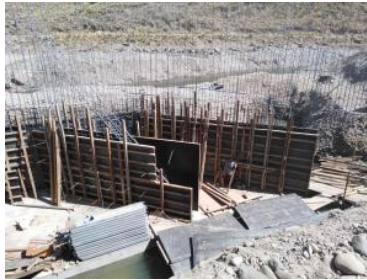
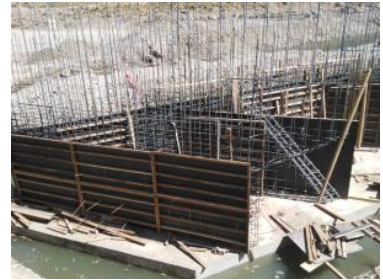
11

**CDescripcion:**  
 Encofrado panel de estribo derecho y habilitado de acero de refuerzo en la progresiva km 40+050

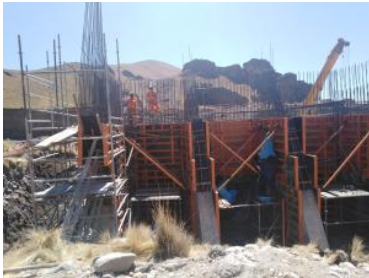
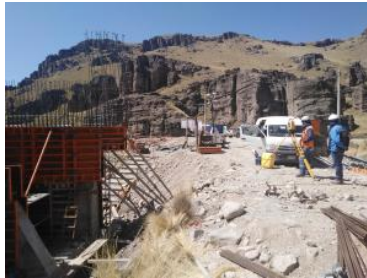
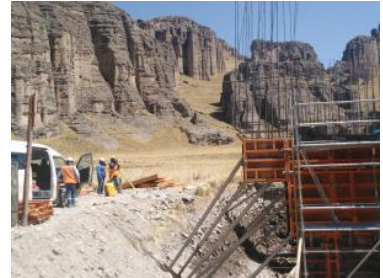
12

**CDescripcion:**  
 Control de nivel y alineamientos para el encofrado estribo derecho, puente ubicado en la progresiva km 46+929
