BITACORA ELECTRÓNICA DE OBRA

Confirma Bitacora: Si	Nro Informe: 172	Fecha Informe: 13-08-2019	Nombre De La Obra: Construcción y Mejoramiento de la Carretera Ilave-Mazocruz	Personal Encargado: CUTIPA MONZON NESTOR ARNULFO
---------------------------------	----------------------------	-------------------------------------	---	--

REPORTE DEL 13 DE AGOSTO DEL 2019

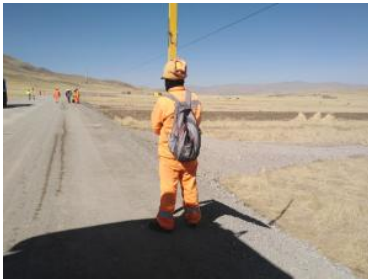
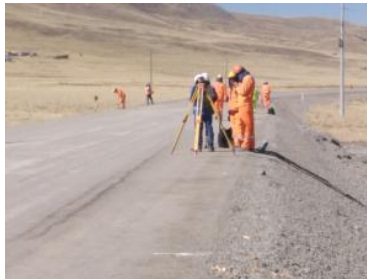
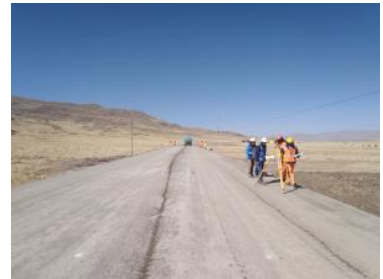
1

Actividades:
Topografia

CDescripcion _____:
Ubicación del trabajo en la progresiva km 23+000, liberación de base

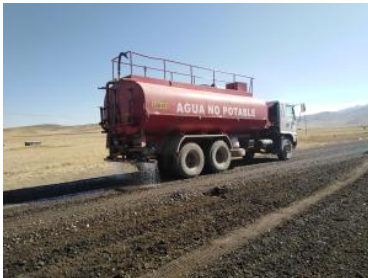
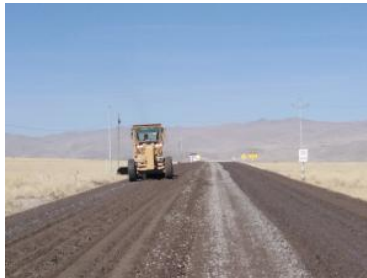
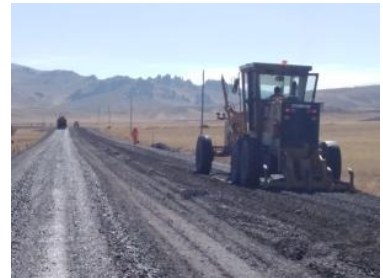
2

Actividades:
Sub base

CDescripcion _____:
Extendido, riego y compactado de material capa anti contaminante en la progresiva km 24+100

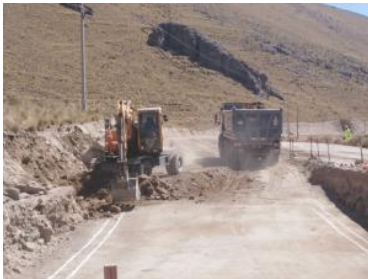
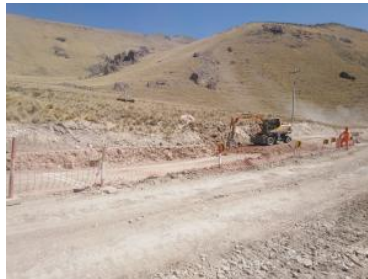
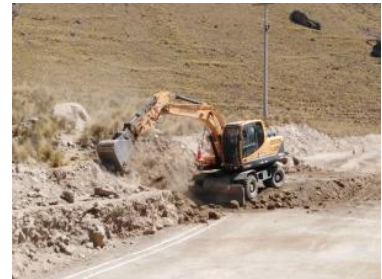
3

Actividades:
 Badén N° 03

CDescripcion_____:
 Corte en material suelto para el badén ubicado en la progresiva km 43+709

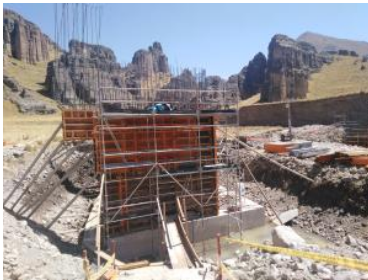
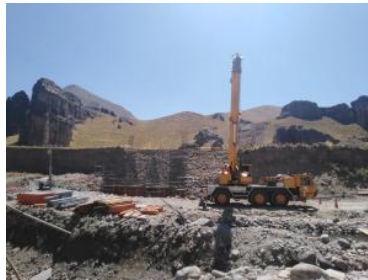
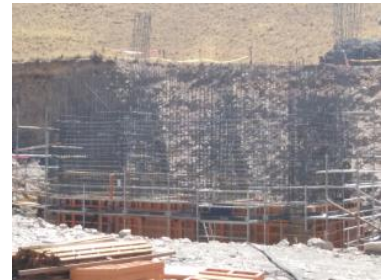
4

Actividades:
 Puente chillihua (L= 26.60 m)

CDescripcion_____:
 Ubicado en la progresiva km 46+929, grúa para el encofrado metálico del panel del estribo izquierdo

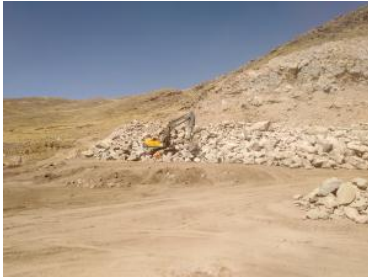
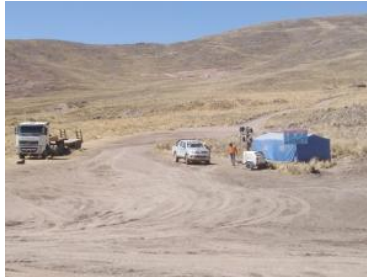
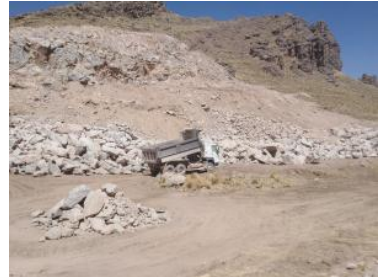
5

Actividades:
 Cantera de roca N° 12

CDescripcion_____:
 Ubicado en la progresiva km 39+260 en plena explotación sin inconvenientes

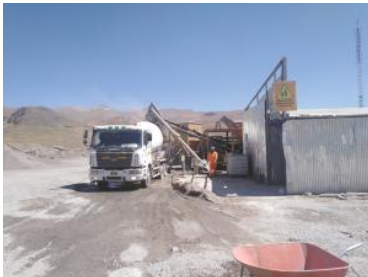
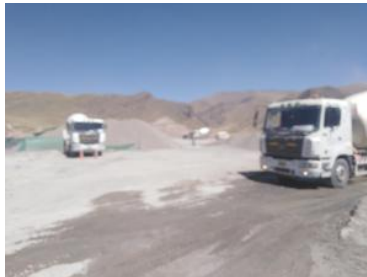
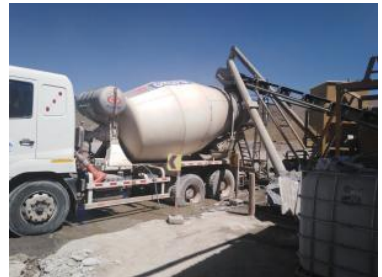
6

Actividades:
 Planta de produccion de concreto

CDescripcion_____:
 Dos plantas de producción de concreto y 07 camiones mixer de 8m3 cada uno

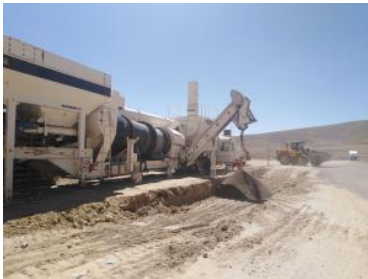
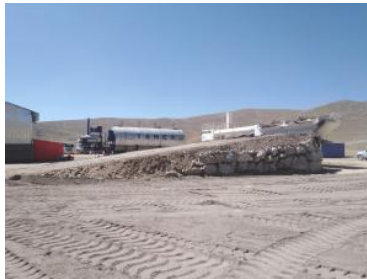
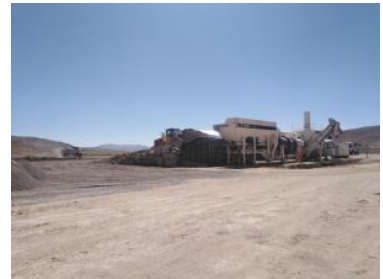
7

Actividades:
 Planta de produccion de asfalto

CDescripcion_____:
 Instalación de equipos y maquinaria

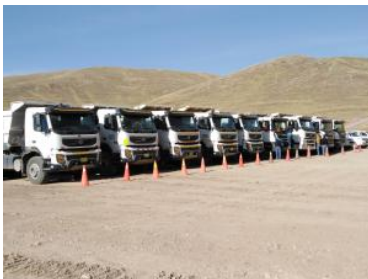
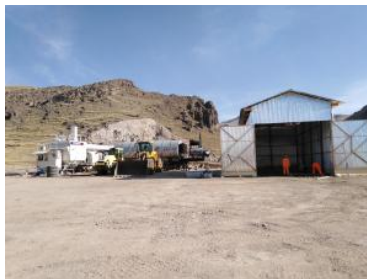
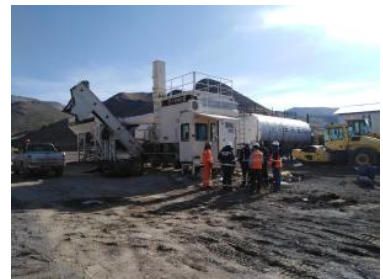
8

Actividades:
 Planta de produccion de asfalto

CDescripcion_____:
 Instalación y calibración de equipos y maquinaria
