BITACORA ELECTRÓNICA DE OBRA

REGISTRO DE LA BITACORA Y FOTO DEL CUADERNO DE OBRA

Confirma Bitacora: Si	Nro Informe: 169	Fecha Informe: 12-08-2019	Nombre De La Obra: Carretera Juanjui-Tocache, tramo Pizana - La Polvora - Pizarron - Perlamayo - Campanilla	Personal Encargado: BORIS WALTER AYLLÓN CARCELÉN
---------------------------------	----------------------------	-------------------------------------	--	---

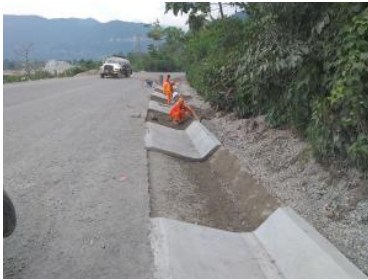
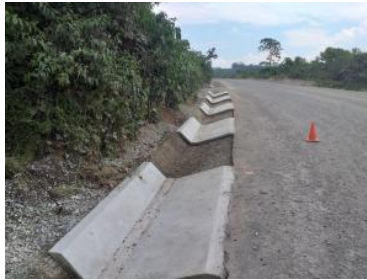
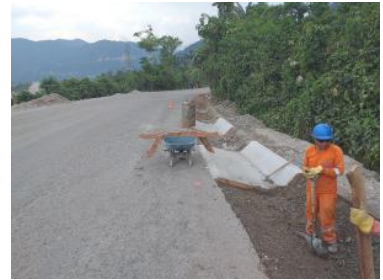
1

Actividades:
Visita de seguimiento en campo: Construcción de cunetas trapezoidales

CDescripcion_____:
En la progresiva KM. 61+300 a la 61 +500 se realiza la construcción de cunetas trapezoidales de concreto.

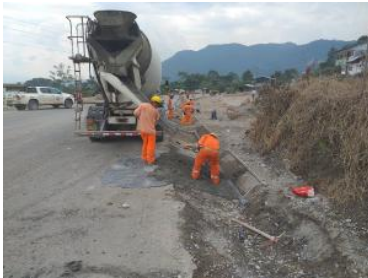
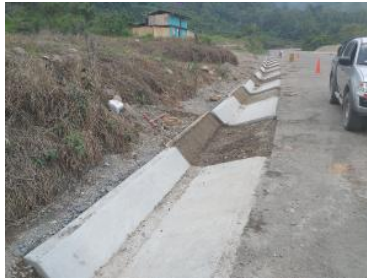
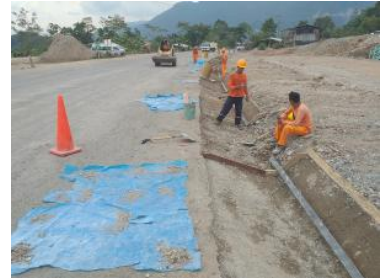
2

Actividades:
Visita de seguimiento en campo: Vaciado de cunetas trapezoidales

CDescripcion_____:
En la progresiva KM. 61+800 a la 62+200 se realiza el vaciado de cunetas trapezoidales de concreto

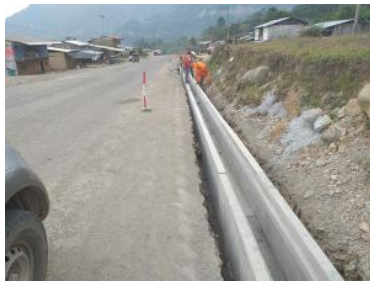
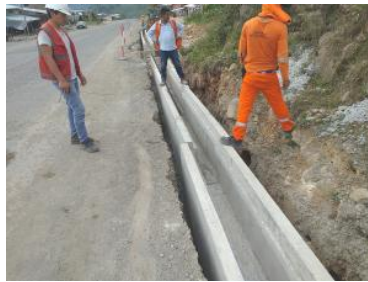
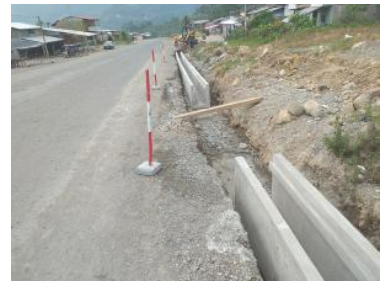
3

Actividades:
 Visita de seguimiento en campo: Colocación de cunetas prefabricadas de concreto.

CDescripcion_____:
 En la progresiva KM. 37+790 se realiza la colocación y alineamiento de las secciones de cunetas rectangulares de concreto prefabricados.

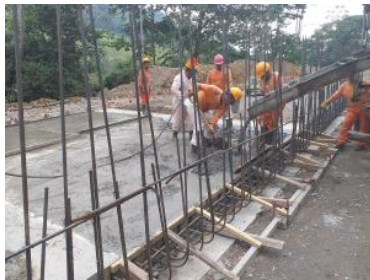
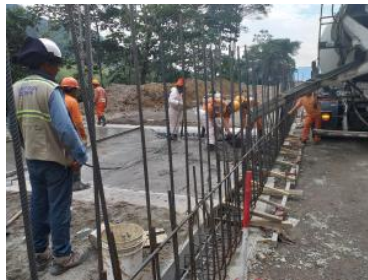
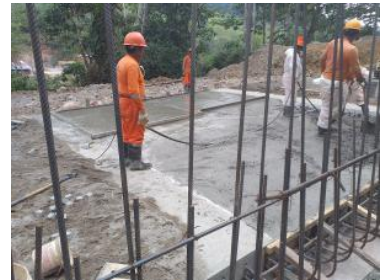
4

Actividades:
 Visita de seguimiento en campo: Vaciado de paño 5 de baden (lado izquierdo)

CDescripcion_____:
 En la progresiva Km. 40+100 se realiza el vaciado de mezcla de concreto en la sección 5 de badén (lado izquierdo)

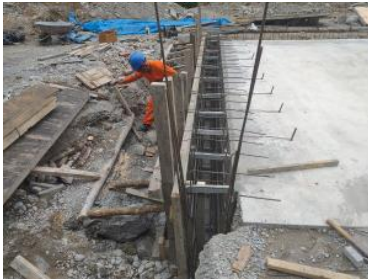
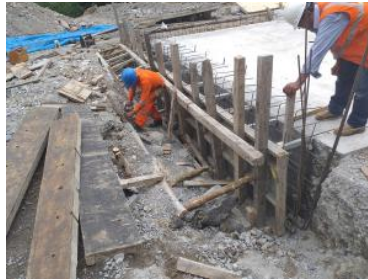
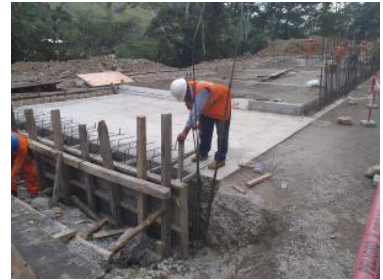
5

Actividades:
 Visita de seguimiento en campo: Refuerzo metálico en dentellón de baden

CDescripcion_____:
 En la progresiva 40+100 se realiza el refuerzo metálico en el dentellón de entrada al badén.

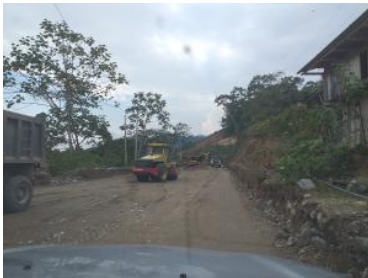
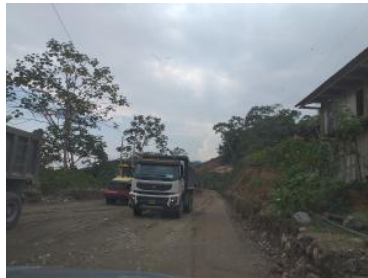
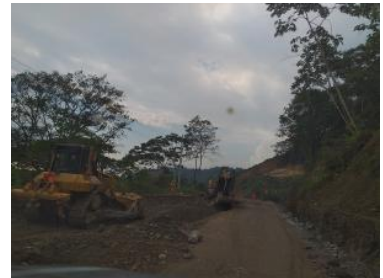
6

Actividades:
 Visita de seguimiento en campo: Mejoramiento de suelos

CDescripcion_____:
 En la progresiva 49+100 a la 49+280 se realiza el mejoramiento de los suelos.

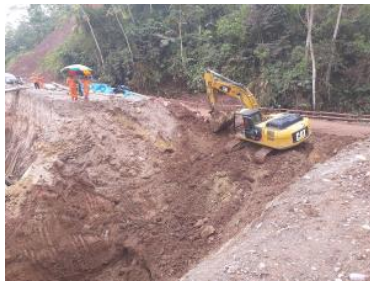
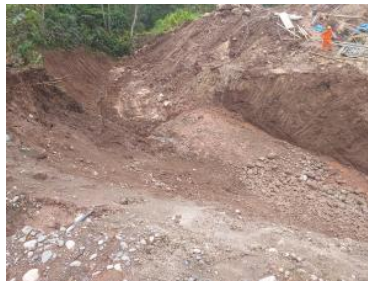
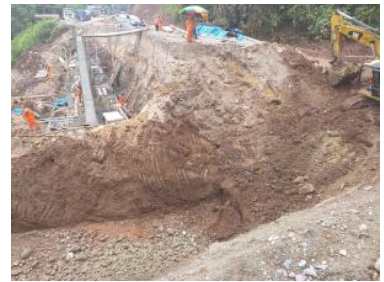
7

Actividades:
 Visita de seguimiento en campo: Excavación para colocación de alcantarilla

CDescripcion_____:
 En la progresiva 50+450 se realiza excavación para la construcción de la base de la alcantarilla Tuner Liner de 3217 mm

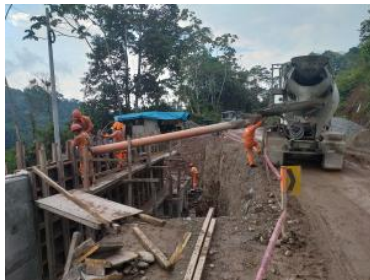
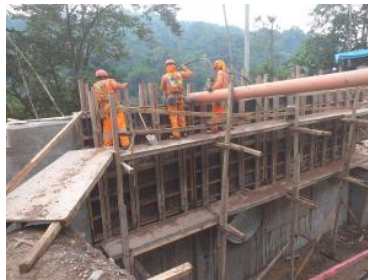
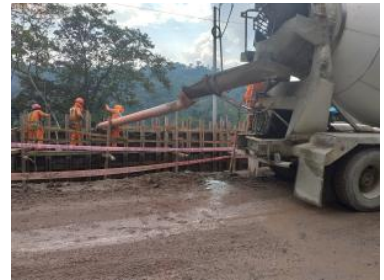
8

Actividades:
 Visita de seguimiento en campo: Vaciado de muro alcantarilla de concreto armado

CDescripcion_____:
 En la progresiva Km. 52+450 se realiza el vaciado de la sección superior del muro alcantarilla de concreto armado.

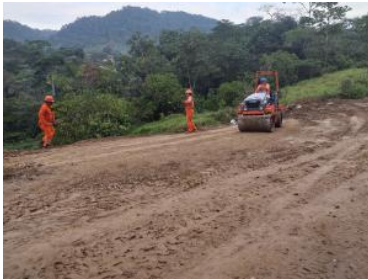
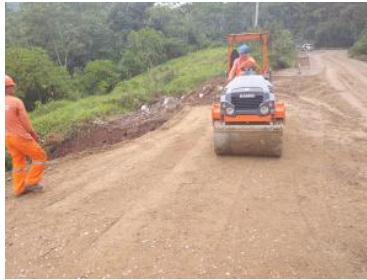
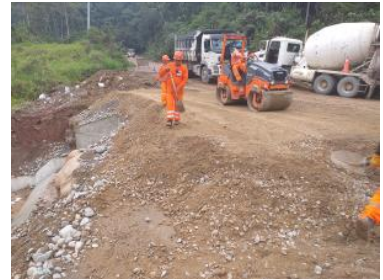
9

Actividades:
 Visita de seguimiento en campo: compactación de relleno (lado derecho)

CDescripcion_____:
 En la progresiva KM. 54+554 se realiza la compactación del relleno de alcantarilla en el margen derecho.

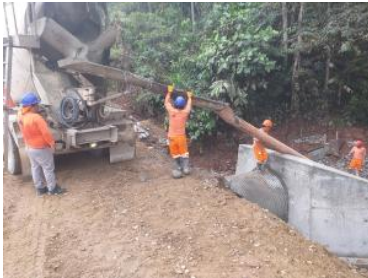
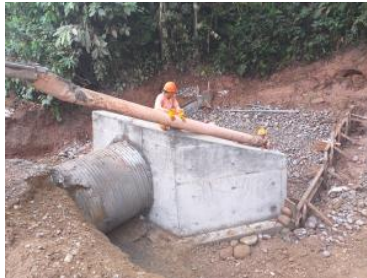
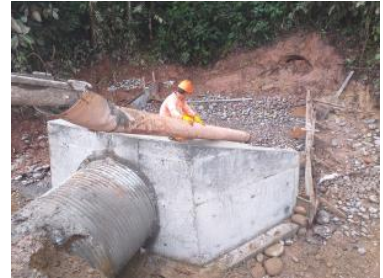
10

Actividades:
 Visita de seguimiento en campo: Vaciado de emboquillado de concreto (lado izquierdo)

CDescripcion_____:
 En la progresiva KM. 54+554 se realiza el vaciado de emboquillado de concreto en su lado izquierdo.

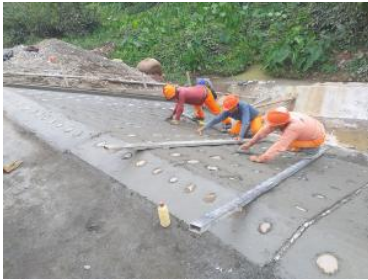
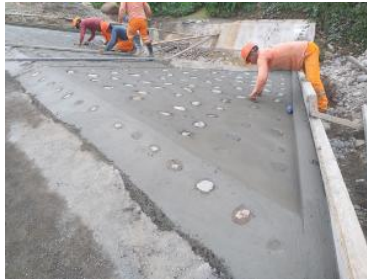
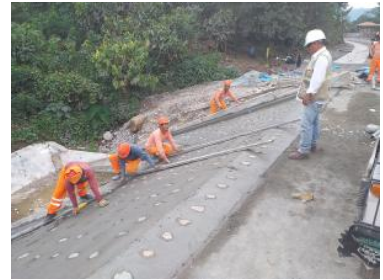
11

Actividades:
 Visita de seguimiento en campo: Construcción de Mandil

CDescripcion_____:
 En la progresiva Km. 57+900 se realiza la construcción de mandil emboquillado de piedras.

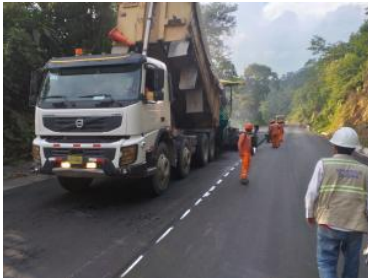
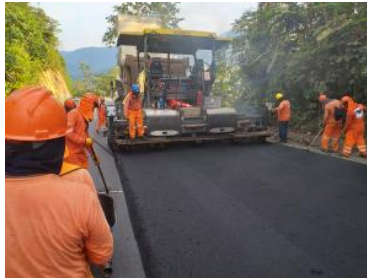
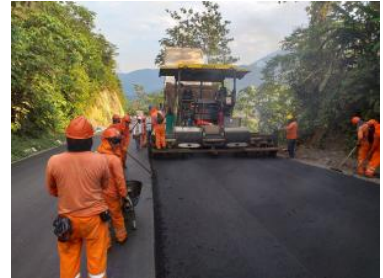
12

Actividades:
 Visita de seguimiento en campo: Asfaltado en caliente

CDescripcion_____:
 En la progresiva KM. 73+780 se realiza el asfaltado en caliente donde se coloca la segunda capa de asfalto. margen izquierdo de la vía.

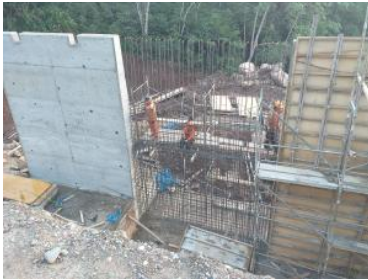
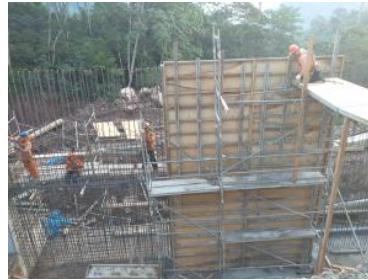
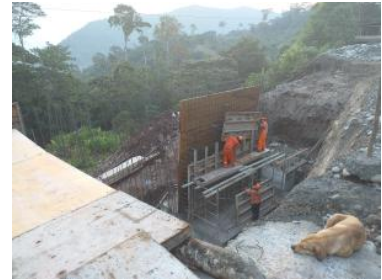
13

Visita de seguimiento en campo: Refuerzo metálico en muro

En la progresiva KM. 50+550 se realiza el refuerzo metálico para la construcción de muros de concreto armado.
