BITACORA ELECTRÓNICA DE OBRA

Confirma Bitacora: **Nro Informe:** **Fecha Informe:** **Nombre De La Obra:** **Personal Encargado:**
 No Aplica **Informe No 67** 13-08-2019 Carretera Oyon- Ambo, Tramo II: Dv. Cerro de Pasco- Dv. Chacayan OMAR LENIN CUESTAS HUALLPA

Trabajos de Corte - Perfilado de Talud - Perforación - Voladura

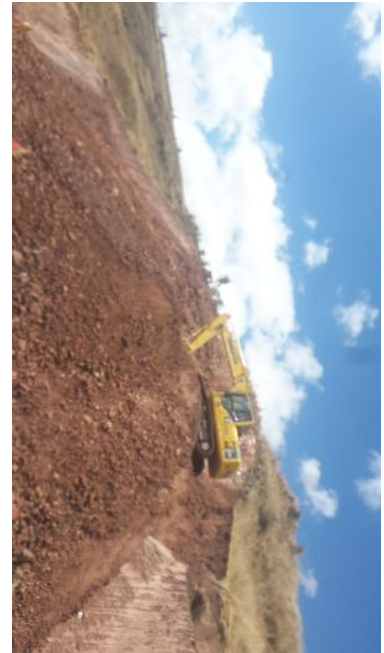
(Km 195+740) Vistas fotográficas en las que se aprecia los trabajos realizados en corte, el trabajo es realizado con una excavadora.
