BITACORA ELECTRÓNICA DE OBRA

Confirma Bitacora: Si	Nro Informe: 156	Fecha Informe: 14-08-2019	Nombre De La Obra: Carretera Moquegua - Omate - Arequipa Tramo: Il km. 35 al km. 153,50	Personal Encargado: LUZMILA GUERRA MOTTA
---------------------------------	----------------------------	-------------------------------------	---	--

Asunto:
Labores realizadas respecto a la ejecución contractual de obra.

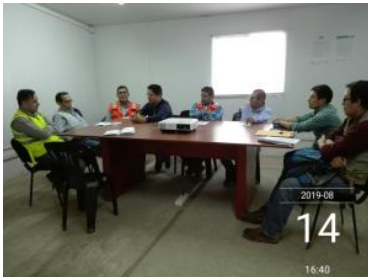
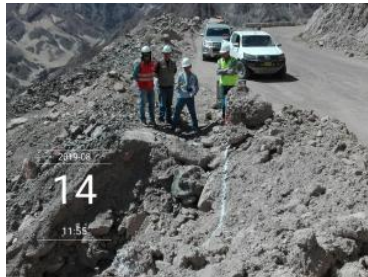
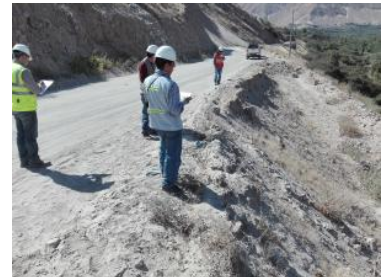
1

Se realizó la evaluación visual en el tramo I de muros de contención propuestos en el expediente de Mayores Metrados N° 14, apreciándose que algunos se encuentran pendientes de ejecución.

El muro de contención ubicado entre los kms 91+732 @ 91+752 aproximadamente, se encuentra en proceso de ejecución.

Los ingenieros Oscategui y Bravo dieron sus recomendaciones, respecto al mejoramiento en la presentación del sustento de las necesidades y autorizaciones de construcción de muros de contención, entre otras la del sustento geotécnico y geológico que debería contener dichos expedientes.

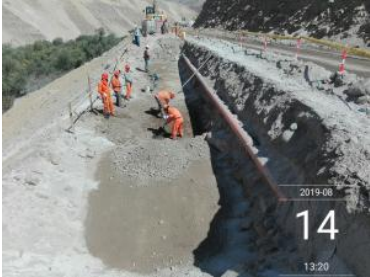
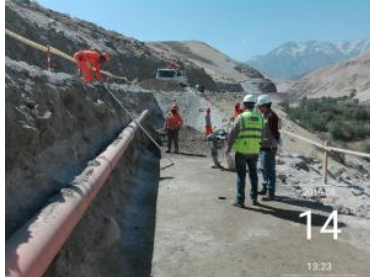
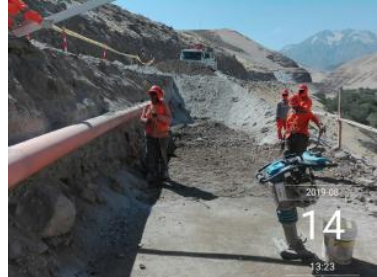
2

CDescripcion_____:
De las actividades de Construcción de muros de contención entre los kms 91+732 @ 91+752 aproximadamente, se aprecia:

- Recientemente se habría realizado ensayos de Cono de arena (se aprecia perforación en el piso y restos de arena al interior de este).
- Exposición de tubería de red colectora de aguas servidas, por lo que se sugiere realizar las acciones necesarias a fin de garantizar los niveles de éstas.
- El muro de contención corresponde a los contenidos en el expediente de mayores metrados N° 14
- Se toma conocimiento que el badén lo viene ejecutando la Empresa Sub contratista Concret los Andes, siendo su representante el ingeniero Teófilo Galindo
- Se realizan trabajos de compactación de terreno de fundación.
