BITACORA ELECTRÓNICA DE OBRA

REGISTRO DE LA BITACORA Y FOTO DEL CUADERNO DE OBRA

Confirma Bitacora: Si	Nro Informe: 173	Fecha Informe: 16-08-2019	Nombre De La Obra: Carretera Juanjui-Tocache, tramo Pizana - La Polvora - Pizarron - Perlamayo - Campanilla	Personal Encargado: BORIS WALTER AYLLÓN CARCELÉN
---------------------------------	----------------------------	-------------------------------------	--	---

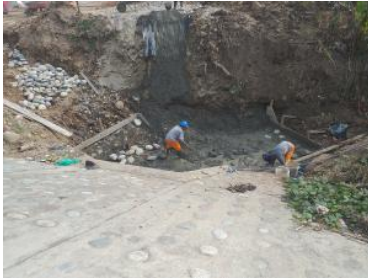
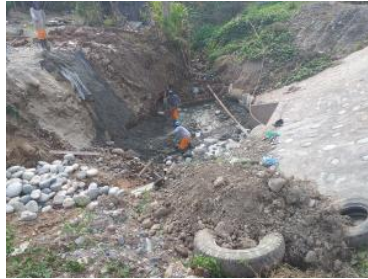
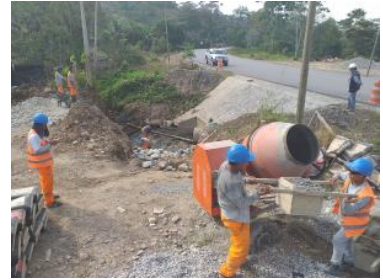
1

Visita de seguimiento en campo: Emboquillado de piedras en entrada de cabezal de alcantarilla de concreto

En la progresiva Km. 1+380 se realiza el vaciado de mezcla de concreto para la construcción de emboquillado de piedras en la entrada de cabezal de alcantarilla.

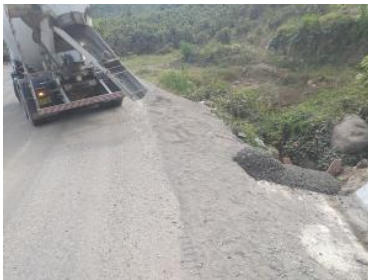
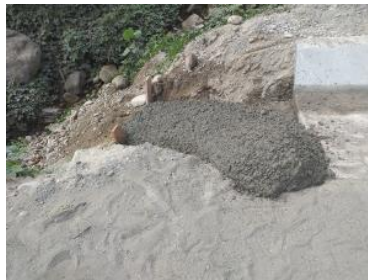
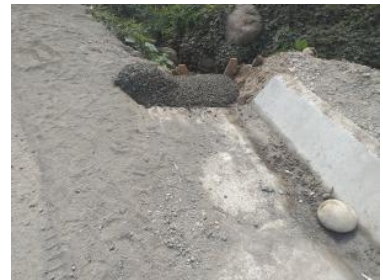
2

Visita de seguimiento en campo: Vaciado de cunetas trapezoidales de concreto.

En la progresiva Km. 36+690 se realiza el vaciado de mezcla de concreto para el vaciado de cunetas trapezoidales de concreto

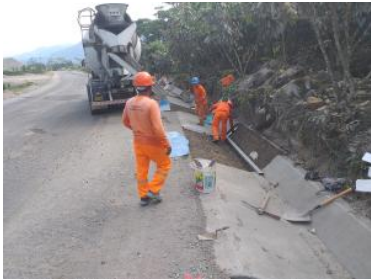
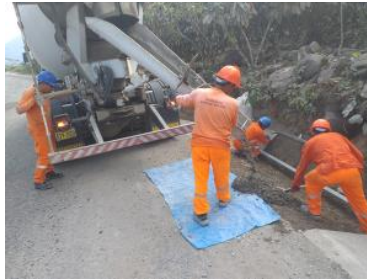
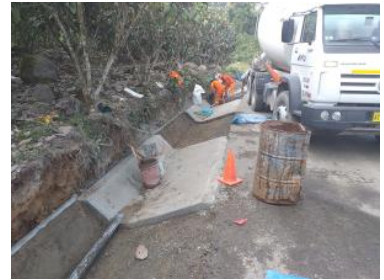
3

Actividades:
 Visita de seguimiento en campo: Vaciado de Cunetas trapezoidales.

CDescripcion_____:
 En la progresiva KM. 36+740 a la 36+820 se realiza el vaciado de mezcla de concreto para la construcción de cunetas trapezoidales.

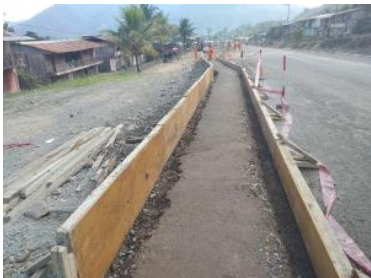
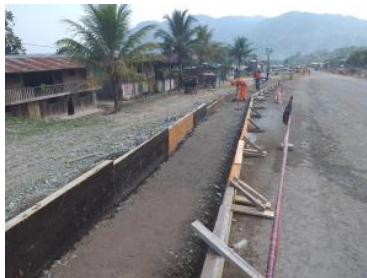
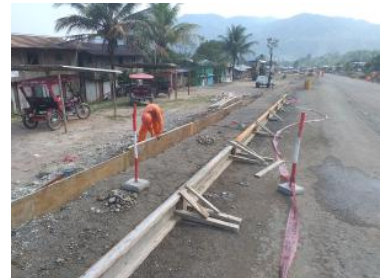
4

Actividades:
 Visita de seguimiento en campo: Excavación y encofrado para construcción de veredas

CDescripcion_____:
 En la progresiva KM. 37+200 se realiza la excavación y encofrado de madera para la construcción de veredas en el Poblado de San Martín.

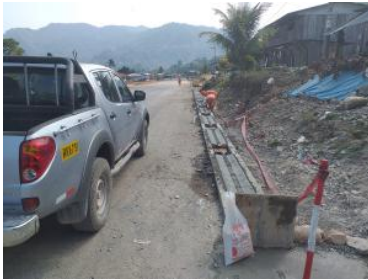
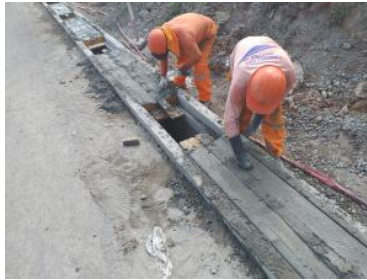
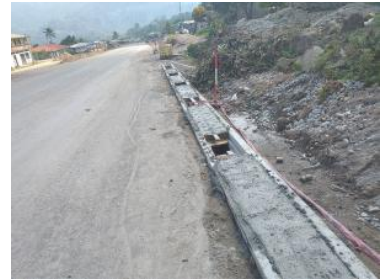
5

Actividades:
 Visita de seguimiento en campo: Construcción de tapas fijas de cunetas rectangulares.

CDescripcion_____:
 En la progresiva KM. 36+260 a 36+400 se realiza la construcción de tapas fijas de cunetas rectangulares.

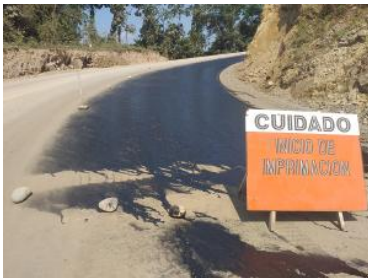
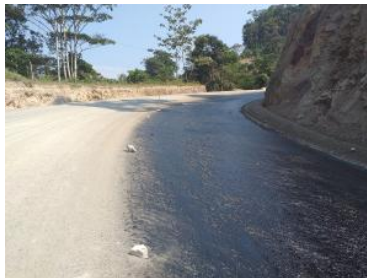
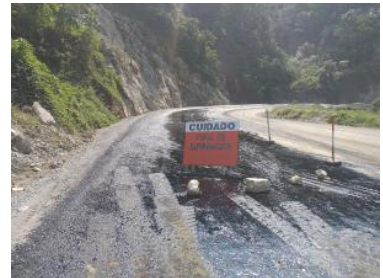
6

Actividades:
 Visita de seguimiento en campo: Imprimación asfáltica

CDescripcion_____:
 En la progresiva KM. 41+230 a la 41+630 se realizó la imprimación asfáltica en el margen derecho de la vía.

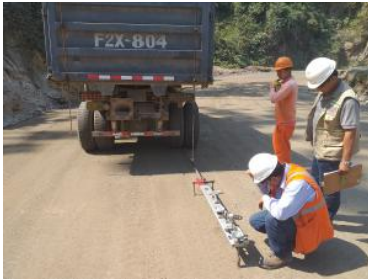
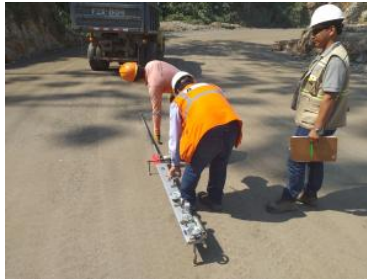
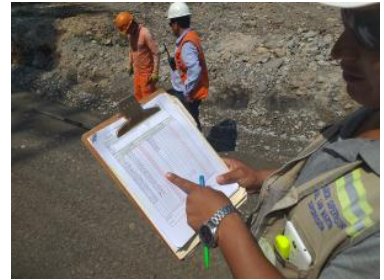
7

Actividades:
Visita de seguimiento en campo: Deflexión utilizando viga benkelman

En la progresiva KM. 42+280 se toma la deflexión de los puntos a nivel de sub-base utilizando la viga de benkelman

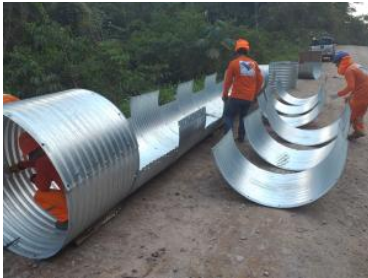
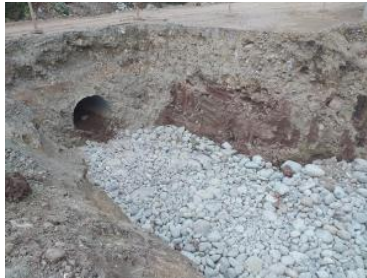
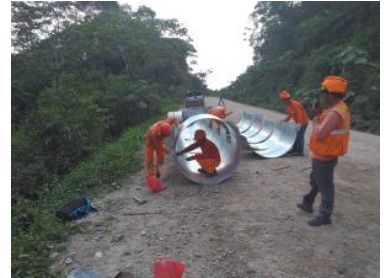
8

Actividades:
Visita de seguimiento en campo: Construcción de alcantarilla TMC de 48"

En la progresiva KM. 52+640 se realiza el armado y construcción de alcantarilla TMC de 48 " para su colocación

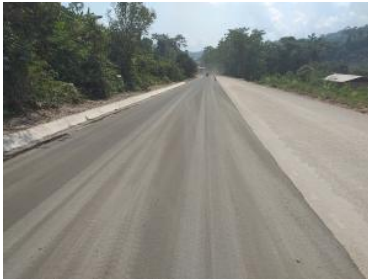
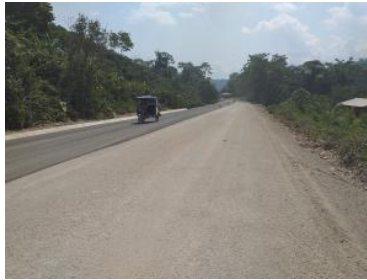
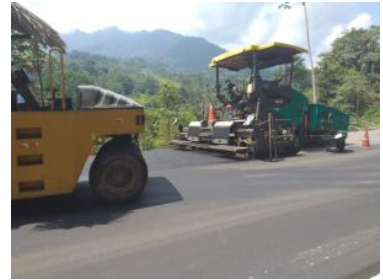
9

Actividades:
 Visita de seguimiento en campo: Compactación de Asfaltado en caliente

CDescripcion_____:
 En la progresiva KM. 57+790 se realiza la compactación del asfalto en caliente colocado.

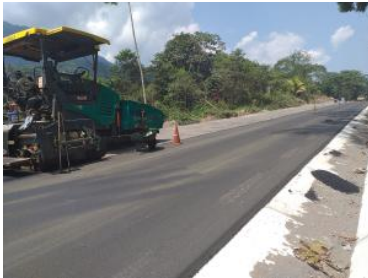
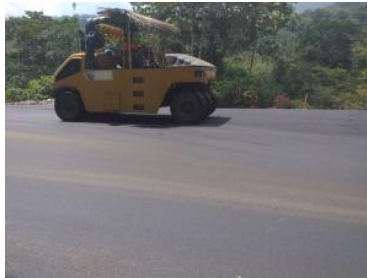
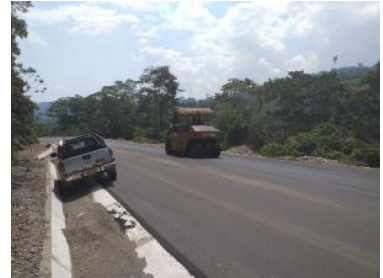
10

Actividades:
 Visita de seguimiento en campo: Asfaltado en Caliente

CDescripcion_____:
 En la progresiva 57+778 a la 58+400 se realiza el asfaltado en caliente de la primera capa en sus dos margenes.
