MINISTERIO DE TRANSPORTES Y COMUNICACIONES

## BITACORA ELECTRÓNICA DE OBRA

<b>Confirma Bitacora:</b> Si	<b>Nro Informe:</b> 174	<b>Fecha Informe:</b> 17-08-2019	<b>Nombre De La Obra:</b> Carretera Juanjui-Tocache, tramo Pizana - La Polvora - Pizarron - Perlamayo - Campanilla	<b>Personal Encargado:</b> BORIS WALTER AYLLÓN CARCELÉN
---------------------------------	----------------------------	-------------------------------------	--	---

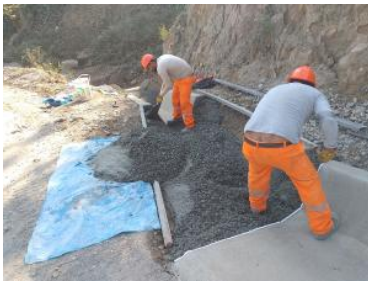
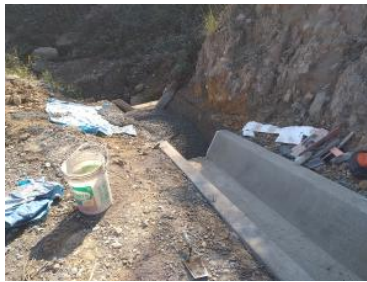
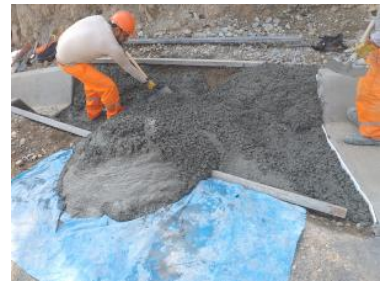
**Actividades:**  
Visita de seguimiento en campo: Vaciado de cunetas trapezoidales

1 En a progresiva KM 38+260 se realiza el vaciado de mezcla de concreto para la construcción de cunetas trapezoidales de concreto.

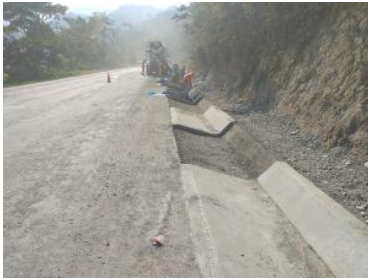
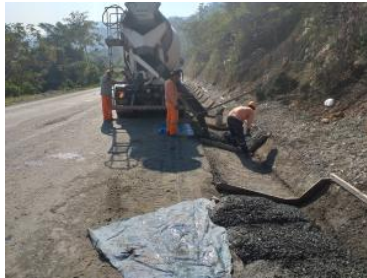
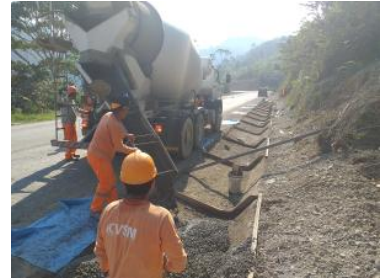
**Actividades:**  
Visita de seguimiento en campo: Vaciado de cunetas trapezoidales

2 En la progresiva KM. 38+400 a 38+700 se realiza el vaciado para la construcción de cunetas trapezoidales de concreto.

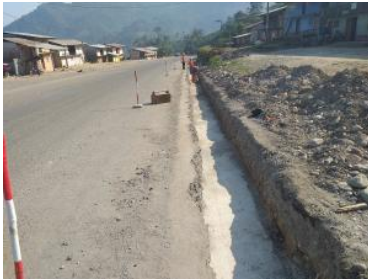
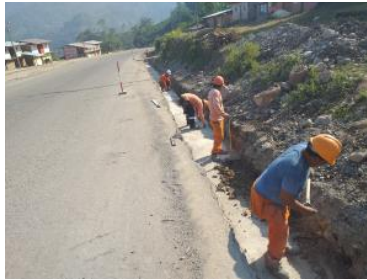
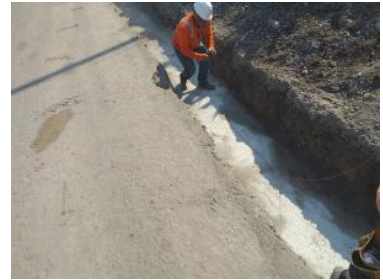
3

**Actividades:**  
 Visita de seguimiento en campo: Excavación y solado para cunetas rectangulares

En la progresiva Km. 37+860 se realiza la excavación y solado para la colocación de cunetas rectangulares prefabricadas.

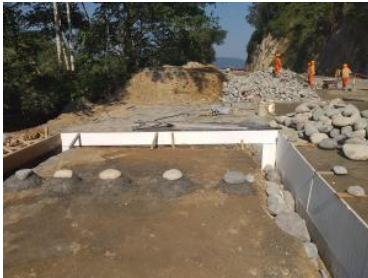
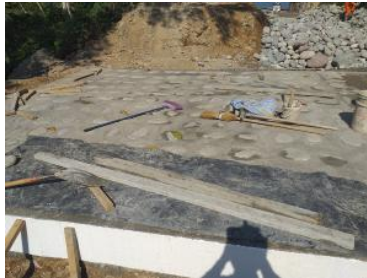
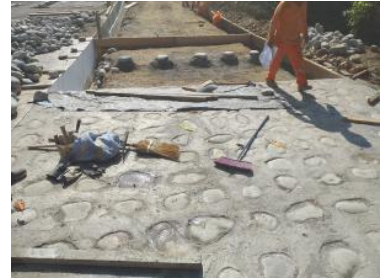
4

**Actividades:**  
 Visita de seguimiento en campo: Emboquillado en badén

En la progresiva KM. 40+100 se realiza en el margen izquierdo de la vía un emboquillado de piedras ( sección 1 y 2 ) para el badén de concreto armado.

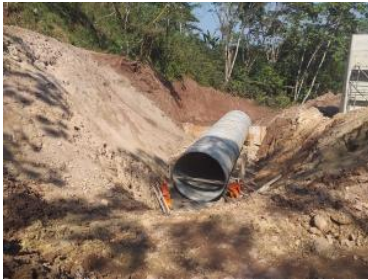
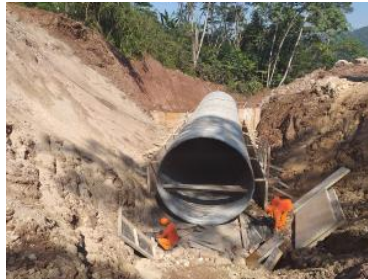
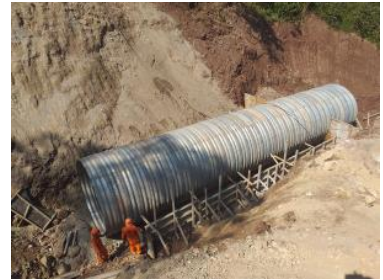
5

**Actividades:**  
Visita de seguimiento en campo: Construcción de alcantarilla TL de 3212mm

**CDescripcion\_\_\_\_\_:**  
En la progresiva Km. 50+450 se realiza la construcción de alcantarilla Tuner Liner de 3212 mm

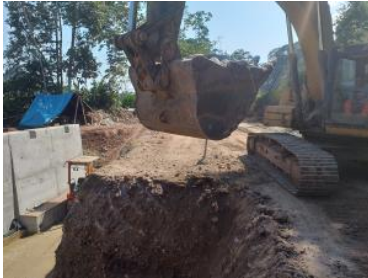
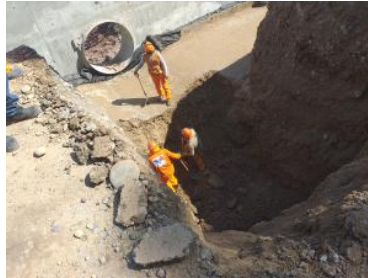
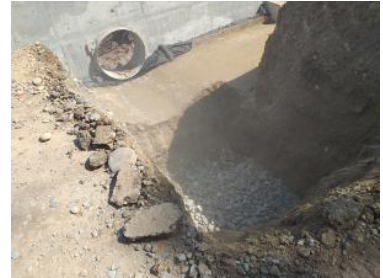
6

**Actividades:**  
Visita de seguimiento en campo: Relleno en base de alcantarilla

**CDescripcion\_\_\_\_\_:**  
En la progresiva KM. 52+549 se realiza un relleno con over para base de alcantarilla

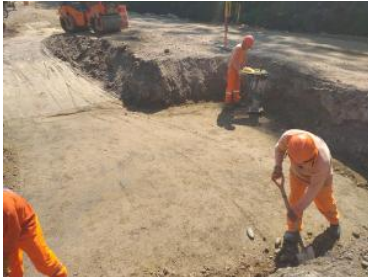
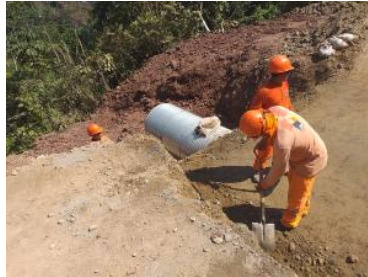
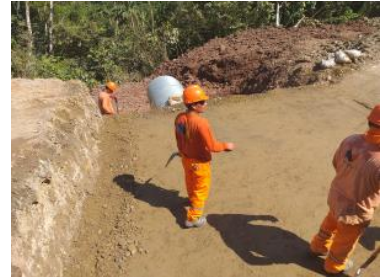
7

**Actividades:**  
 Visita de seguimiento en campo: Relleno en alcantarilla TMC de 48"

**CDescripcion\_\_\_\_\_:**  
 En al prgresiva KM. 52+640 se realiza el relleno en alcantarilla TMC de 48 "

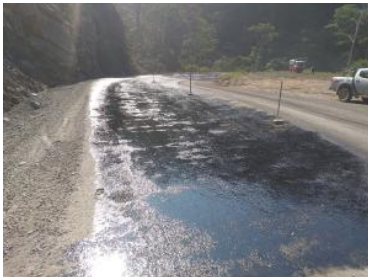
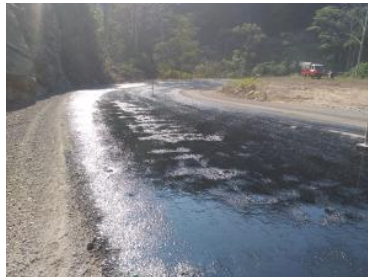
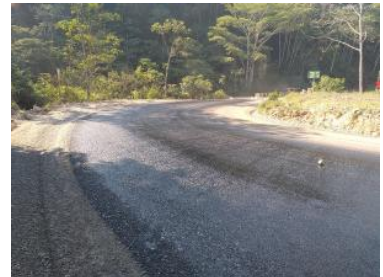
8

**Actividades:**  
 Visita de seguimiento en campo: Imprimación asfáltica

**CDescripcion\_\_\_\_\_:**  
 En la progresiva 39+900 a la 40+050 se a realizado la imprimación asfáltica de la via.

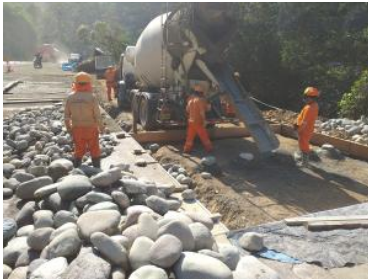
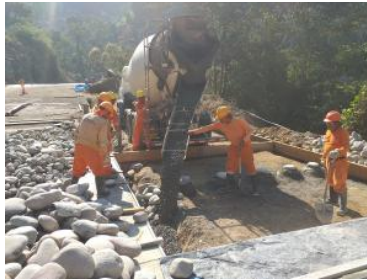
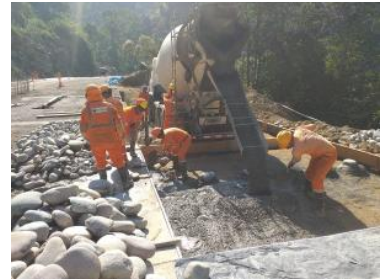
9

**Actividades:**  
 Visita de seguimiento en campo: Emboquillado de badén ( sección 2)

**CDescripcion\_\_\_\_\_:**  
 En la progresiva KM. 40+100 se realiza el vaciado del emboquillado de badén ( sección 2 ) en lado izquierdo de la vía.

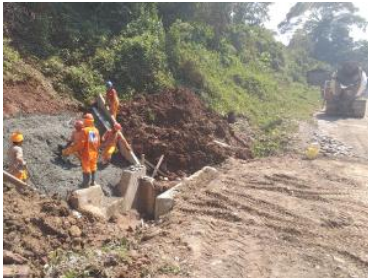
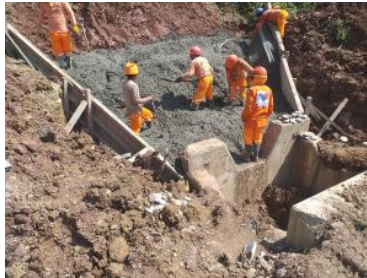
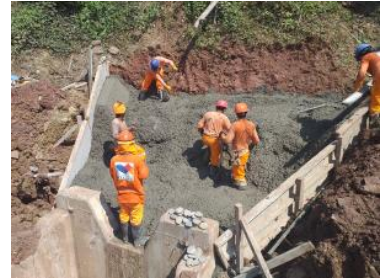
10

**Actividades:**  
 Visita de seguimiento en campo: Emboquillado en entrada de alcantarilla TMC 60"

**CDescripcion\_\_\_\_\_:**  
 En la progresiva KM. 56+889 se realiza el emboquillado de piedras en la entrada de alcantarilla TMC de 60 " en el lado izquierdo.

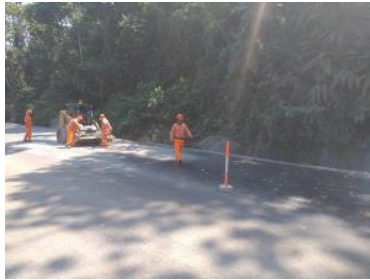
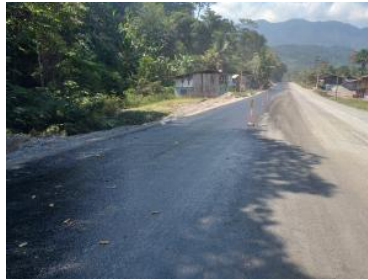
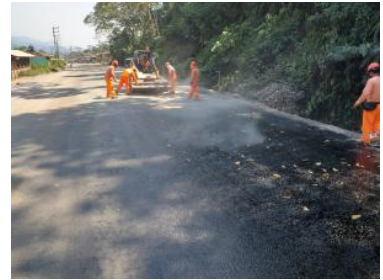
11

**Actividades:**  
 Visita de seguimiento en campo: Arenado de imprimación asfáltica

**CDescripcion\_\_\_\_\_:**  
 En la progresiva KM. 61+000 a la 61+500 se realiza el arenado de la imprimación asfáltica .

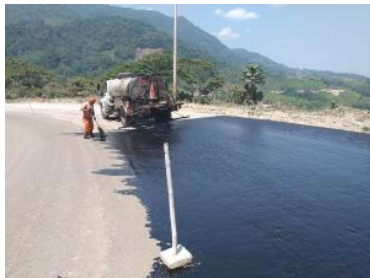
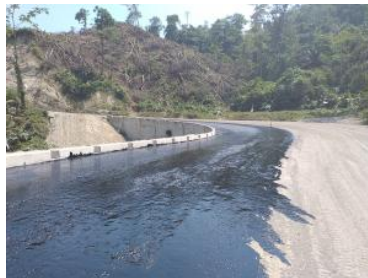
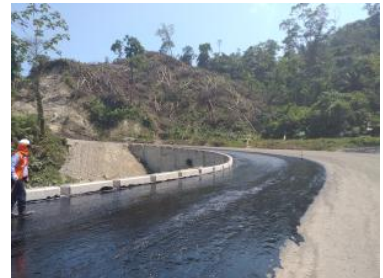
12

**Actividades:**  
 Visita de seguimiento en campo: Imprimación asfáltica

**CDescripcion\_\_\_\_\_:**  
 En la progresiva 40+480 a la 41+200 se realiza la imprimación asfáltica en el margen derecho de la vía.

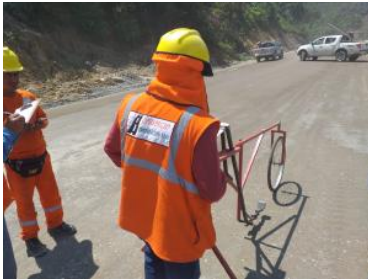
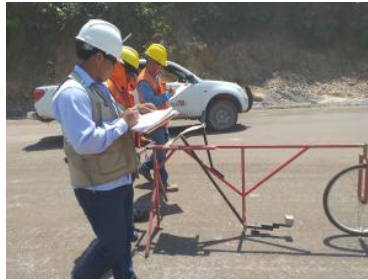
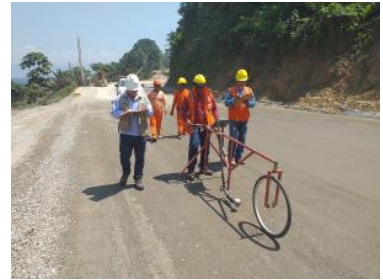
13

**Actividades:**  
Visita de seguimiento en campo: Rugosímetro

**CDescripcion\_\_\_\_\_:**  
En la progresiva KM. 40+440 se realiza la prueba de campo de rugosidad utilizando el rugosímetro.
