## BITACORA ELECTRÓNICA DE OBRA

### REGISTRO DE LA BITACORA Y FOTO DEL CUADERNO DE OBRA

<b>Confirma Bitacora:</b> Si	<b>Nro Informe:</b> 173	<b>Fecha Informe:</b> 14-08-2019	<b>Nombre De La Obra:</b> Construcción y Mejoramiento de la Carretera llave-Mazocruz	<b>Personal Encargado:</b> CUTIPA MONZON NESTOR ARNULFO
---------------------------------	----------------------------	-------------------------------------	---	---

REPORTE DEL 14 DE AGOSTO DEL 2019

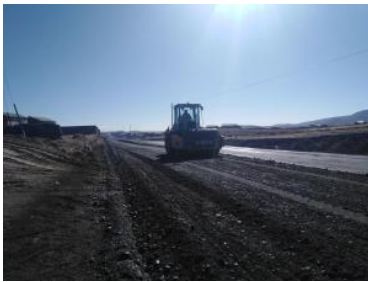
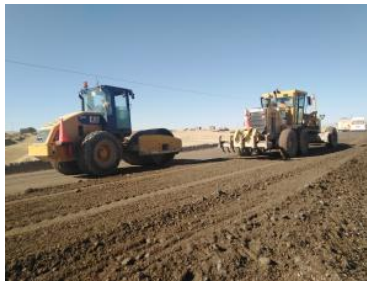
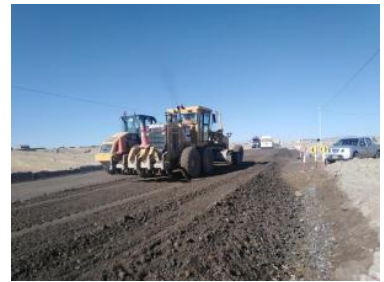
1

**Actividades:**  
Sub rasante

**CDescripcion\_\_\_\_\_:**  
Conformación de material para terraplén segunda capa de corona ubicado en la progresiva km 3+000

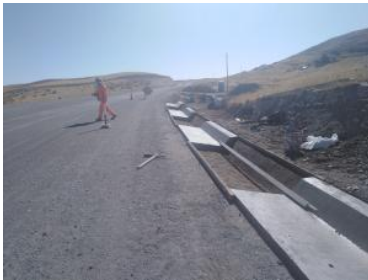
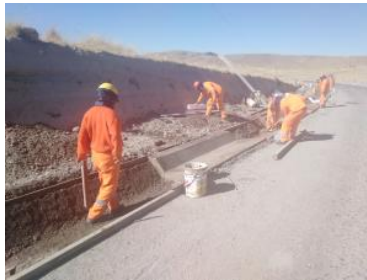
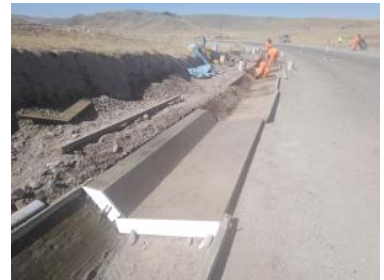
2

**Actividades:**  
Cuneta tipo I

**CDescripcion\_\_\_\_\_:**  
Lado izquierdo ubicado en la progresiva km 11+730, encofrado y junta de construcción.

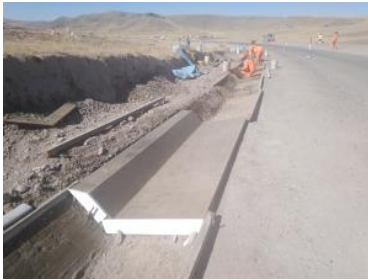
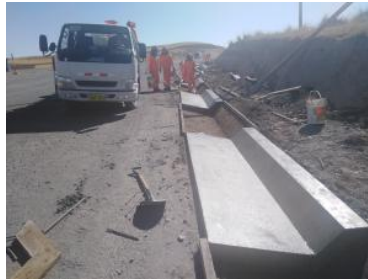
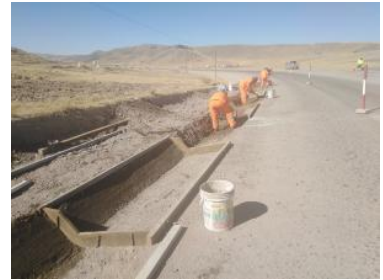
3

**Actividades:**  
 Cunetas tipo I

**CDescripcion\_\_\_\_\_:**  
 Ubicado en la progresiva km 11+730 lado izquierdo, encofrado y preparado de paños para el vaciado.

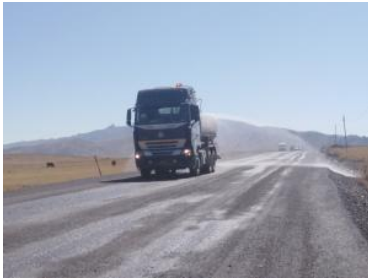
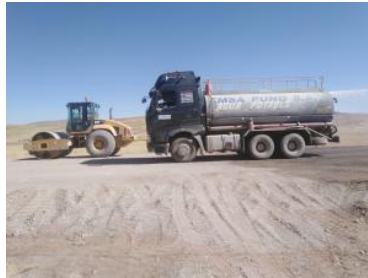
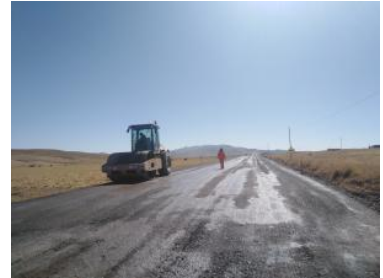
4

**Actividades:**  
 Base granular

**CDescripcion\_\_\_\_\_:**  
 En la progresiva km 25+200 riego y compactado de material para base granular anti contaminante.

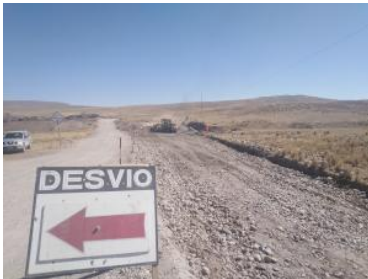
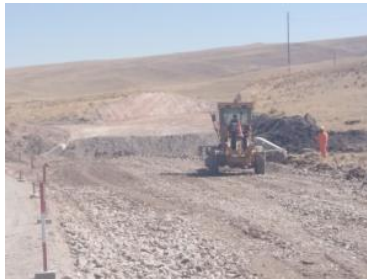
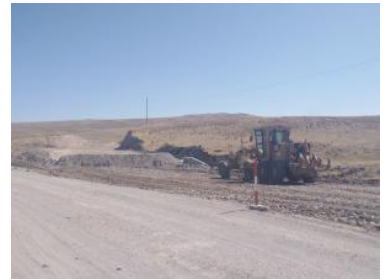
5

**Actividades:**  
Terraplen

**CDescripcion\_\_\_\_\_:**  
Mejoramiento con over en la progresiva km 26+980

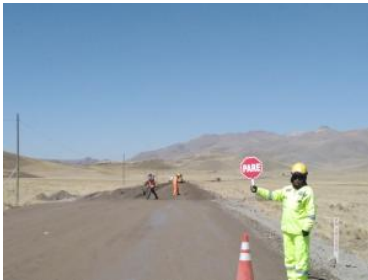
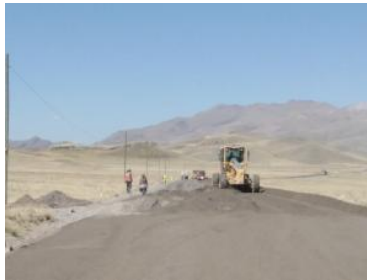
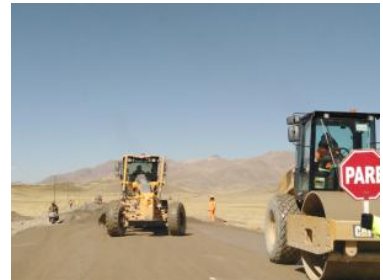
6

**Actividades:**  
Base granular

**CDescripcion\_\_\_\_\_:**  
Conformado de material anti contaminante para base granular en la progresiva km 28+500

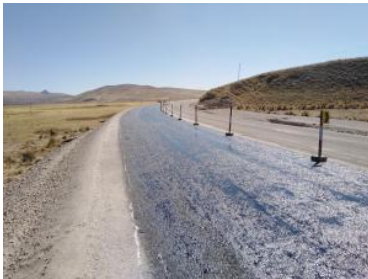
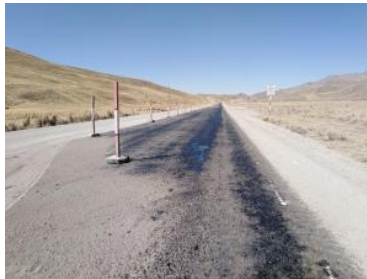
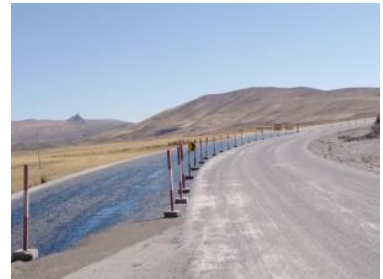
7

**Actividades:**  
 Imprimacion asfáltica

**CDescripcion\_\_\_\_\_:**  
 Imprimado carril izquierdo en la progresiva km 32+760

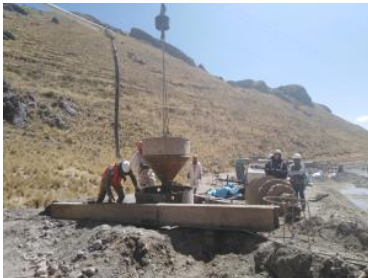
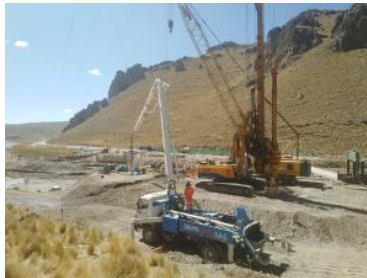
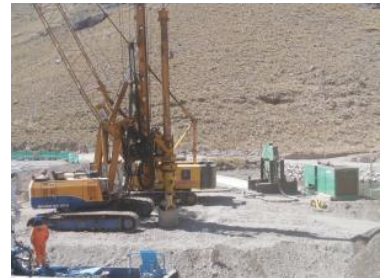
8

**Actividades:**  
 Puente Untave L=90.00 m

**CDescripcion\_\_\_\_\_:**  
 Vaciado de pilote con concreto tremie en pilote de camisa recuperable del estribo izquierdo

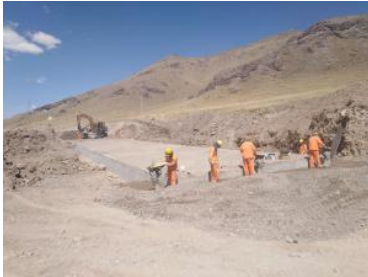
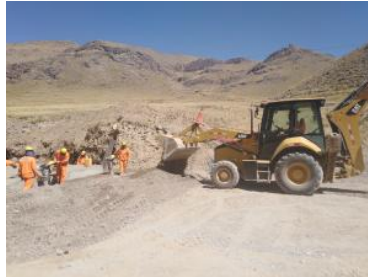
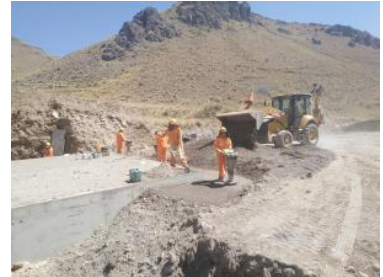
9

**Actividades:**  
 Badén n° 02

**CDescripcion\_\_\_\_\_:**  
 Ubicado en la progresiva km 41+425 de 30.00 m x 8.40 m Relleno y compactado

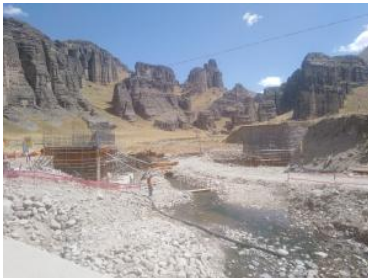
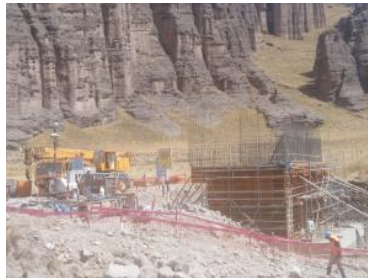
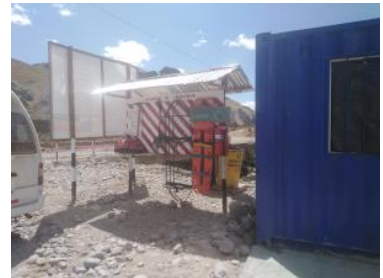
10

**Actividades:**  
 Puente chillihua (L=26.60 m)

**CDescripcion\_\_\_\_\_:**  
 Estación de emergencia y grúa para el encofrado metálico de paneles de estribos en la progresiva km 46+929
