BITACORA ELECTRÓNICA DE OBRA

REGISTRO DE LA BITACORA Y FOTO DEL CUADERNO DE OBRA

Confirma Bitacora: Si	Nro Informe: 176	Fecha Informe: 17-08-2019	Nombre De La Obra: Construcción y Mejoramiento de la Carretera Ilave-Mazocruz	Personal Encargado: CUTIPA MONZON NESTOR ARNULFO
---------------------------------	----------------------------	-------------------------------------	---	---

REPORTE DEL 17 DE AGOSTO DEL 2019

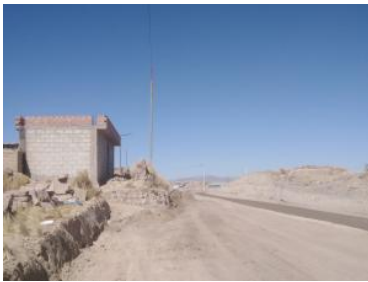
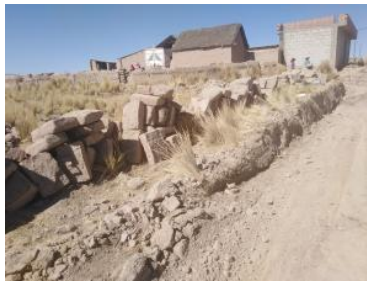
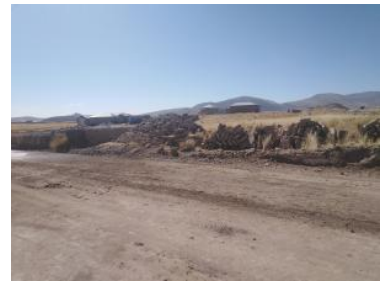
1

Actividades:
Interferencias

Poste de energía eléctrica interfiriendo el corte en material suelto, ubicado en la progresiva km 2+520

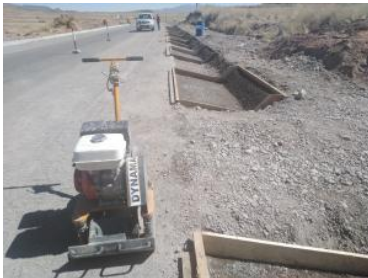
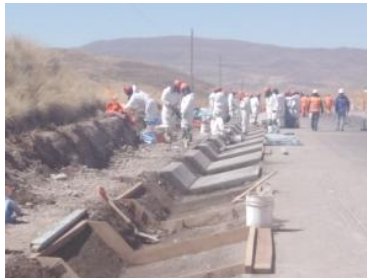
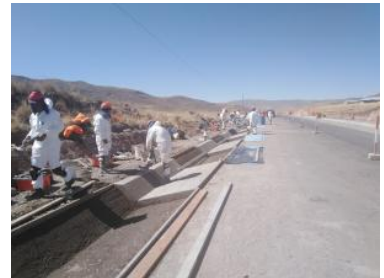
2

Actividades:
Cuneta tipo I

Ubicado en la progresiva km 13+840, compactado y encofrado con cerchas de madera.

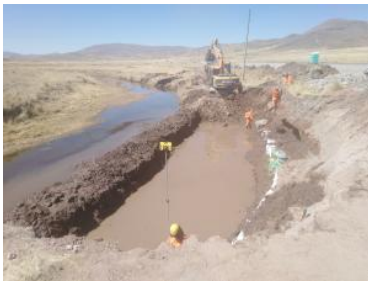
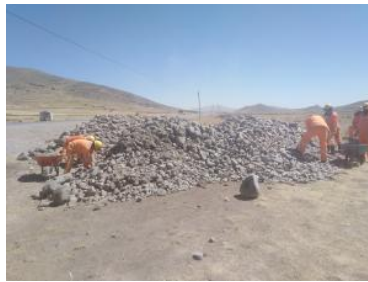
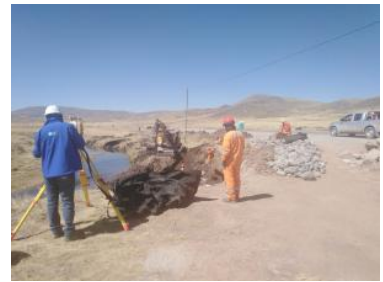
3

Actividades:
 Defensa ribereña gaviones

CDescripcion_____:
 Movimiento de tierras y control de niveles ubicado en la progresiva km 16+260 con una longitud de 54 m

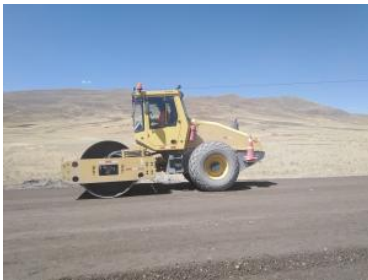
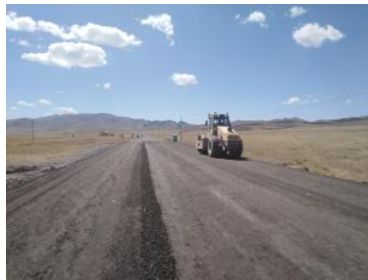
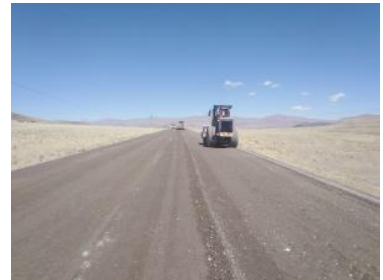
4

Actividades:
 Base granular

CDescripcion_____:
 Capa anti contaminante ubicado en la progresiva km 24+120, conformacion de material para base

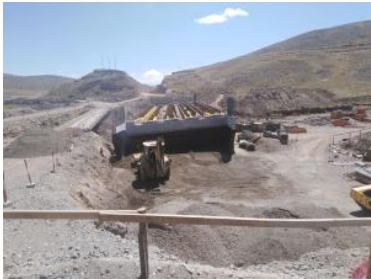
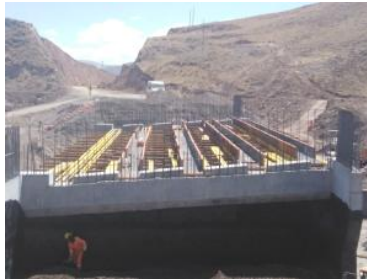
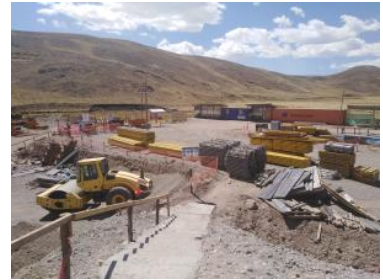
5

Actividades:
 Puente Ilinqui (L=36.30 m)

CDescripcion_____:
 Relleno estructural hasta donde indica los planos y falso puente ubicado en la progresiva km 33+760

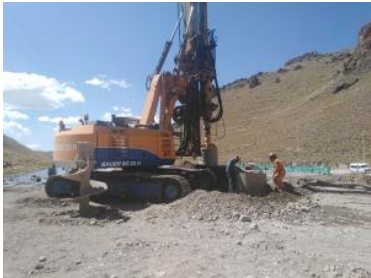
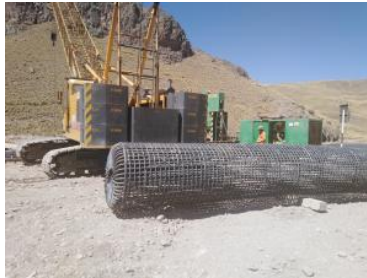
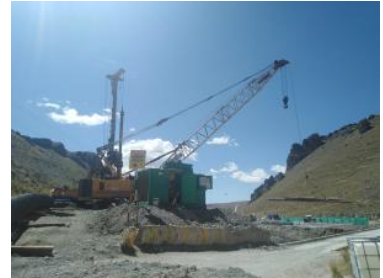
6

Actividades:
 Puente Untave (L= 90.00 m)

CDescripcion_____:
 Ubicado en la progresiva km 40+050, perforación de pilotes en el estribo izquierdo del puente
