BITACORA ELECTRÓNICA DE OBRA

REGISTRO DE LA BITACORA Y FOTO DEL CUADERNO DE OBRA

Confirma Bitacora: Si	Nro Informe: 175	Fecha Informe: 19-08-2019	Nombre De La Obra: Carretera Juanjui-Tocache, tramo Pizana - La Polvora - Pizarron - Perlamayo - Campanilla	Personal Encargado: BORIS WALTER AYLLÓN CARCELÉN
---------------------------------	----------------------------	-------------------------------------	--	---

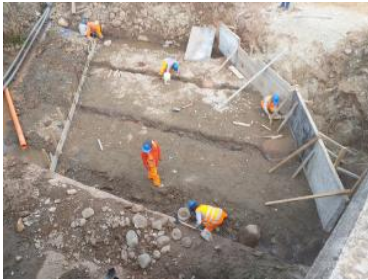
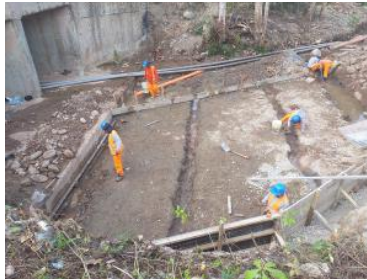
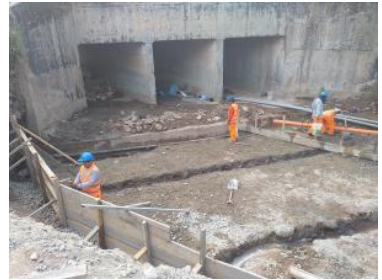
1

CDescripcion_____:
 En la progresiva KM. 15+340 se realiza la excavacion para la construccion de emboquillado de piedras en la salida de la alcantarilla rectangular de triple celda.

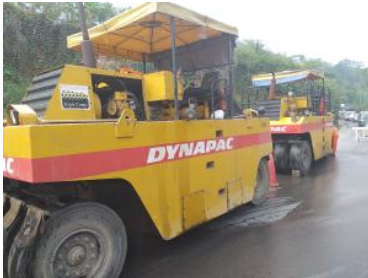
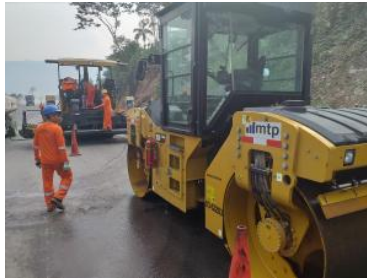
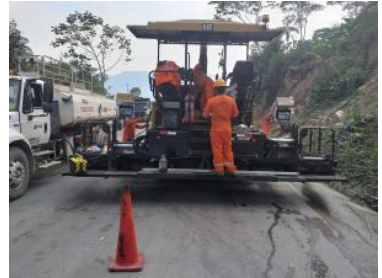
2

CDescripcion_____:
 En el Km. 36+000 se han ubicado los equipos de pavimentacion para dar inicio al asfaltado en el tramo II

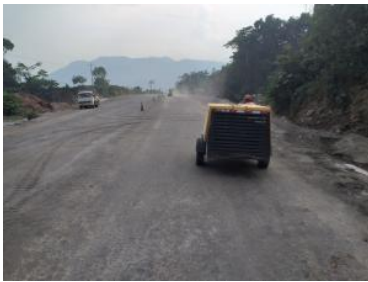
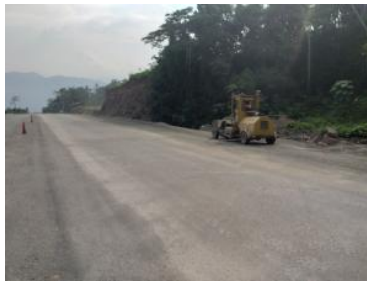
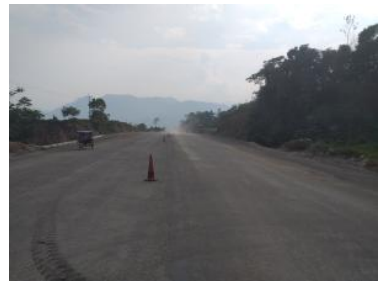
3

CDescripcion_____:
 En la progresiva KM. 36+300 se realiza el barrido y solpeteado con aire a toda la superficie de la via a asfaltar.

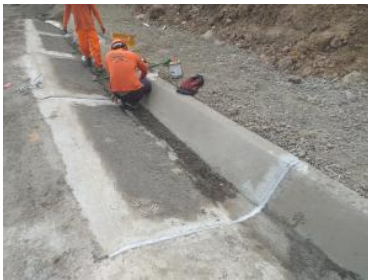
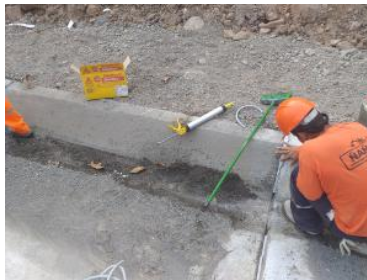
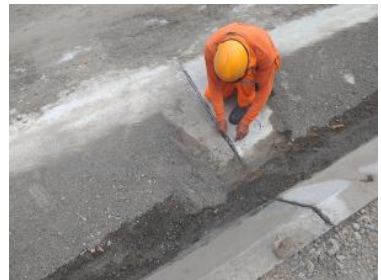
4

CDescripcion_____:
 En la progresiva Km. 36+200 se realiza la colocacion de sikaflex en juntas de dilatacion de cunetas trapezoidales.

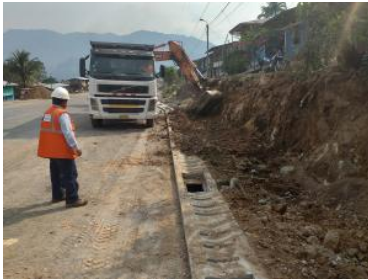
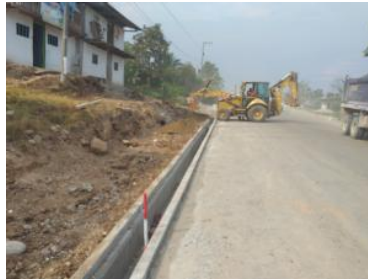
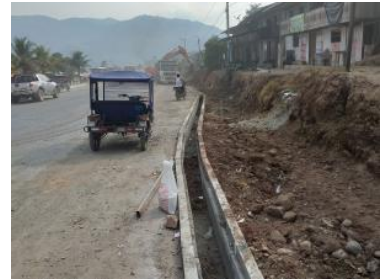
5

CDescripcion _____:
 En la progresiva KM. 37+150 a 37+300 se realiza excavacion para la construccion de veredas

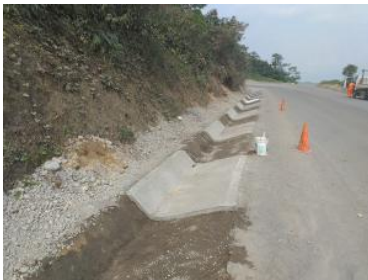
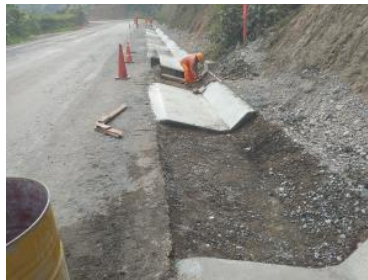
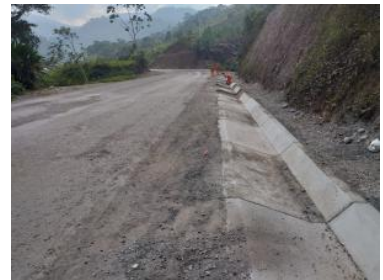
6

CDescripcion _____:
 En la progresiva KM. 38+400 38+600 se realiza la conformacion para el vaciado de mezcla de concreto en la construcción de cunetas trapezoidales.

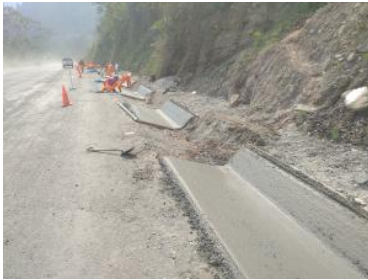
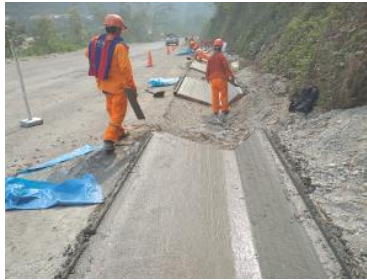
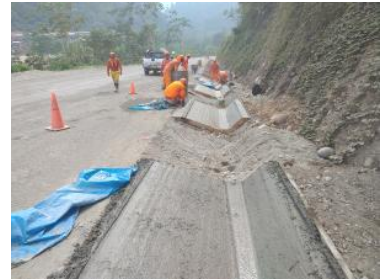
7

CDescripcion_____:
 En la progresiva KM 39+100 a 39+500 se realiza la construccion de cunetas trapezoidales

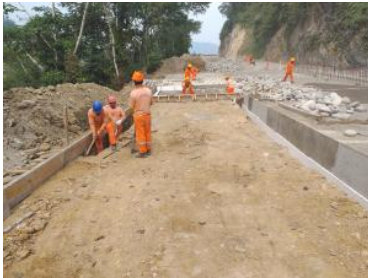
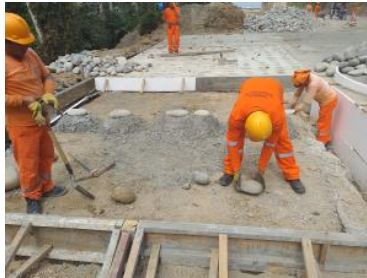
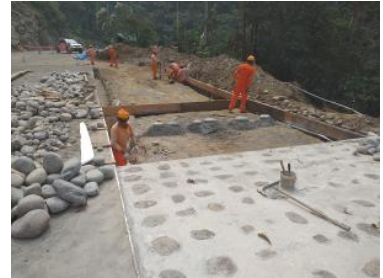
8

CDescripcion_____:
 En la progresiva Km. 40+100 construccion de emboquillado de badén (seccion 3) lado izquierdo

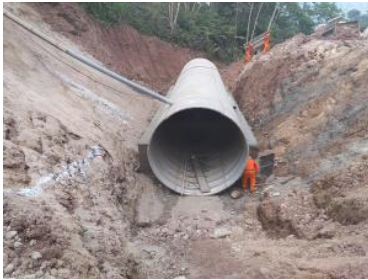
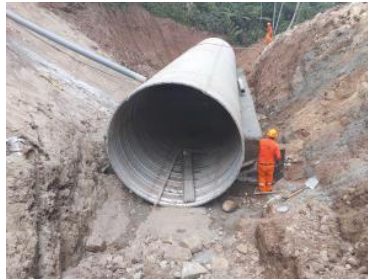
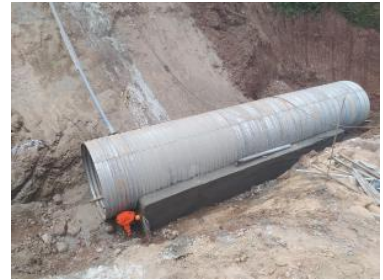
9

CDescripcion_____:
En la progresiva Km. 40+450 se realiza la construccion de alcantarilla Tuner Liner de 3212mm

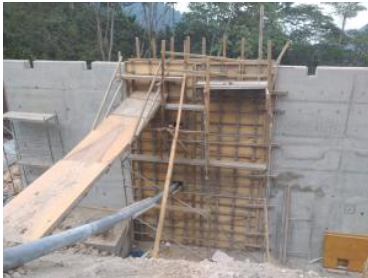
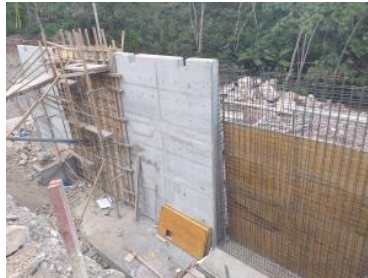
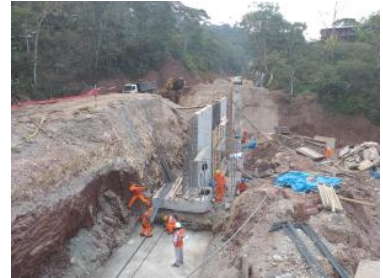
10

CDescripcion_____:
En la progresiva Km. 40+550 se realiza el encofrado de madera para la construccion de muro de concreto armado

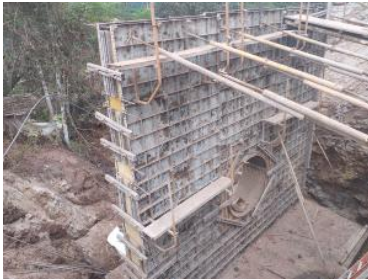
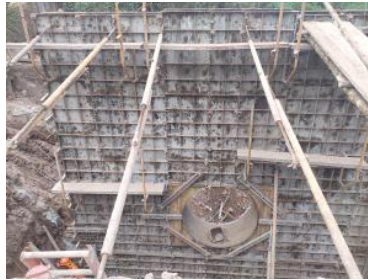
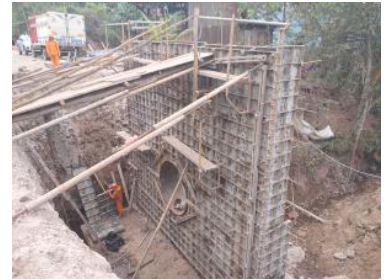
11

CDescripcion _____:
 En la progresiva KM. 50+660 se realiza el encofrado de muro alcantarilla de concreto armado.

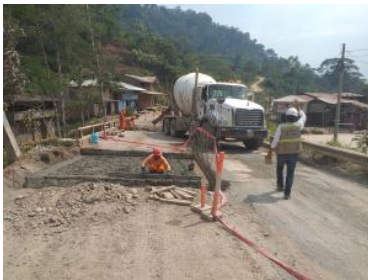
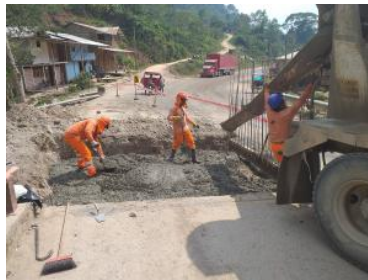
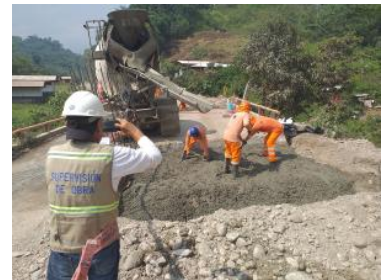
12

CDescripcion _____:
 En la progresiva KM. 56+695 se realiza la construccion de solado de concreto de losa de aproximacion en el Puente San Juan (entrada y salida)

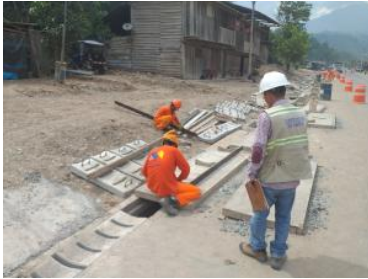
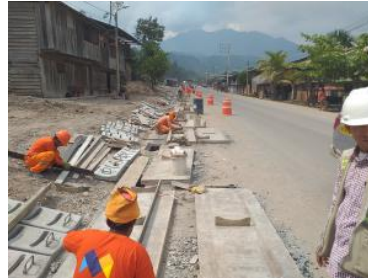
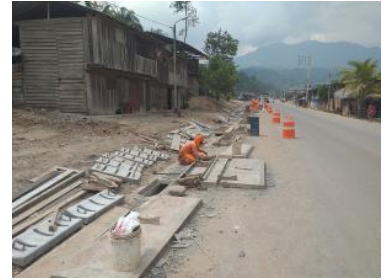
13

En la progresiva KM. 62+000 a 62+100 se realiza la construccion de tapas moviles de las cunetas rectangulares de concreto armado.

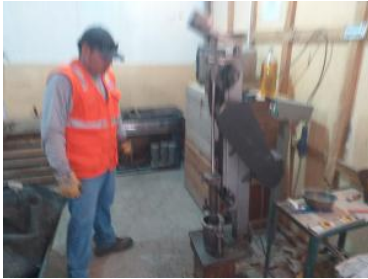
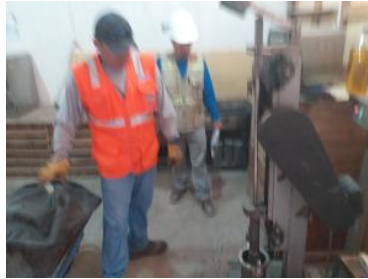
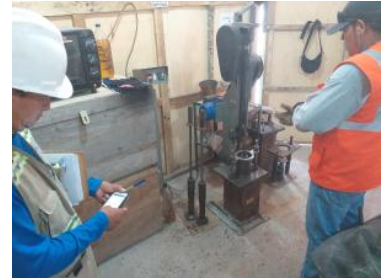
14

CDescripcion _____:
 En la progresiva Km. 24+000 se verifica el funcionamiento del laboratorio de la planta de asfalto, donde se constata la inclusion del técnico de la Supervision (Sr. Juan de la Torre) al laboratorio de asfalto desde el dia de hoy.

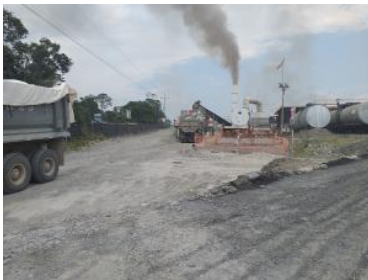
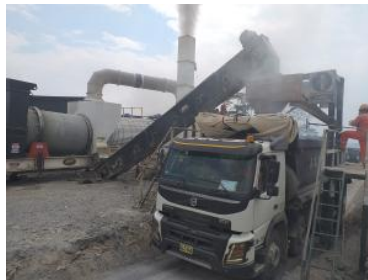
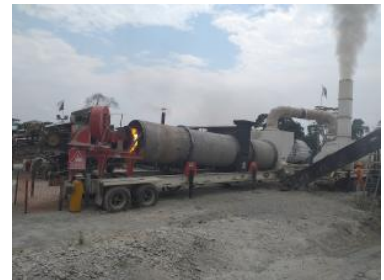
15

CDescripcion _____:
 En la progresiva KM. 24+000 se realiza la visita a la planta de asfalto , que entro en funcionamiento el dia de hoy.
