# BITACORA ELECTRÓNICA DE OBRA

<b>Confir ma Bitaco ra: Si</b>	<b>Nro Inform e: 160</b>	<b>Fecha Informe: 19-08-2019</b>	<b>Nombre De La Obra: Carretera Moquegua - Omate - Arequipa Tramo: Il km. 35 al km. 153.50</b>	<b>Personal Encargado: LUZMILA GUERRA MOTTA</b>
--	--------------------------------------	--------------------------------------	--	---

### Panel Fotográfico de la Bitacora de Obras

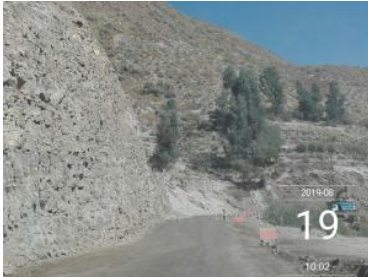
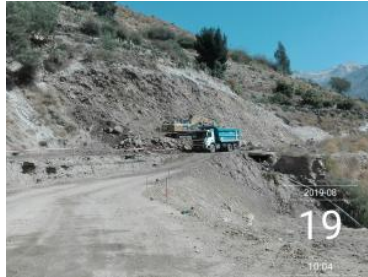
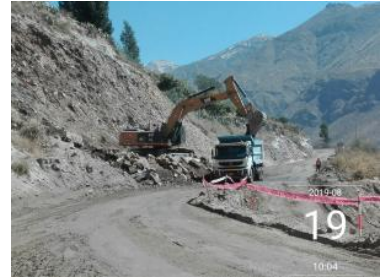
Movimiento de tierras: Corte y perfilado en terreno suelto en el km 116+700 aproximadamente.

De las actividades de corte y perfilado en terreno suelto en el km 116+700 aproximadamente, se aprecia:

- Vigías con radios de comunicación y elementos de seguridad y señalización adecuados.
- Corte, perfilado, carguío y eliminación de material.
- Se ha tomado conocimiento que el material producto de corte es eliminado en el DME 107+270 aproximadamente.
- En este frente de trabajo se cuenta con una excavadora sobre orugas y dos volquetes.

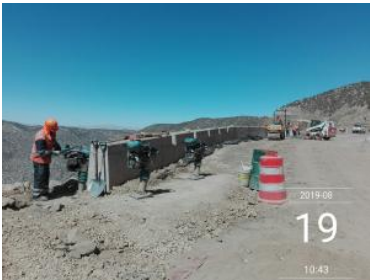
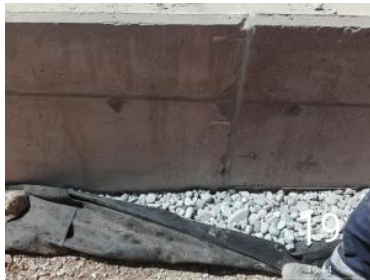
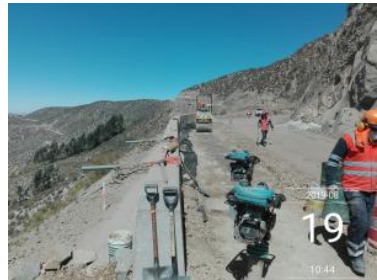
**Actividades:**  
Obras de arte: Relleno en estructuras para muro de contención ubicado entre los kms 128+180 @128+200 aproximadamente.

**CDescripcion\_\_\_\_\_:**  
De las actividades de relleno en estructuras para muro de contención ubicado entre los kms 128+180 @128+200 aproximadamente, se aprecia:

- Relleno para estructuras
- Filtro drenante
- Tubo de PVC SAP clase 10, D=6" perforado
- Geotextil no tejido clase 2
- Se toma conocimiento que el material para relleno procede de la cantera Amata
- Se cuenta con 5 und de vibro apisonadores, 01 micargador y 01 rodillo vibratorio de 2 Tn

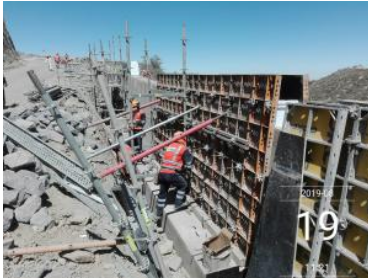
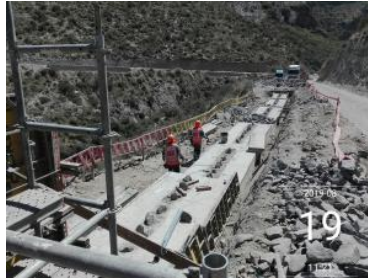
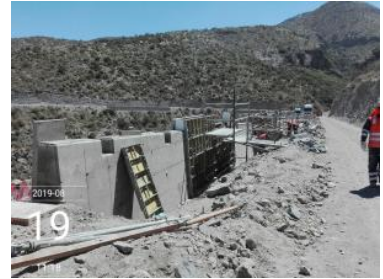
Obras de arte: Encofrado en estructuras para muro de contención ubicado en el km 134+570 aproximadamente.

De las actividades de encofrado en estructuras para muro de contención ubicado en el km 134+570 aproximadamente, se aprecia:

- Encofrado en alzadas N°s 2, 4 y 6

- Los fierros que sobresalen y son parte del encofrado no cuentan con los protectores de punta.
