## BITACORA ELECTRÓNICA DE OBRA

<b>Confirma Bitacora:</b> Si	<b>Nro Informe:</b> 178	<b>Fecha Informe:</b> 22-08-2019	<b>Nombre De La Obra:</b> Carretera Juanjui-Tocache, tramo Pizana - La Polvora - Pizarron - Perlamayo - Campanilla	<b>Personal Encargado:</b> BORIS WALTER AYLLÓN CARCELÉN					
<b>Foto Bitacora:</b>	<b>Foto Bitacora 2:</b>	<b>Foto Bitacora 3:</b>	<b>Foto Bitacora 4:</b>	<b>Foto Bitacora 5:</b>	<b>Foto Bitacora 6:</b>

## Panel Fotográfico de la Bitacora de Obras

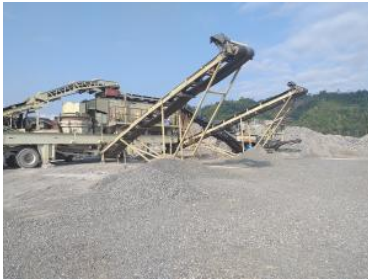
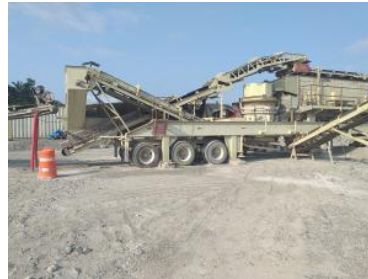
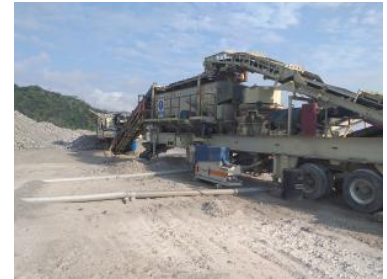
1

Visita de seguimiento en campo: Visita a Cantera Mishollo ( Zona de chancado y zarandeo )

A 1.5 km de la progresiva KM. 0+000 se ubica la cantera Mishollo donde la planta de chancado y zarandero de material granular el día de hoy paralizó actividades por mantenimiento, En este sitio se preparan los materiales para el asfalto y agregados para el concreto .

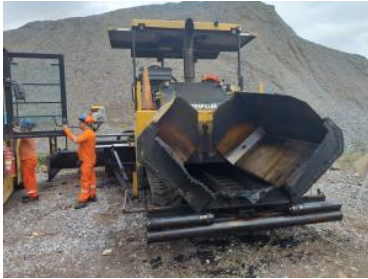
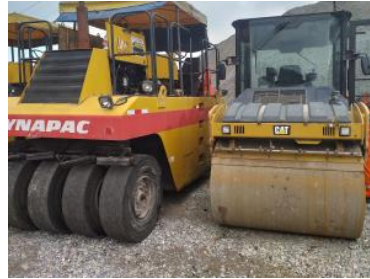
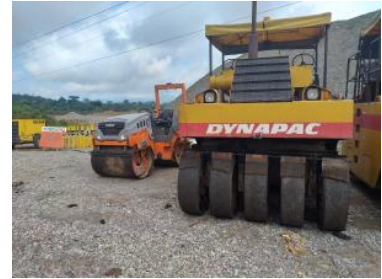
2

Visita de seguimiento en campo: Equipos de pavimentación ( Estacionados )

En la progresiva 36+980 se han estacionado los equipos de pavimentación de asfalto porque la planta se ha paralizado el día de hoy, por la falla de una pieza. Se esta buscando el repuesto de la pieza para el reinicio de actividades de asfaltado.

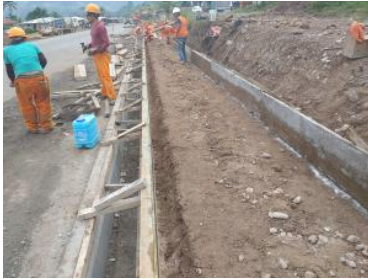
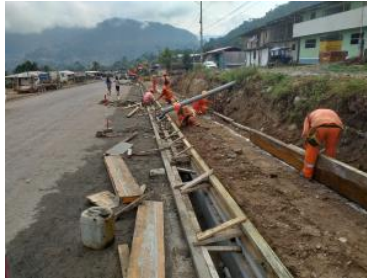
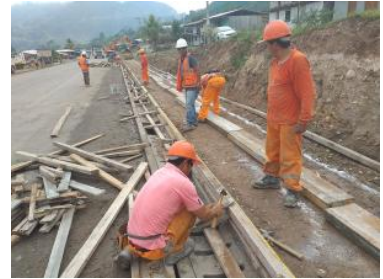
3

Visita de seguimiento en campo: Excavación y encofrado para la construcción de veredas

En la progresiva KM. 37+340 a 37+420 se realiza el encofrado y excavación para la construcción de veredas en el Poblado de Nuevo San Martín.

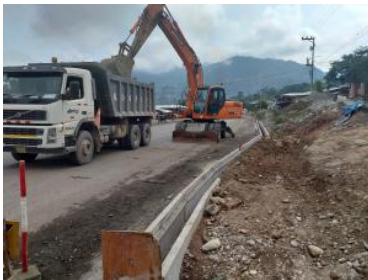
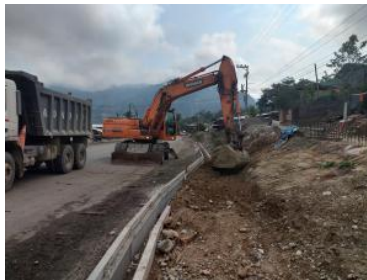
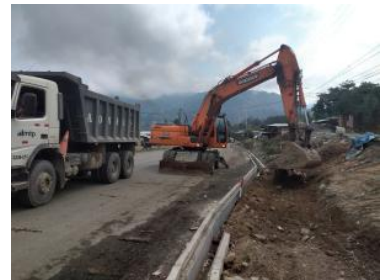
4

Visita de seguimiento en campo: Perfilado y excavación para la construcción de veredas

En la progresiva Km. 37+500 se realiza el perfilado del talud y excavación para la construcción de veredas en el Poblado de San Martín

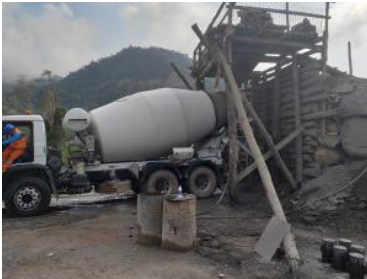
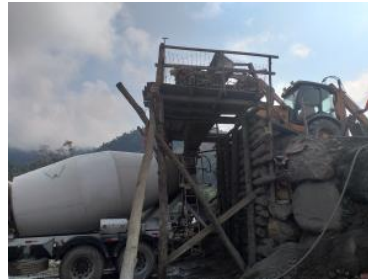
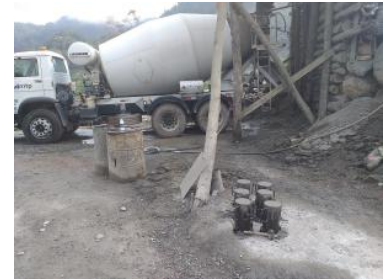
5

Visita de seguimiento en campo: Planta de concreto

En la progresiva KM. 39+600 se realiza la visita a la planta de concreto donde se realiza la mezcla de concreto, colocando los agregados y cemento al camión Mixer, todo esto de acuerdo al diseño de mezcla requerido, todos los volúmenes de los materiales para la mezcla han sido previamente calibrados conjuntamente con la Supervisión de obra. Se toman seis probetas cilíndricas para los ensayos a compresión.

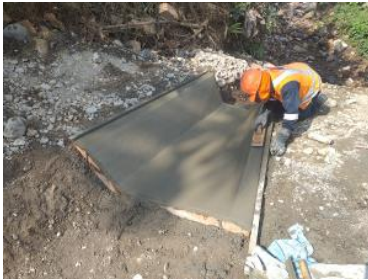
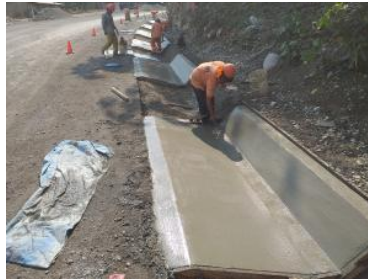
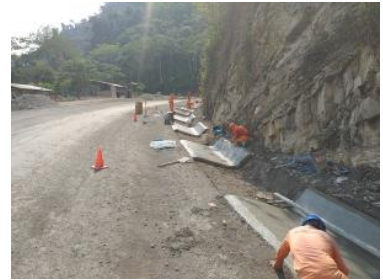
6

Visita de seguimiento en campo: Vaciado de cunetas y sus descargas

En la progresiva KM. 39+760 se realiza el vaciado de cunetas y sus descargas de forma trapezoidal.

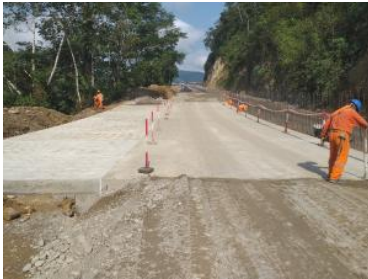
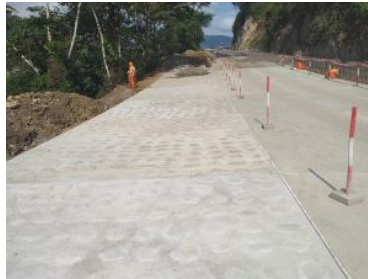
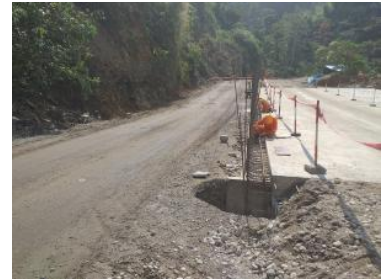
7

Visita de verificación de metrados; Construcción de badén y emboquillado de piedras. ( lado izquierdo )

En la progresiva KM. 40+100 se ha terminado la construcción del lado izquierdo del badén junto con el emboquillado de piedras, se ha realizado un relleno provisional para dar acceso al transito en la entrada y salida del badén, para poder iniciar las actividades en el lado derecho.

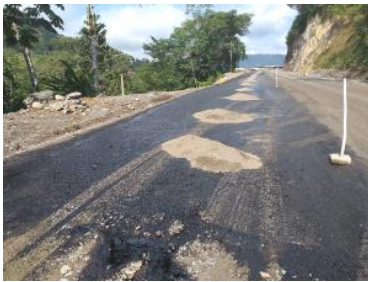
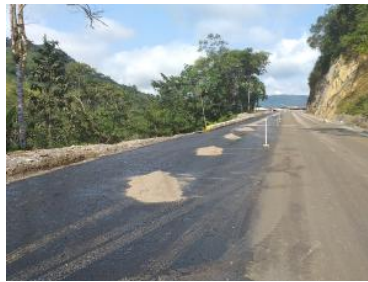
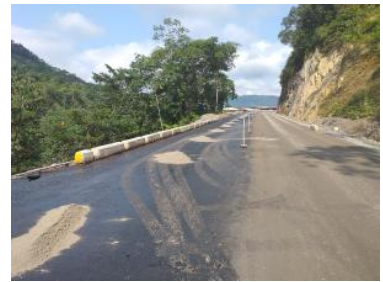
8

**Actividades:**  
Visita de seguimiento en campo: Imprimación asfáltica

En la progresiva KM. 41+500 se realiza la imprimación asfáltica en el margen izquierdo de la vía, luego se realizará el arenado del mismo.

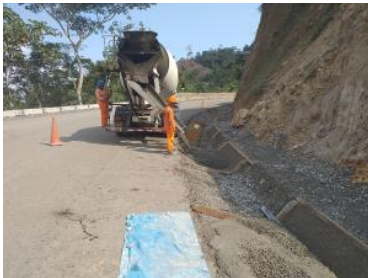
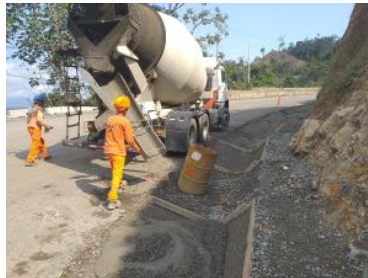
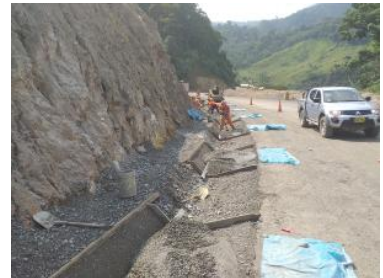
9

**Actividades:**  
Visita de seguimiento en campo: Vaciado de cunetas trapezoidales

En la progresiva Km. 44+280 a 44+775 se realiza el vaciado de cunetas trapezoidales

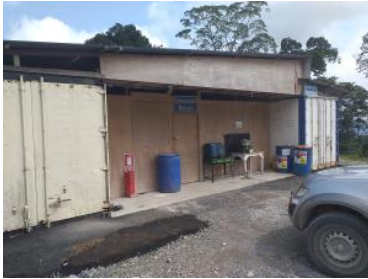
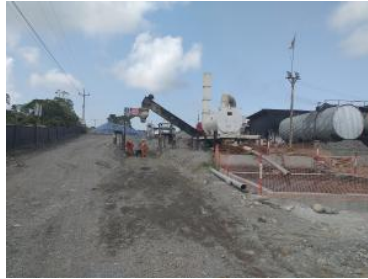
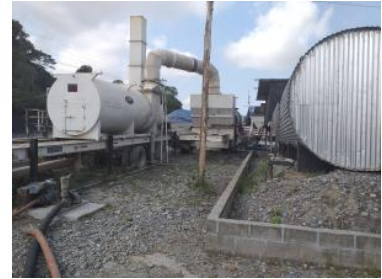
10

Visita de seguimiento en campo: Visita a Planta de asfalto

En la progresiva KM. 24+000 se realiza la visita a la planta de asfalto donde por la falla de una pieza en un equipo de la planta, se ha paralizado las actividades por el día de hoy. Se espera reiniciar actividades lo mas pronto posible.
