BITACORA ELECTRÓNICA DE OBRA

REGISTRO DE LA BITACORA Y FOTO DEL CUADERNO DE OBRA

Confirma Bitacora: Si	Nro Informe: 179	Fecha Informe: 24-08-2019	Nombre De La Obra: Carretera Juanjui-Tocache, tramo Pizana - La Polvora - Pizarron - Perlamayo - Campanilla	Personal Encargado: BORIS WALTER AYLLÓN CARCELÉN
---------------------------------	----------------------------	-------------------------------------	--	---

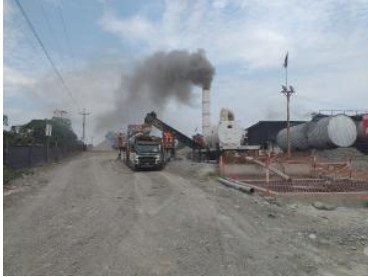
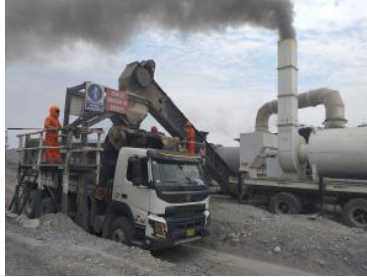
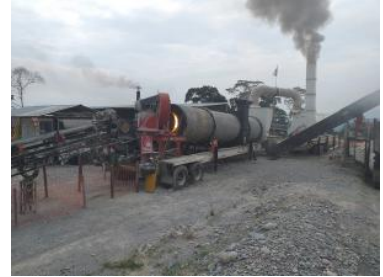
1

Actividades:
 Visita de seguimiento en campo: Planta de asfalto en funcionamiento

En la progresiva Km. 24+000 se realiza la visita a la planta de asfalto donde ha reiniciado las actividades normales de producción de asfalto en caliente luego de solventar la falla ocurrida el día 22-08-2019.

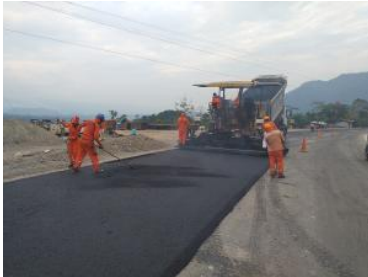
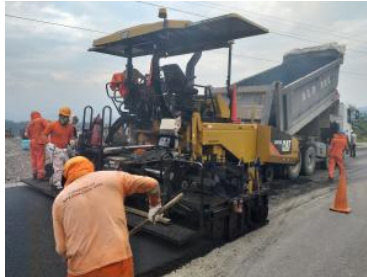
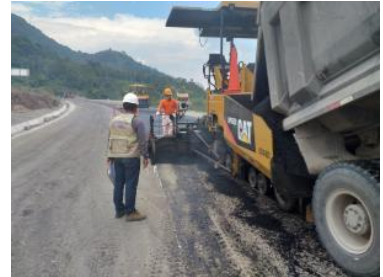
2

Actividades:
 Visita de seguimiento en campo: Asfaltado en caliente

En la progresiva Km. 37+000 se realiza el asfaltado en caliente de la primera capa de asfalto en el margen izquierdo de la vía.

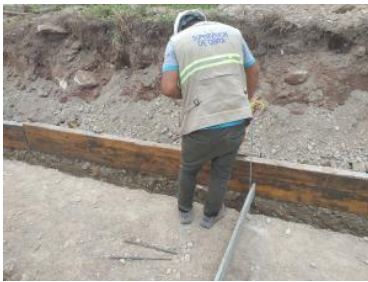
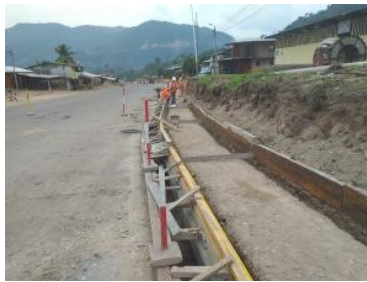
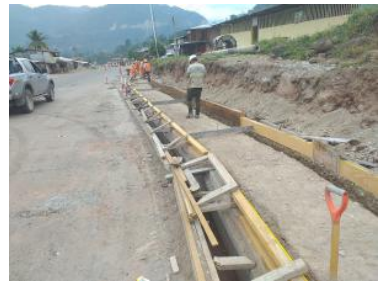
3

Actividades:
 Visita de seguimiento en campo: Liberación de encofrado y excavación de veredas.

CDescripcion_____:
 En la progresiva KM. 37+500 a 37+525 la Supervisión realiza la liberación de encofrado y excavación de veredas.

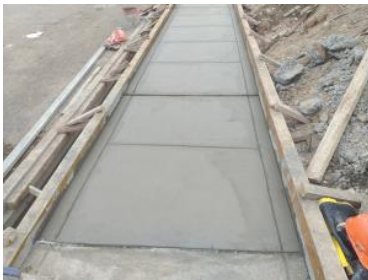
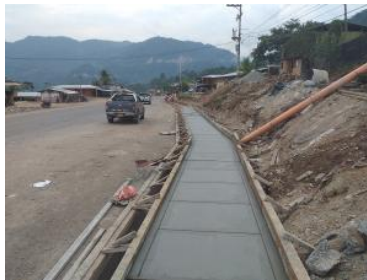
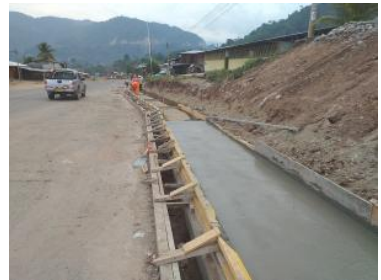
4

Actividades:
 Visita de verificación de actividades ejecutadas: Construcción de veredas

CDescripcion_____:
 En la progresiva Km. 37+460 a 37+500 se verifica el vaciado para la construcción de veredas de concreto.

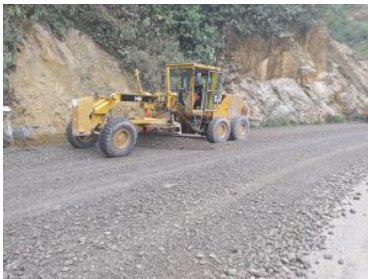
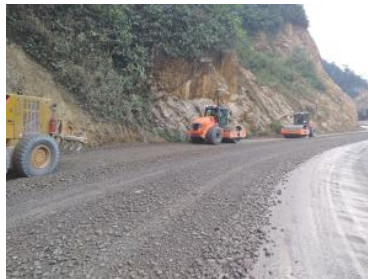
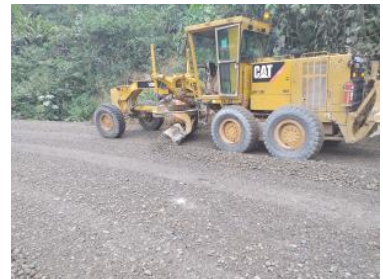
5

Actividades:
 Visita de seguimiento en campo: Conformación del terraplén (sub rasante)

CDescripcion_____:
 En la progresiva KM. 44+280 a 44+775 se realiza la conformación del terraplén (nivel sub rasante)

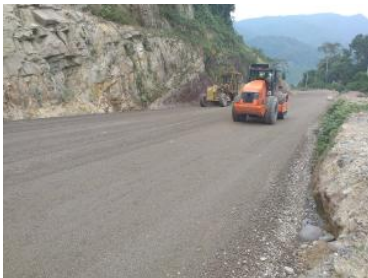
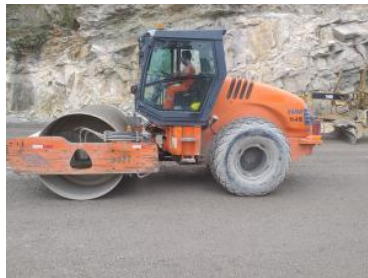
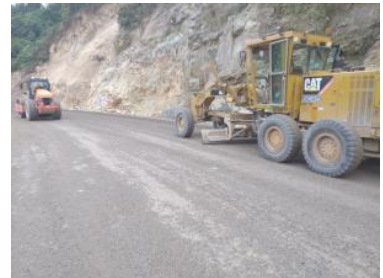
6

Actividades:
 Visita de seguimiento en campo: Construcción de base

CDescripcion_____:
 En al progresiva Km. 41+600 a la 41+990 se realiza la construcción de base granular. se utiliza una motoniveladora y dos vibrocompactadoras.

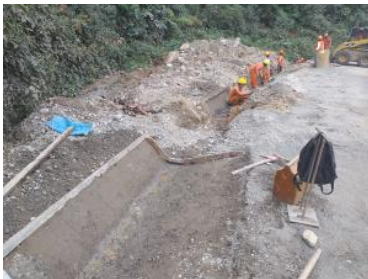
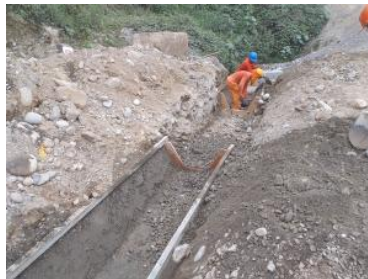
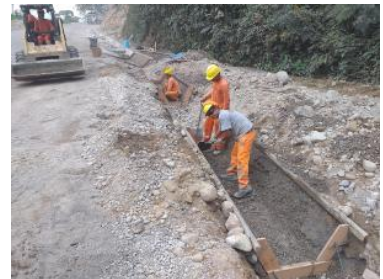
7

Actividades:
 Visita de seguimiento en campo: Construcción de descargas de cunetas trapezoidales.

CDescripcion_____:
 En la progresiva Km. 41+620 se realiza la construcción de 30 mts. de descarga de cunetas trapezoidales.

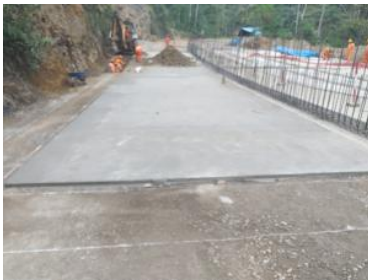
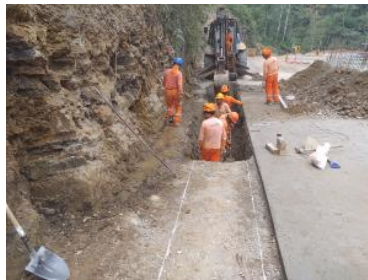
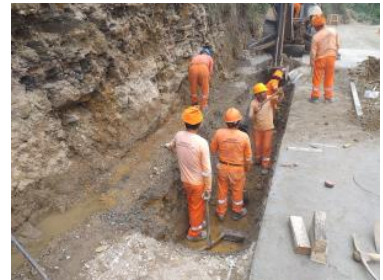
8

Actividades:
 Visita de seguimiento en campo: Construcción de solado de badén (lado derecho)

CDescripcion_____:
 En la progresiva KM. 40+100 se realiza la construcción del solado de badén por el lado derecho, se realiza la excavación de las uñas del badén.
