BITACORA ELECTRÓNICA DE OBRA

REGISTRO DE LA BITACORA Y FOTO DEL CUADERNO DE OBRA

Confirma Bitacora: Si	Nro Informe: 165	Fecha Informe: 27-08-2019	Nombre De La Obra: Carretera Moquegua - Omate - Arequipa Tramo: Il km. 35 al km. 153.50	Personal Encargado: LUZMILA GUERRA MOTTA
---------------------------------	----------------------------	-------------------------------------	---	--

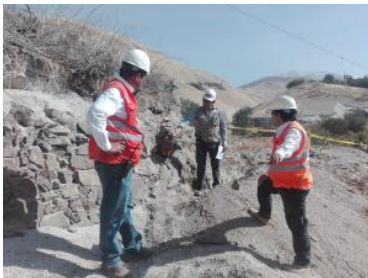
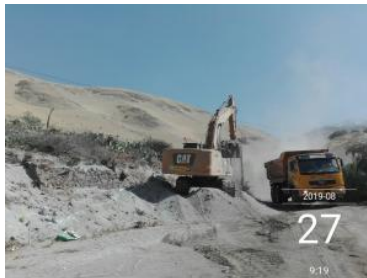
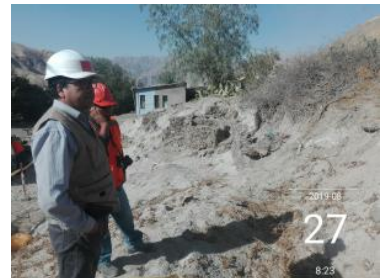
De las actividades de movimiento de tierras en el km 94+300 aproximadamente se tiene presencia de restos arqueológicos (muros de data aparentemente inca o pre inca), por lo que el arqueólogo Richard Alegría de la Empresa Consultora Inka LLacta viene realizando los registros y brindando las directivas necesarias para la continuación de los trabajos de construcción de carretera.

Obras de Movimiento de tierras: corte en plataforma, talud y eliminación de material en el km 94+300 aproximadamente, sector Urinay.

De los trabajos de movimiento de tierras en el km 94+300 aproximadamente, se aprecia:

- Presencia de muros aparentemente de data incaica, por lo cual el arqueólogo Richard Alegría indico que se podrían continuar con los trabajos de movimiento de tierras en el tramo tomando en cuenta de no alterar la estabilidad de los muros hallados.
- Al respecto, es de indicar que inclusive desde el año 2018 cuando se evidenciaron la presencia de los muros la Dirección de Cultura de Moquegua sugirió la no alteración de dichos muros.
- Se inician los trabajos de corte en el km 94+300 aproximadamente.
- Se cuenta con una excavadora sobre orugas y volquetes.
- Se toma conocimiento que el material es eliminado en el DME ubicado en el km 92+300 aproximadamente.

Se sugiere continuar con el monitoreo arqueológico en el sector de Urinay a fin de resguardar el patrimonio cultural hallado.

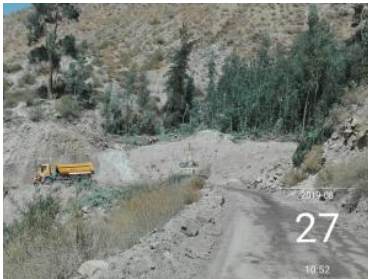
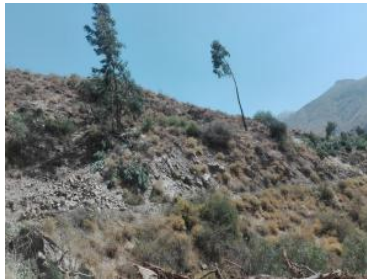
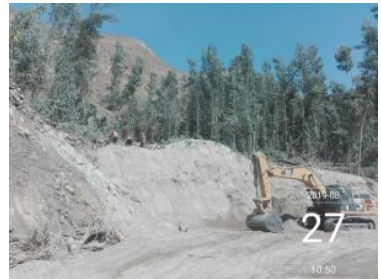
De los trabajos de movimiento de tierras que se vienen realizando en el sector Huarangalloo se aprecia la presencia del canal de riego entre los kms 117+500 @ 117+600 aproximadamente, dentro del área de corte por lo que sería necesario su reubicación.

Obras de Movimiento de tierras: corte en plataforma, talud y eliminación de material en el km 117+300 aproximadamente.

De los trabajos de movimiento de tierras en el km 117+300 aproximadamente, se aprecia:

- Descarga de ceniza volcánica, carguío y eliminación tomándose conocimiento que dicho material es eliminado en el DME ubicado en el km 107+270 aproximadamente.

- Se cuenta con una excavadora sobre orugas y volquetes.
- Algunos vecinos del sector Huarangallo que son propietarios de terrenos entre los kms 117+300 @ 117+360, indican que se encuentra pendiente la tasación y pago de los árboles que se encuentran en sus terrenos y que serán talados a efectos de la construcción de la carretera. Al respecto, representantes de PACRI asintieron a dicho comentario procediendo a tomar los datos de los vecinos para los respectivos trámites administrativos, realizando las coordinaciones necesarias a fin de proceder con la tala de los árboles y no interrumpir las actividades de construcción de la carretera

- Entre los kms 117+500 @ 117+600 aproximadamente, se cuenta con un canal de riego que se encuentra dentro del área de corte a realizarse por efectos de la construcción de la carretera, por lo que, será necesario su reubicación.

Del canal de riego existente en el sector Huarangallo, se sugiere su evaluación por parte de los especialistas de la DS de PVN, a fin de determinar si sería necesario o no su reubicación y de ser el caso podría incrementarse en el expediente de adicional de obra por interferencias que se viene realizando o en otro.
