## BITACORA ELECTRÓNICA DE OBRA

<b>Confirma Bitacora:</b> Si	<b>Nro Informe:</b> 180	<b>Fecha Informe:</b> 26-08-2019	<b>Nombre De La Obra:</b> Carretera Juanjui-Tocache, tramo Pizana - La Polvora - Pizarron - Perlamayo - Campanilla	<b>Personal Encargado:</b> BORIS WALTER AYLLÓN CARCELÉN
---------------------------------	----------------------------	-------------------------------------	-----------------------------------------------------------------------------------------------------------------------	------------------------------------------------------------

### PANEL FOTOGRAFICO

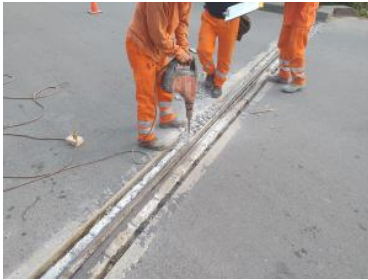
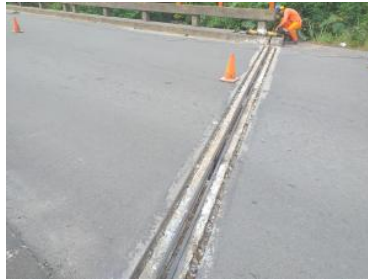
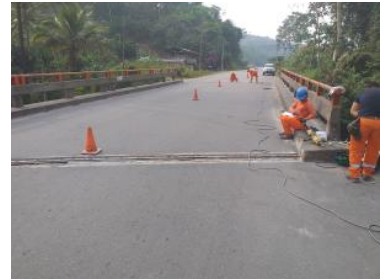
1

**Actividades:**  
Visita de seguimiento en campo: Mantenimiento Puente Santiago

**CDescripcion\_\_\_\_\_:**  
En la progresiva KM. 1+210 se realiza trabajos de mantenimiento del Puente santiago , donde se realiza la demolición en la zona de las juntas de dilatación para su sustitución.

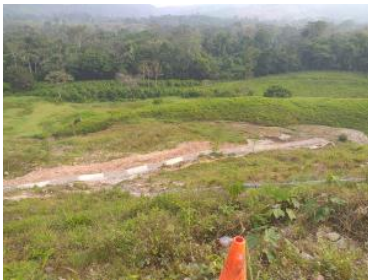
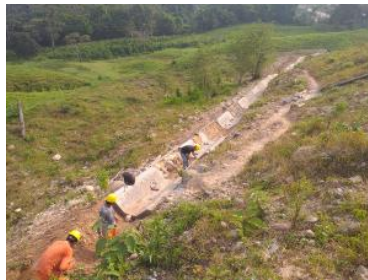
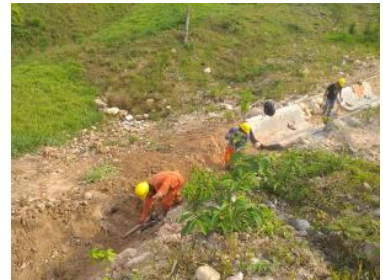
2

**Actividades:**  
Visita de seguimiento en campo: Construcción de zanja emboquillado

**CDescripcion\_\_\_\_\_:**  
En la progresiva KM. 14+380 se realiza la construcción de zanjas tipo cunetas trapezoidales emboquillado de piedras.

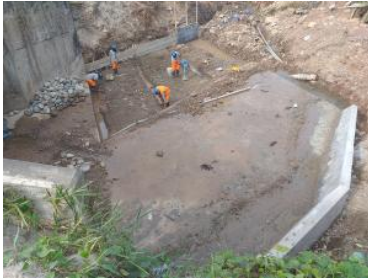
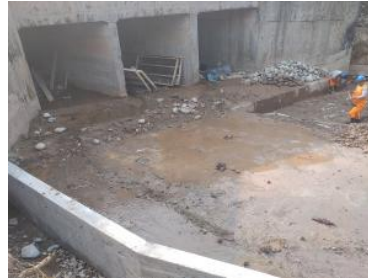
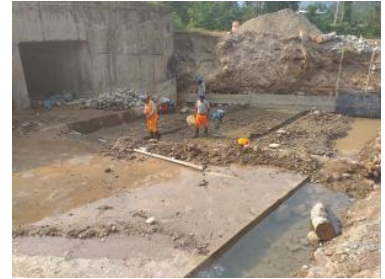
3

Visita de seguimiento en campo: Construcción de emboquillado en alcantarilla de triple celda

En la progresiva KM. 15+340 se realiza la construcción de emboquillado de concreto y piedras en la salida de la alcantarilla rectangular de triple celda del Poblado de La Polvora.

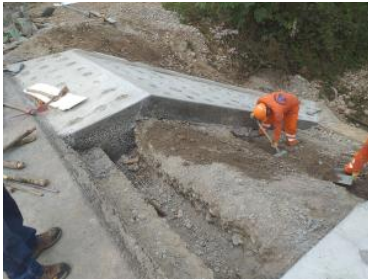
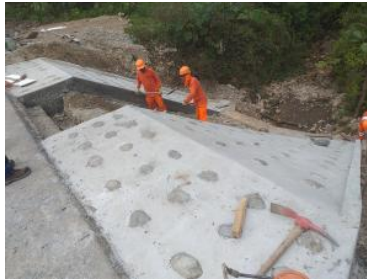
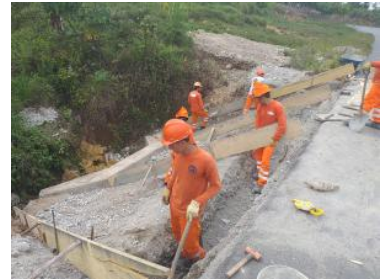
4

**Actividades:**  
 Visita de seguimiento en campo: Construcción de mandil emboquillado ( li y ld )

**CDescripcion\_\_\_\_\_:**  
 En la progresiva KM. 21+159 se realiza la construcción de mandil emboquillado de piedras, por el lado izquierdo y lado derecho .

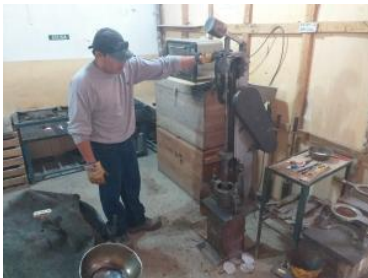
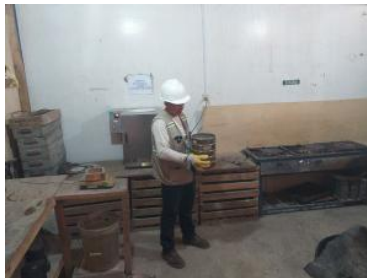
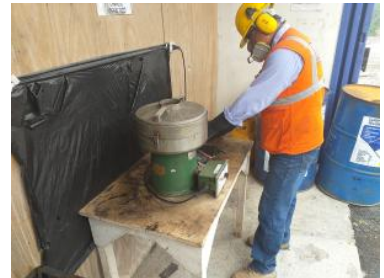
5

**Actividades:**  
 Visita de seguimiento en campo: Visita al laboratorio asfalto

**CDescripcion\_\_\_\_\_:**  
 En la progresiva KM. 24+000 se ubica la planta de asfalto y el laboratorio donde se realizan los ensayos a los materiales y a la mezcla asfáltica.

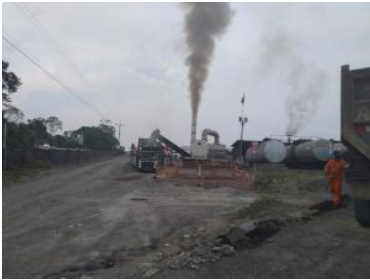
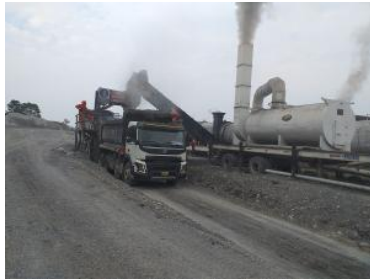
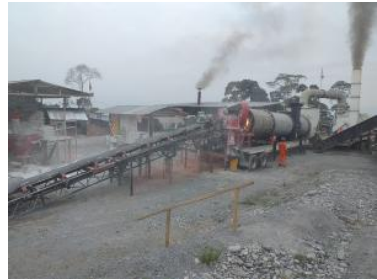
6

**Actividades:**  
Visita de seguimiento en campo: Planta de asfalto ( En funcionamiento )

**CDescripcion\_\_\_\_\_:**  
En la progresiva KM. 24+000 se realiza la visita a la planta de asfalto donde se observa en pleno funcionamiento.

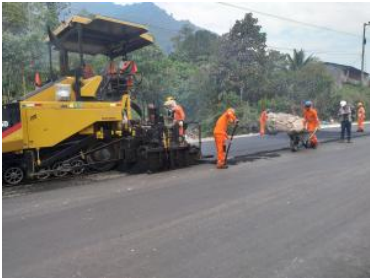
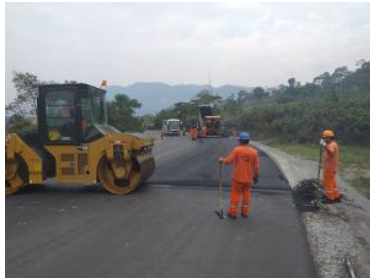
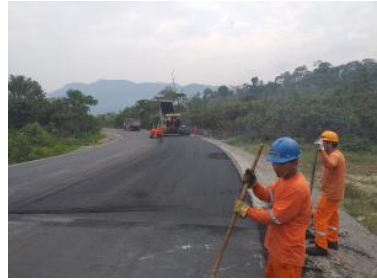
7

**Actividades:**  
Visita de seguimiento en campo: Asfaltado

**CDescripcion\_\_\_\_\_:**  
En la progresiva Km. 36+710 se realiza la continuación de la colocación de la primera capa de asfalto en caliente.

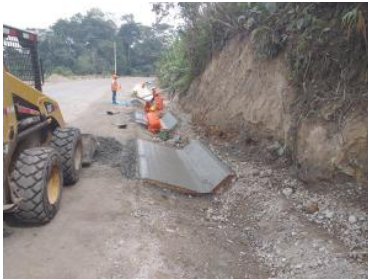
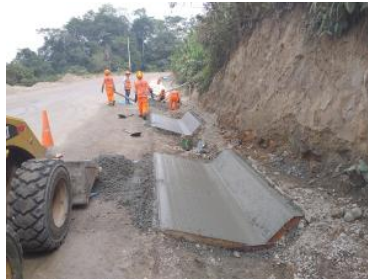
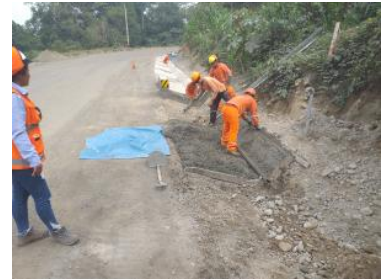
8

**Actividades:**  
 Visita de seguimiento en campo: Construcción de cunetas trapezoidales

**CDescripcion\_\_\_\_\_:**  
 En la progresiva KM. 40+980 se realiza la construcción de cunetas trapezoidales en el margen derecho de la vía.

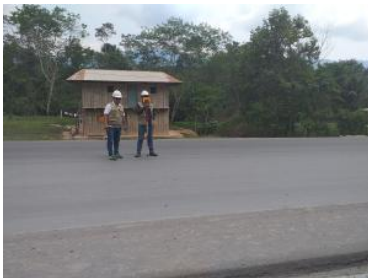
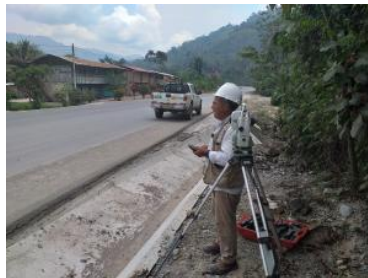
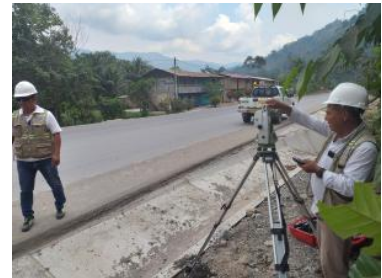
9

**Actividades:**  
 Visita de seguimiento en campo: Verificación de bombeo de la calzada.

**CDescripcion\_\_\_\_\_:**  
 En la progresiva KM. 69+720 , La supervisión realiza la verificación de los bombeos de la calzada.

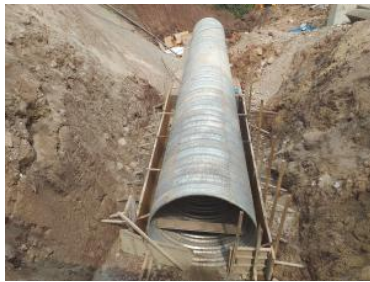
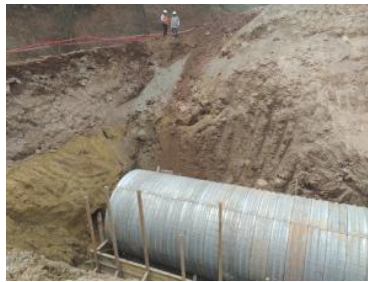
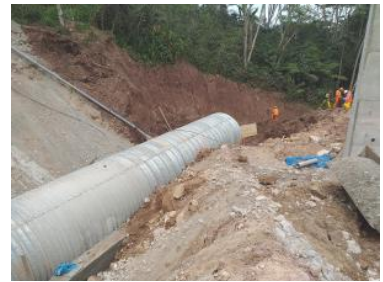
10

**Actividades:**  
 Visita de seguimiento en campo: Construcción de alcantarilla tl 3.212mm

**CDescripcion\_\_\_\_\_:**  
 En la progresiva KM. 50+508 se realiza la construcción de alcantarilla Tuner Liner de 3.212 mm

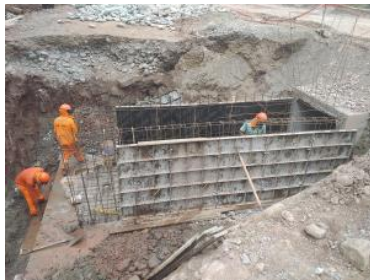
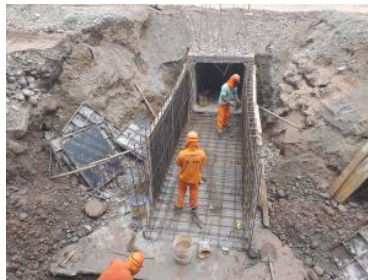
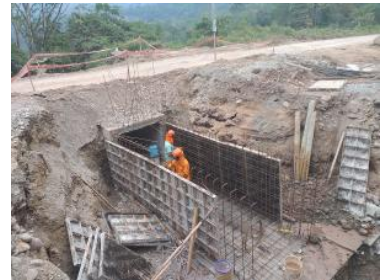
11

**Actividades:**  
 Visita de seguimiento en campo: Construcción de alcantarilla cuadrada de 1,5m x 1,5m

**CDescripcion\_\_\_\_\_:**  
 En la progresiva Km. 51+100 se realiza la construcción de alcantarilla cuadrada de 1,5 x 1,5 m de concreto armado.

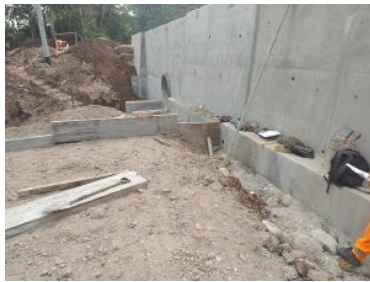
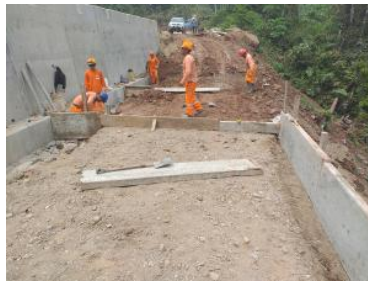
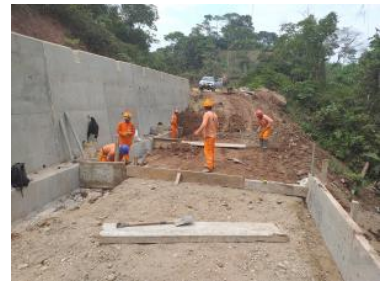
12

**Actividades:**  
Visita de seguimiento en campo: Emboquillado en muro

**CDescripcion\_\_\_\_\_:**  
En las progresivas Km. 52+450 a 52+470 se realiza la construcción de emboquillado de piedras detrás de los muros. Se realiza el encofrado.

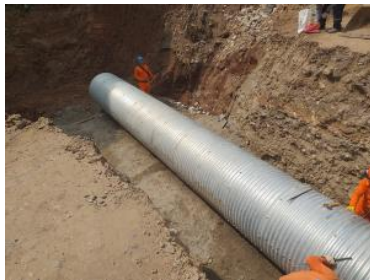
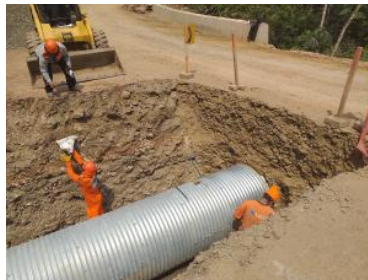
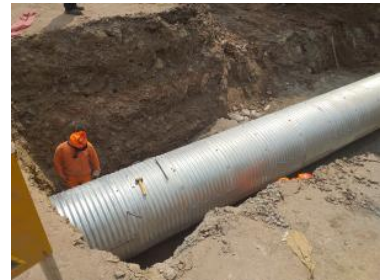
13

**Actividades:**  
Visita de seguimiento en campo: Construcción de alcantarilla TMC de 48"

**CDescripcion\_\_\_\_\_:**  
En la progresiva KM. 52+645 se realiza la construcción y colocación de alcantarilla TMC de 48"

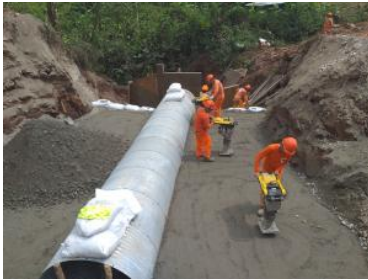
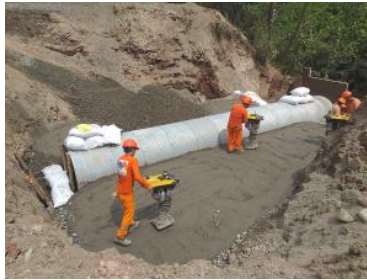
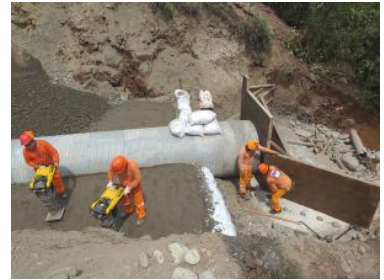
14

**Actividades:**  
 Visita de seguimiento en campo: Compactación de relleno en alcantarilla TMC de 48"

**CDescripcion\_\_\_\_\_:**  
 En la progresiva KM. 52+881 se realiza la compactación de relleno en alcantarilla TMC de 48 ".

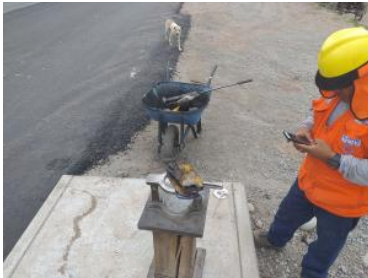
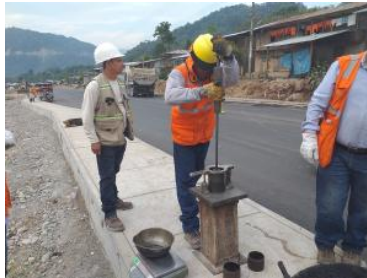
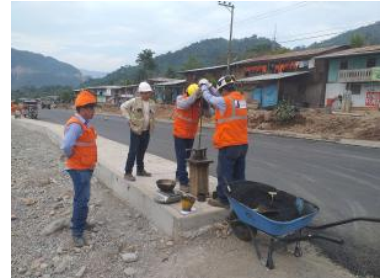
15

**Actividades:**  
 Visita de seguimiento en campo: Toma de briquetas en campo para ensayos Marshall

**CDescripcion\_\_\_\_\_:**  
 En la progresiva Km. 37+200 se realiza la toma de briquetas con mezcla asfáltica tomada en campo, para los ensayos Marshall.

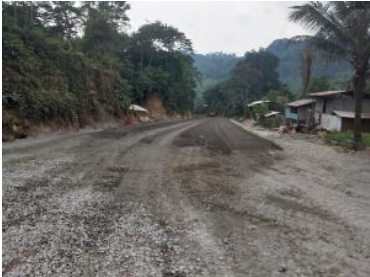
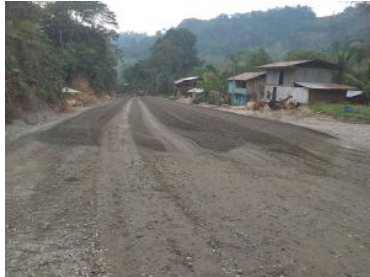
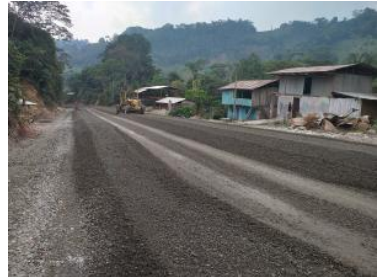
16

**Actividades:**  
Visita de seguimiento en campo: Construcción de bases

**CDescripcion\_\_\_\_\_:**  
En al progresiva KM. 59+750 a la 60+000 se realiza la construcción de bases
