BITACORA ELECTRÓNICA DE OBRA

REGISTRO DE LA BITACORA Y FOTO DEL CUADERNO DE OBRA

Confirma Bitacora: Si	Nro Informe: 169	Fecha Informe: 03-09-2019	Nombre De La Obra: Carretera Moquegua - Omate - Arequipa Tramo: II km. 35 al km. 153,50	Personal Encargado: LUZMILA GUERRA MOTTA	
Foto Bitacora:	Foto Bitacora 2:	Foto Bitacora 3:	Foto Bitacora 4:	Foto Bitacora 5:	Foto Bitacora 6:

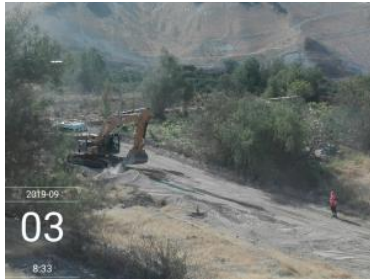
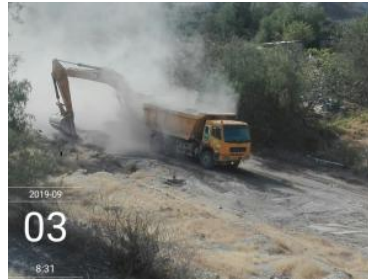
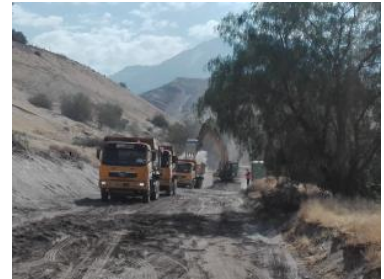
Foto1:

Movimiento de tierras: Corte a nivel de piso en el km 94+850 aproximadamente.

Con el apoyo de una excavadora sobre orugas y volquetes se realiza actividades de corte a nivel de piso en el km 94+850 aproximadamente, se toma conocimiento que el material es eliminado en el DME ubicado en el km 92+300.

Se aprecia también la descarga de ceniza volcánica.

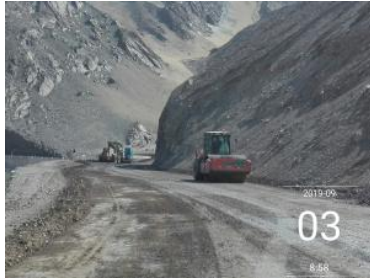
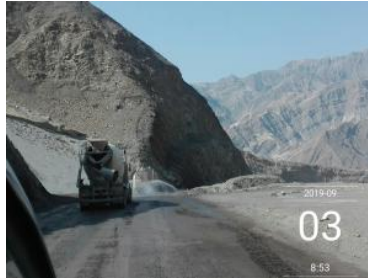
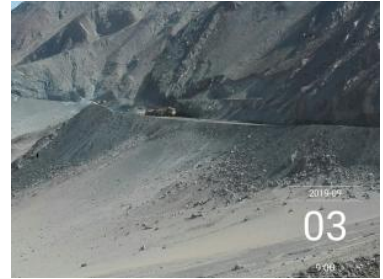
Foto1:

Movimiento de tierras: Corte a nivel de piso y mantenimiento de vía en los kms 87+600 y 87+220 aproximadamente.

Los trabajos de mantenimiento de vías se realiza en el km 87+600 aproximadamente con el apoyo de una motoniveladora, un rodillo y un camión cisterna.

Con el apoyo de un tractor sobre orugas y volquetes se realiza actividades de corte a nivel de piso en el km 87+600 aproximadamente, se toma conocimiento que el material es eliminado en el DME ubicado en el km 84+460.

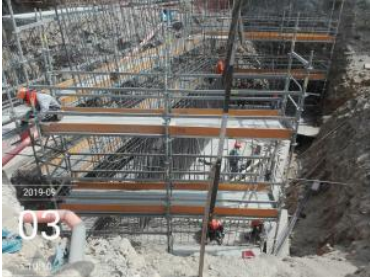
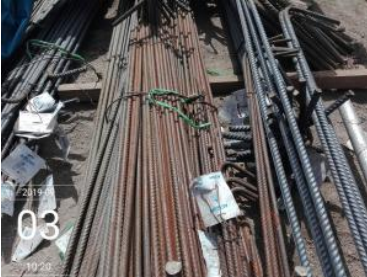
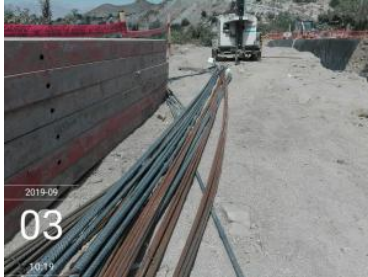
Foto1:

De las actividades de armado de acero en el estribo izquierdo del puente Tamaña, se aprecia presencia de óxido en un 30% aproximadamente del total de varillas de acero y a lo largo de la longitud de estas, tomándose conocimiento que dicho material ha ingresado al frente de trabajo recientemente (inclusive a obra).

Actividades:
Armado de acero en estribo izquierdo para construcción de puente tamaña en el km 101+380 aproximadamente.

CDescripcion_____:
Se aprecia la habilitación de andamios y armado de acero para el estribo izquierdo del puente Tamaña.

3 El acero corrugado que se tiene en el frente de trabajo presenta oxido en un 30% aproximadamente del total de varillas de acero y a lo largo de la longitud de estas. Se ha tomado conocimiento que dicho material ha ingresado al frente de trabajo recientemente (inclusive a obra).

Del óxido presente en las varillas de acero y que estos habrían ingresado recientemente a obra, se sugiere que la supervisión de obra pudiera realizar el informe técnico respecto a los posibles efectos adversos que pudiera presentar en la construcción del estribo del puente teniendo en cuenta que dicho óxido se presenta a lo largo de la longitud de la varilla, así como verificar la calidad de materiales a ser usados en obra

Se sugiere que los especialistas en Puentes de la DS de PVN pudieran verificar la adecuada construcción de obra así como la calidad de los materiales en uso.
