BITACORA ELECTRÓNICA DE OBRA

REGISTRO DE LA BITACORA Y FOTO DEL CUADERNO DE OBRA

Confirma Bitacora: Si	Nro Informe: 183	Fecha Informe: 03-09-2019	Nombre De La Obra: Carretera Juanjui-Tocache, tramo Pizana - La Polvora - Pizarron - Perlamayo - Campanilla	Personal Encargado: BORIS WALTER AYLLÓN CARCELÉN
---------------------------------	----------------------------	-------------------------------------	--	---

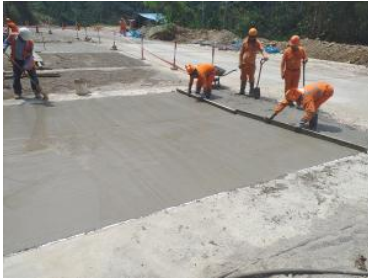
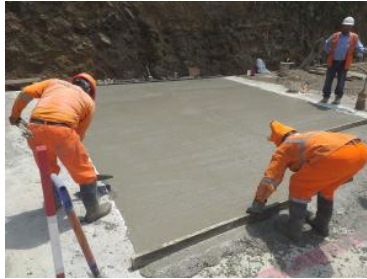
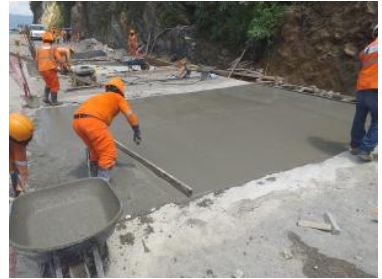
1

Visita de seguimiento en campo: Construcción de baden (Vaciado de sección 4 lado derecho)

En la progresiva KM. 40+100 se realiza el vaciado de sección 4 lado derecho para la construcción de badén de concreto armado.

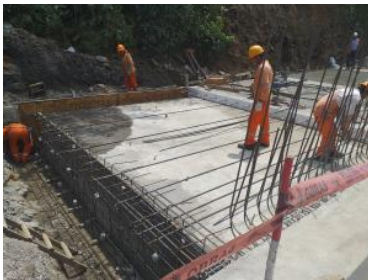
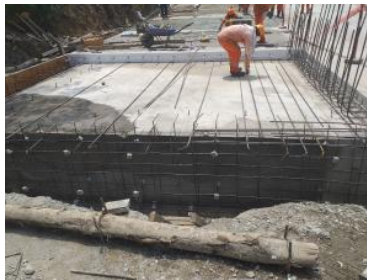
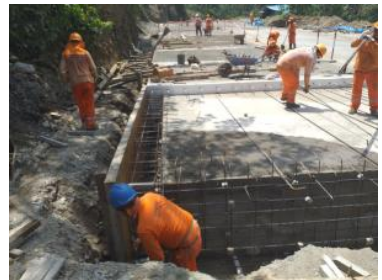
2

Visita de seguimiento en campo: Construcción de refuerzo metálico sección 5 de badén

En la progresiva KM. 40+100 se realiza el refuerzo metálico de la sección 5 lado derecho para la construcción de badén de concreto armado.

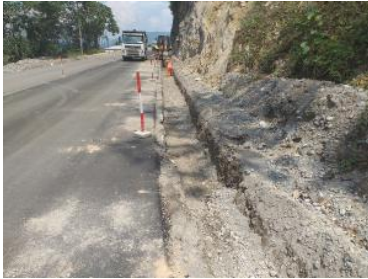
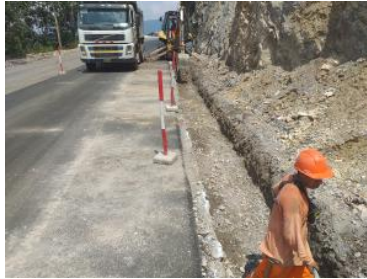
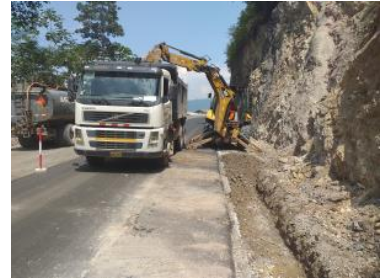
3

Visita de seguimiento en campo: Excavación para la construcción de cunetas rectangulares

En la progresiva Km. 40+200 se realiza la excavación para la construcción de cunetas rectangulares de concreto armado.

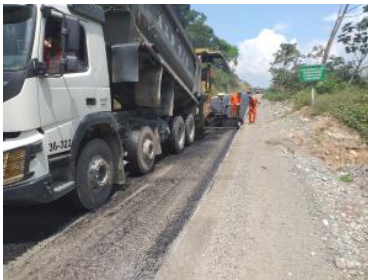
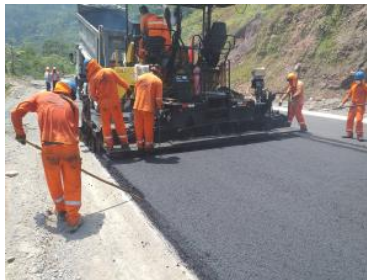
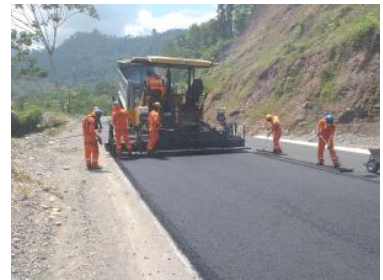
4

Visita de seguimiento en campo: Construcción de asfalto en caliente

En la progresiva 39+280 hasta la 40+000 se realiza la pavimentación con asfalto en caliente en el margen izquierdo de la vía.

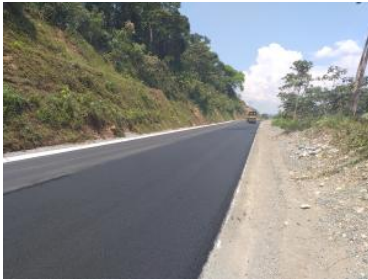
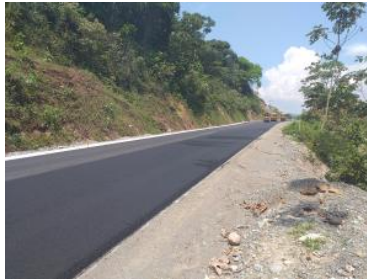
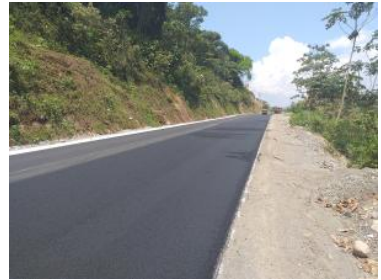
5

Actividades:
 Visita de seguimiento en campo: Compactación de asfalto en caliente

CDescripcion_____:
 En la progresiva 39+300 se realiza la compactación del pavimento de asfalto en caliente.

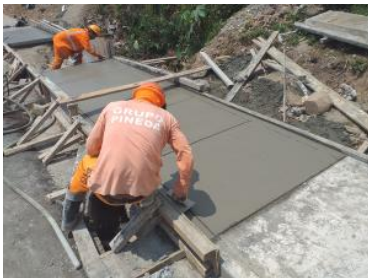
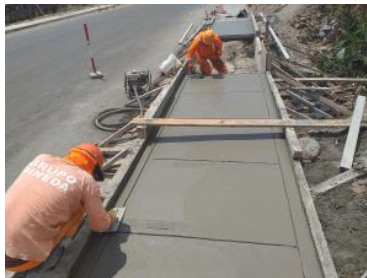
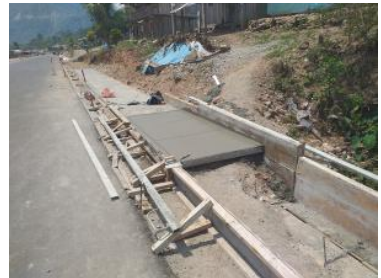
6

Actividades:
 Visita de seguimiento en campo: Vaciado de veredas

CDescripcion_____:
 En la progresiva KM. 37+300 se realiza el vaciado de veredas de concreto en el Poblado de Nuevo San Martín.

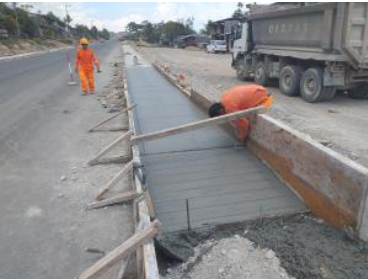
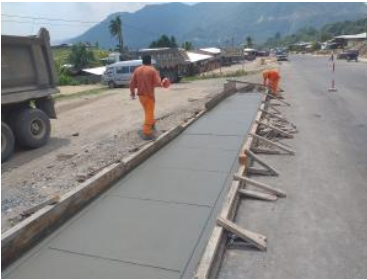
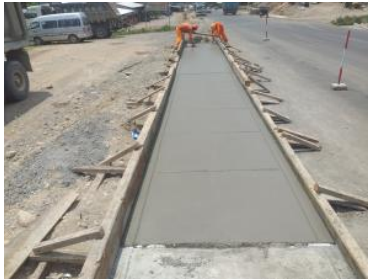
7

Actividades:
Visita de seguimiento en campo: Excavación y encofrado de veredas

CDescripcion_____:
En la progresiva Km. 37+400 se realiza la excavación y encofrado de veredas en el Poblado de Nuevo san Martín.
