BITACORA ELECTRÓNICA DE OBRA

REGISTRO DE LA BITACORA Y FOTO DEL CUADERNO DE OBRA

Confir ma Bitaco ra: Si	Nro Inform e: 184	Fecha Informe: 04-09-2019	Nombre De La Obra: Carretera Juanjui-Tocache, tramo Pizana - La Polvora - Pizarron - Perlamayo - Campanilla	Personal Encargado: BORIS WALTER AYLLÓN CARCELÉN
---	-------------------------------------	-------------------------------------	--	---

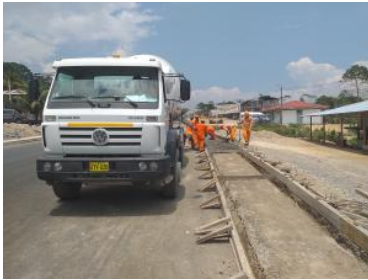
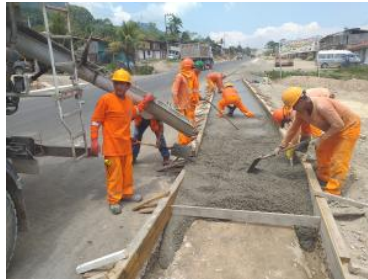
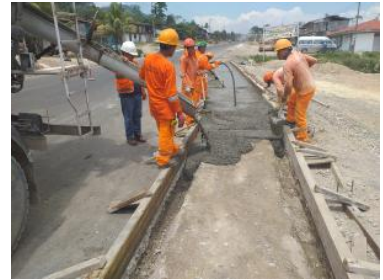
1

Actividades:
Visita de seguimiento en campo: Vaciado de veredas

CDescripcion_____:
En la progresiva Km. 37+400 se realiza el vaciado de concreto para la construcción de veredas.

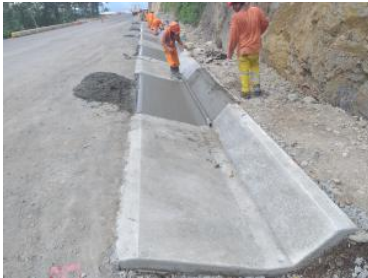
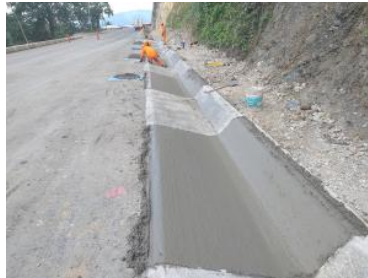
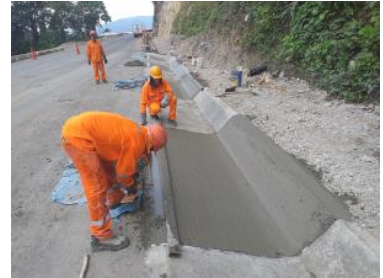
2

Actividades:
Visita de seguimiento en campo: Construcción de cunetas trapezoidales

CDescripcion_____:
En la progresiva KM. 40+300 se realiza la construcción de cunetas trapezoidales de concreto.

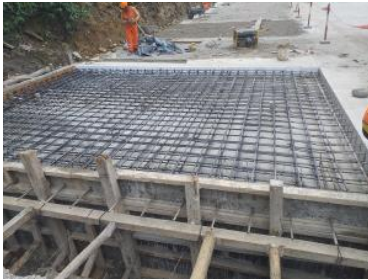
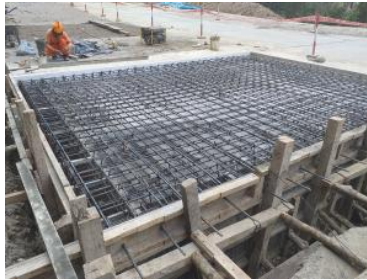
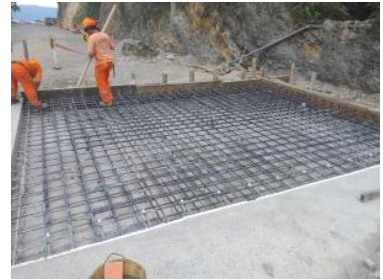
3

Actividades:
 Visita de seguimiento en campo: Refuerzo metálico de badén

CDescripcion _____:
 En la progresiva KM. 40+100 se realiza el refuerzo metálico de la sección de 5 para la construcción de badén.

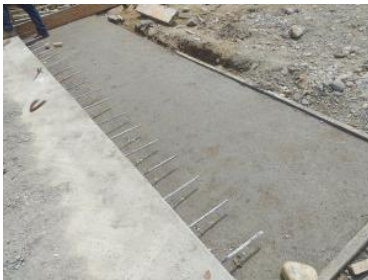
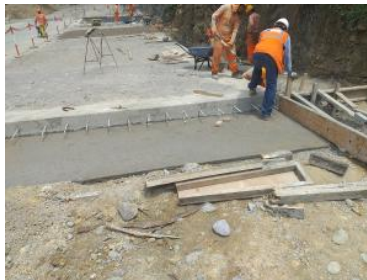
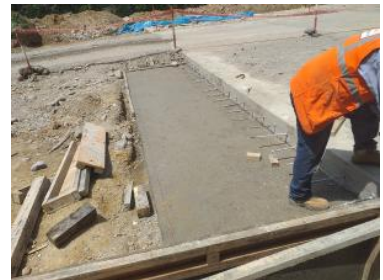
4

Actividades:
 Visita de seguimiento en campo: Construcción de solado de losa de aproximación de badén (entrada)

CDescripcion _____:
 En la progresiva KM. 40+100 se realiza la construcción de solado de losa de aproximación de badén en zona de entrada.(lado derecho)

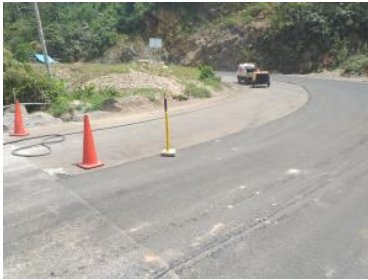
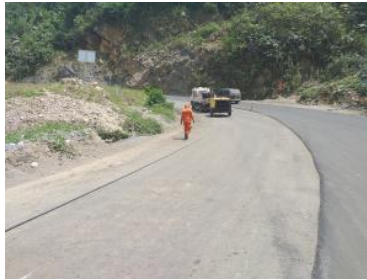
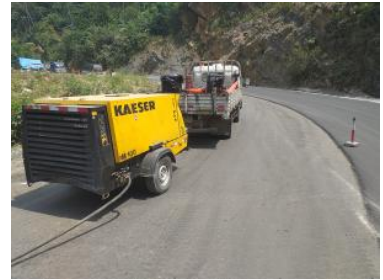
5

Actividades:
 Visita de seguimiento en campo: Inicio de sopleteo con aire de superficie

CDescripcion_____:
 En la progresiva KM. 39+947 a la 40+000 se inicia las actividades de sopleteo con aire para la limpieza de la superficie.

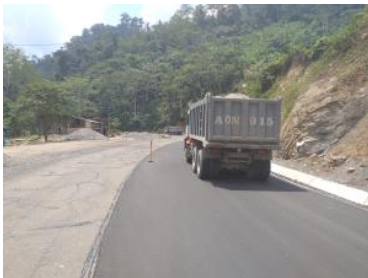
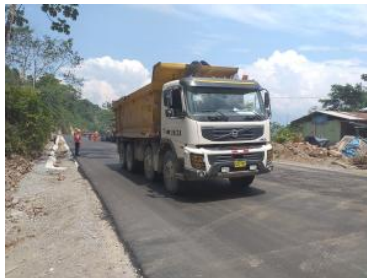
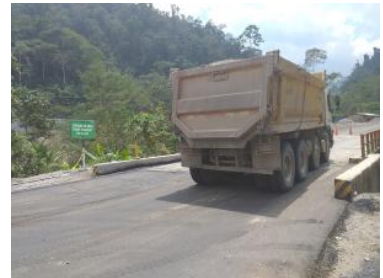
6

Actividades:
 Visita de seguimiento en campo: Transporte de material granular

CDescripcion_____:
 En la progresiva 39+740 se observa el transporte de material granular que vienen de la Cantera Mishollo hacia la progresiva KM. 42+500

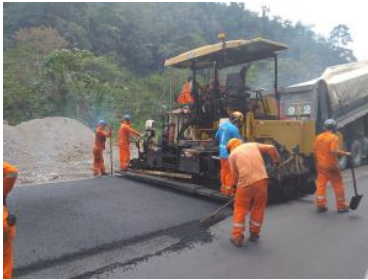
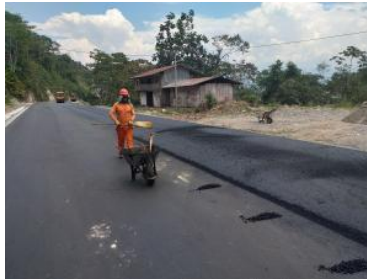
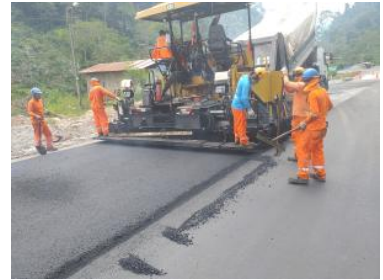
7

Actividades:
 Visita de seguimiento en campo: Asfaltado en caliente

CDescripcion_____:
 En la progresiva Km. 39+700 se realiza el asfaltado en caliente en el margen izquierdo de la vía

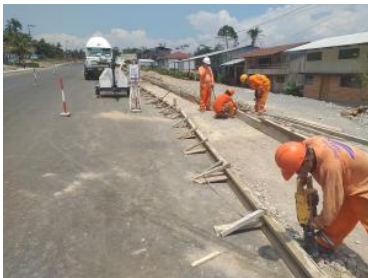
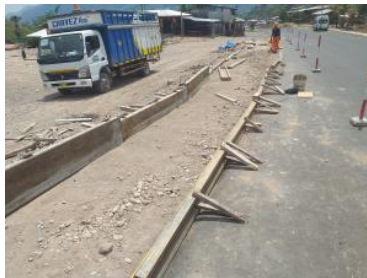
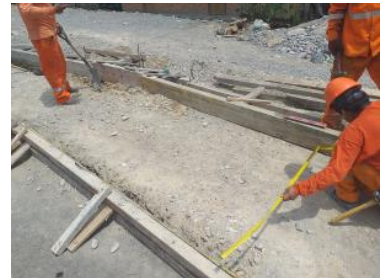
8

Actividades:
 Visita de seguimiento en campo: Encofrado y excavación de veredas

CDescripcion_____:
 En la progresiva Km. 37+600 a 37+700 se realiza el encofrado y excavación de uñas para la construcción de veredas de concreto.
