## BITACORA ELECTRÓNICA DE OBRA

### REGISTRO DE LA BITACORA Y FOTO DEL CUADERNO DE OBRA

<b>Confirma Bitacora:</b> Si	<b>Nro Informe:</b> 170	<b>Fecha Informe:</b> 04-09-2019	<b>Nombre De La Obra:</b> Carretera Moquegua - Omate - Arequipa Tramo: Il km. 35 al km. 153.50	<b>Personal Encargado:</b> LUZMILA GUERRA MOTTA
---------------------------------	----------------------------	-------------------------------------	---	--

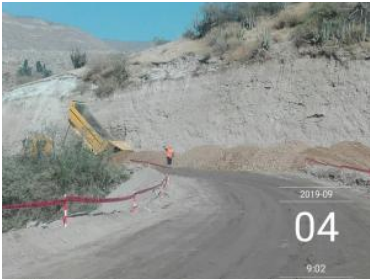
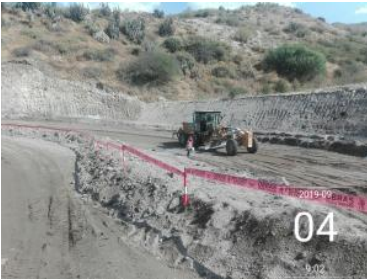
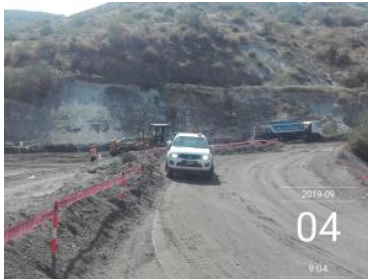
1 Se ha tomado conocimiento que el material para mejoramiento de terreno de fundación es transportado de la cantera Amata ubicada en el km 119+300 aproximadamente.

**Actividades:**  
Obras de arte: Mejoramiento de terreno de fundación para badén en el km 108+500 aproximadamente.

**CDescripcion\_\_\_\_\_:**  
Con el apoyo de una motoniveladora, un camión cisterna, un rodillo vibratorio y volquetes se viene desarrollando las actividades de mejoramiento de terreno de fundación para construcción de badén en el km 108+500 aproximadamente

El control de calidad en obra (niveles, grado de compactación (viene siendo realizado además del contratista por la Supervisión de obra a través de su personal de campo).

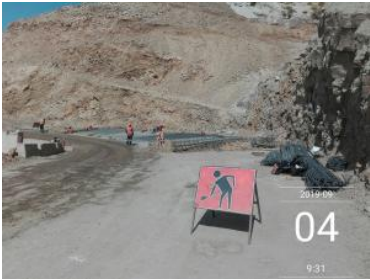
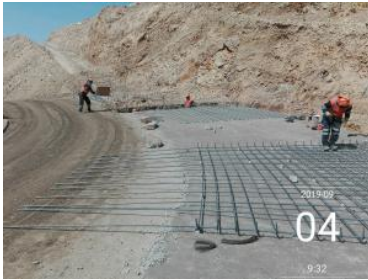
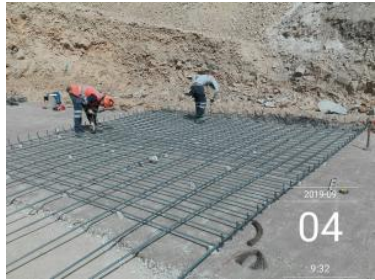
2

**Actividades:**  
Obras de arte: Armado de acero para badén en el km 119+640 aproximadamente.

**CDescripcion\_\_\_\_\_:**  
Se aprecia el armado de acero para badén en el km 119+640 aproximadamente, únicamente en un tramo a fin de no interferir el tránsito vehicular normal.

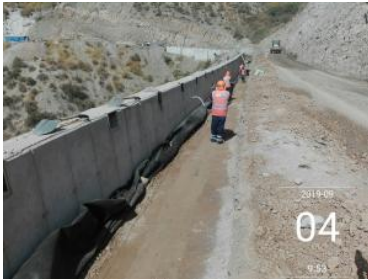
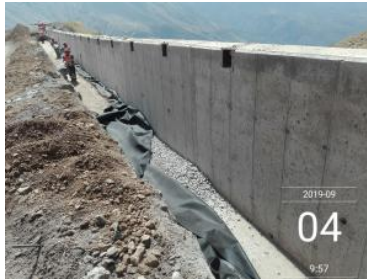
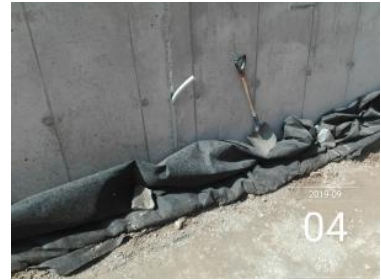
3

Obras de arte: Relleno para muro de contención ubicado entre los kms 126+970 @ 127+094 aproximadamente.

De las actividades de relleno para muro de contención, se aprecia:

- Relleno compactado con vibro pisones, tomándose conocimiento que el material para el relleno es transportado de la cantera Amata ubicada en el km 119+300 aproximadamente
- Filtro drenante, tomándose conocimiento que el material para filtro (piedra chancada) es transportado de la cantera de Rio Tambo ubicado en el km 84+450 aproximadamente
- Geotextil no tejido
- Junta para muros
