BITACORA ELECTRÓNICA DE OBRA

REGISTRO DE LA BITACORA Y FOTO DEL CUADERNO DE OBRA

Confirma Bitacora: Si	Nro Informe: 185	Fecha Informe: 05-09-2019	Nombre De La Obra: Carretera Juanjui-Tocache, tramo Pizana - La Polvora - Pizarron - Perlamayo - Campanilla	Personal Encargado: BORIS WALTER AYLLÓN CARCELÉN
---------------------------------	----------------------------	-------------------------------------	--	---

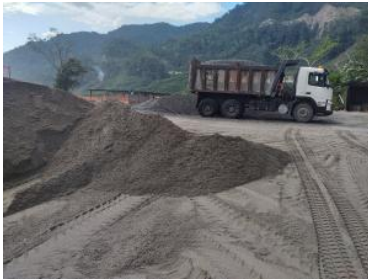
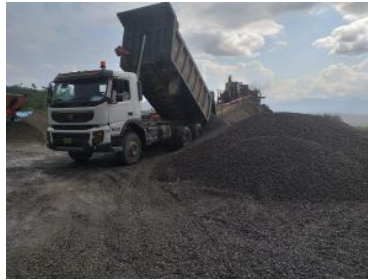
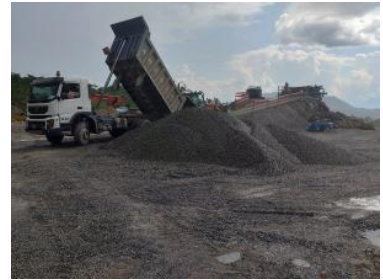
1

Actividades:
Visita de seguimiento en campo: Verificación de materiales en planta de concreto.

CDescripcion_____:
En la progresiva KM. 39+000 se realiza la verificación de materiales para la preparación de mezclas de concreto.

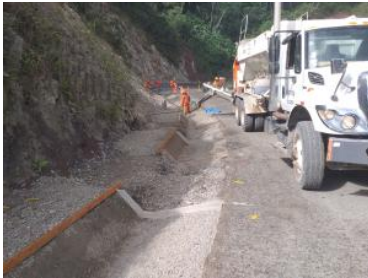
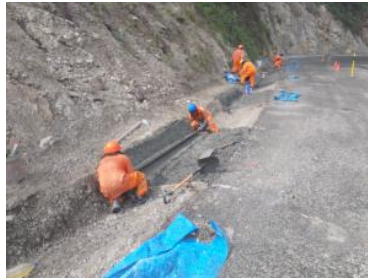
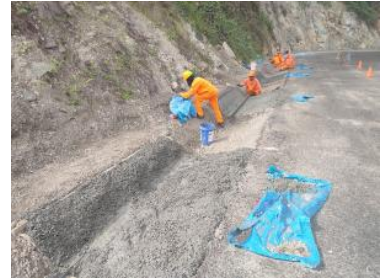
2

Actividades:
Visita de seguimiento en campo: Vaciado de cunetas trapezoidales de concreto

CDescripcion_____:
En la progresiva KM. 41+360 se realiza el vaciado de mezcla de concreto para la construcción de cunetas trapezoidales de concreto.

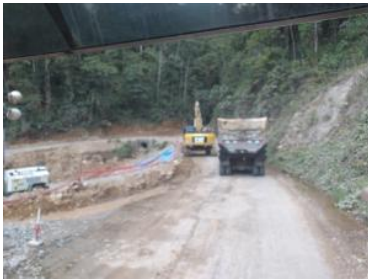
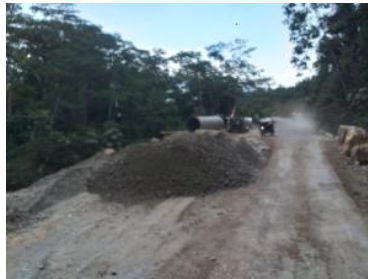
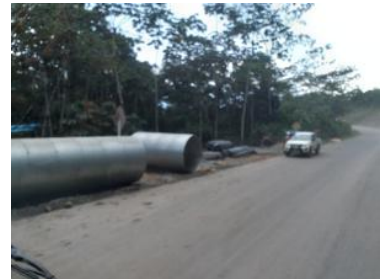
3

Visita de seguimiento en campo: Excavación para construcción de muro reforzado y alcantarilla

En la progresiva 24+500 se realiza las excavaciones para la construcción de muros reforzados y alcantarilla tmc de 72". las alcantarillas TMC ya se han armado y se ubican a un lado de la vía para su colocación.

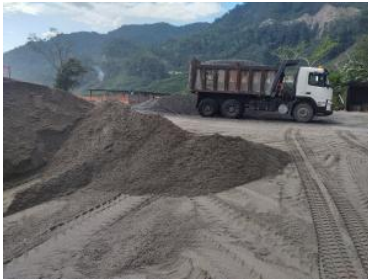
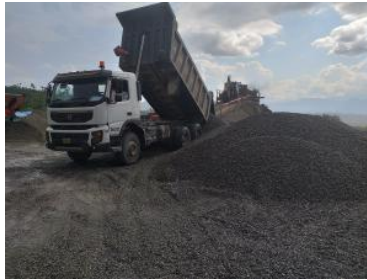
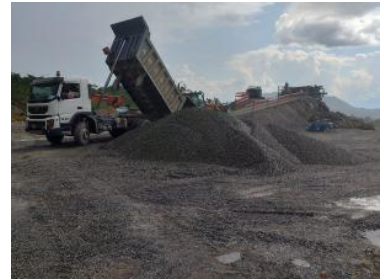
4

Actividades:
 Visita de seguimiento en campo: Transporte de agregados a la planta de concreto

CDescripcion_____:
 Desde la cantera Mishollo se realiza el transporte de agregados para la fabricación de concreto hasta la planta de concreto ubicado en la progresiva KM. 39+000

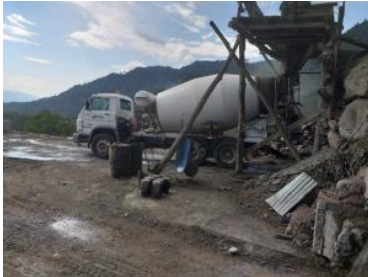
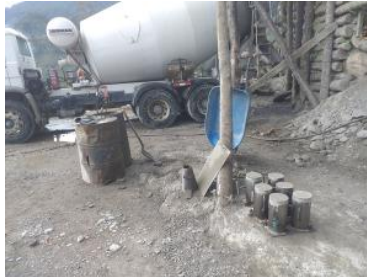
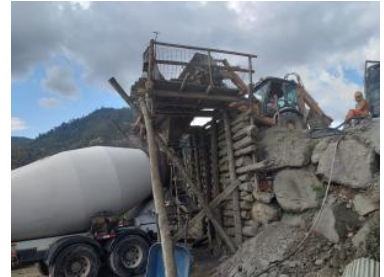
5

Actividades:
 Visita a la planta concreto.

CDescripcion_____:
 En la progresiva Km. 39+000 se realiza la visita a la planta de concreto, donde se realiza la producción de mezclas de concreto para la construcción de cunetas, mandiles, muros , etc.

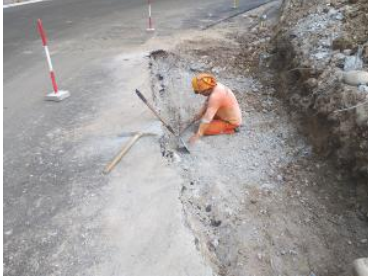
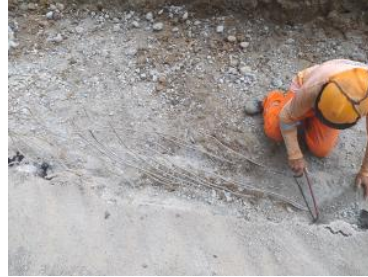
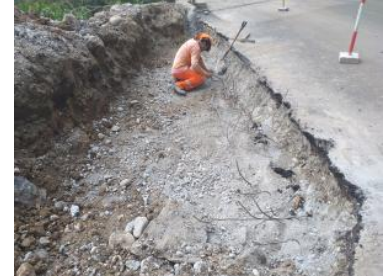
6

Visita de seguimiento en campo: demolición de sardinel de concreto en puente existente

En la progresiva KM. 39+920 se ha realizado la demolición del sardinel de concreto en la entrada del puente, ahora se corta el refuerzo metálico.

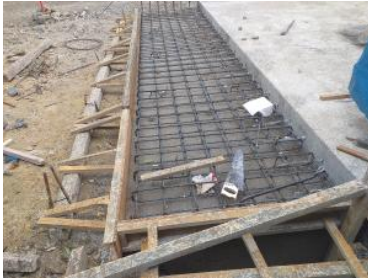
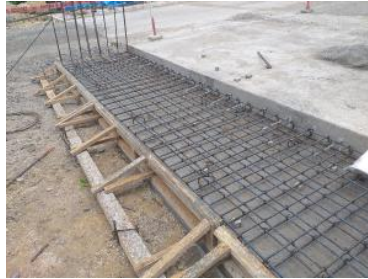
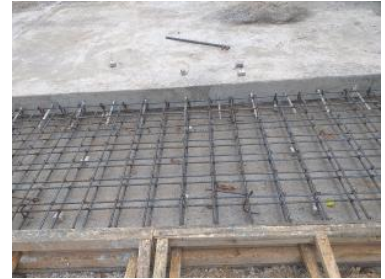
7

Visita de seguimiento en campo: Refuerzo metálico de losa de aproximación de badén (zona de entrada)

En la progresiva KM. 40+100 se realiza el refuerzo metálico de losa de aproximación del badén de concreto armado de $F'c = 280 \text{ kg/cm}^2$ a los 28 días en la zona de entrada, lado derecho de la vía.

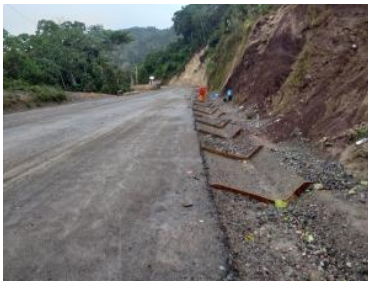
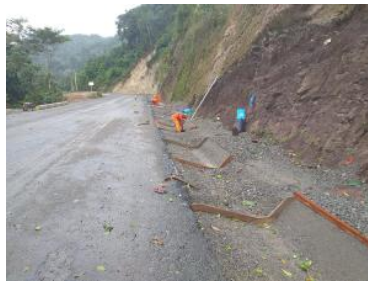
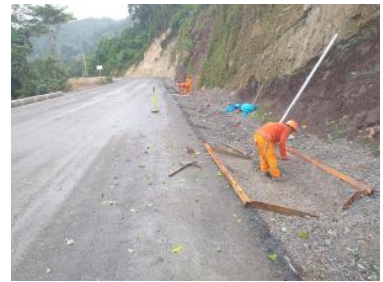
8

Visita de seguimiento en campo: Excavación y encofrado de cunetas trapezoidales

En la progresiva KM. 41+800 a 41+900 se realiza la excavación y encofrado de cunetas trapezoidales.

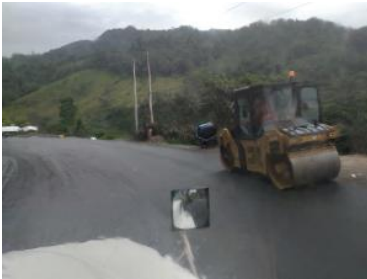
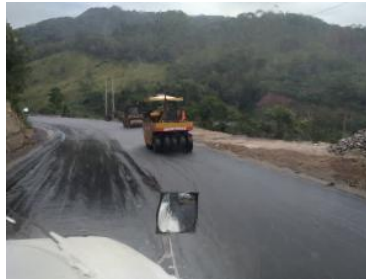
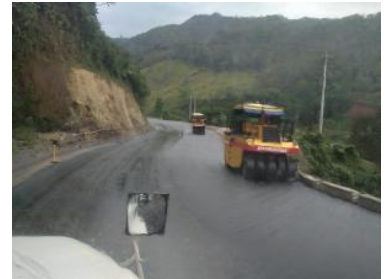
9

Visita de seguimiento en campo: Asfaltado en caliente (Paralización momentanea por lluvias)

En la progresiva KM. 40+300 se continuaba con el asfaltado de la via pero se paralizó momentaneamente por el inicio de precipitaciones por presencia de nubes localizadas con fuertes vientos en la zona. Se continua con la compactación del asfalto ya colocado antes del inicio de las lluvias.
