BITACORA ELECTRÓNICA DE OBRA

REGISTRO DE LA BITACORA Y FOTO DEL CUADERNO DE OBRA

Confirma Bitacora: Si	Nro Informe: 186	Fecha Informe: 06-09-2019	Nombre De La Obra: Carretera Juanjui-Tocache, tramo Pizana - La Polvora - Pizarron - Perlamayo - Campanilla	Personal Encargado: BORIS WALTER AYLLÓN CARCELÉN
---------------------------------	----------------------------	-------------------------------------	--	---

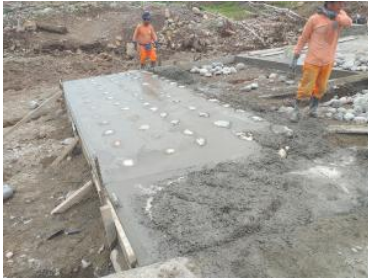
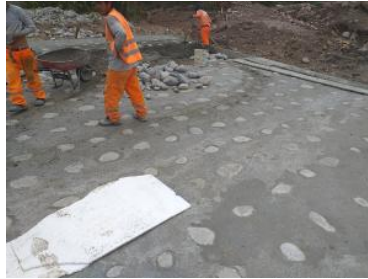
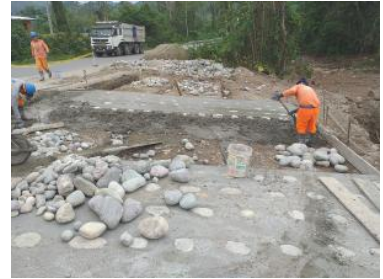
1

Visita de seguimiento en campo: Vaciado de mandil emboquillado en alcantarilla rectangular de triple celda

En la progresiva Km. 15+320 se realiza el vaciado de mandil de concreto emboquillado de piedras en la zona de taludes de alcantarilla rectangular de triple celda en el Poblado de la Pólvara.

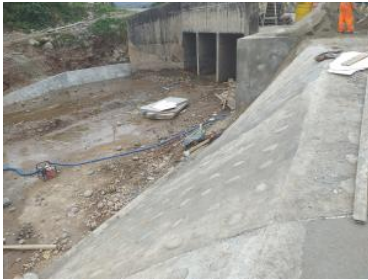
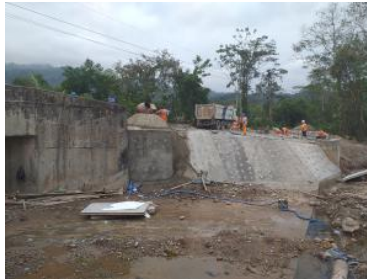
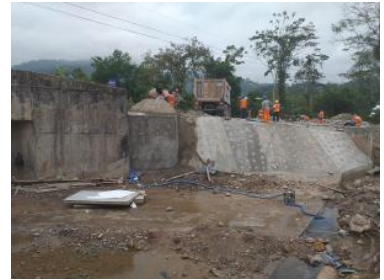
2

Actividades:
 Visita de seguimiento en campo: Construcción de mandil emboquillado

CDescripcion_____:
 En la progresiva KM. 15+340 se verifica la construcción de mandil de concreto emboquillado de piedras en la salida de alcantarilla de triple celda

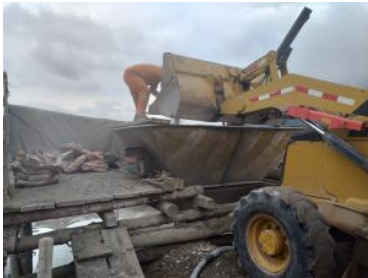
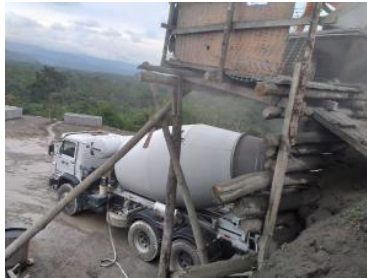
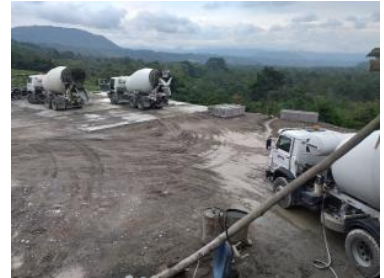
3

Actividades:
 Visita de seguimiento en campo: Visita a planta de concreto (llenado de mixer)

CDescripcion_____:
 En la progresiva KM. 39+000 se realiza la visita a la planta de concreto de la empresa Johesa.

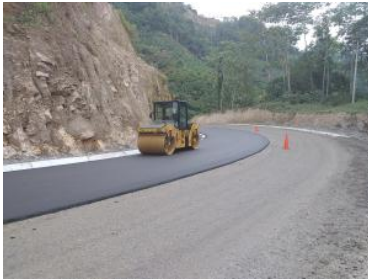
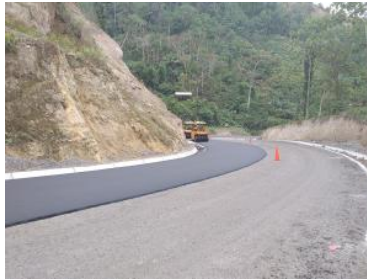
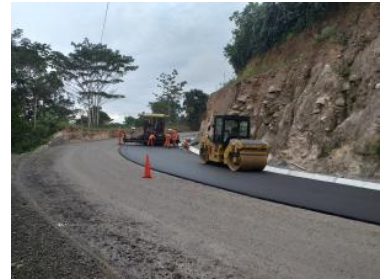
4

Actividades:
 Visita de seguimiento en campo: Compactación de asfaltado en caliente

En la progresiva KM. 41+200 se realiza la compactación de la primera capa de pavimento de asfalto en caliente extendido en el margen derecho de la vía.

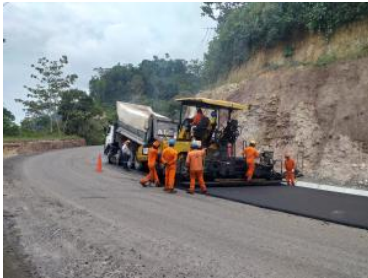
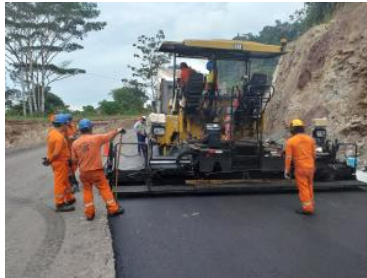
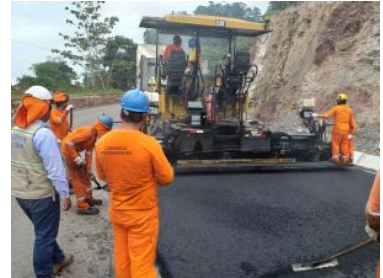
5

Actividades:
 Visita de seguimiento en campo: Asfaltado en caliente

En la progresiva KM. 41+290 se realiza la colocación de la primera capa de pavimento de asfalto en caliente, en el margen derecho de la vía.

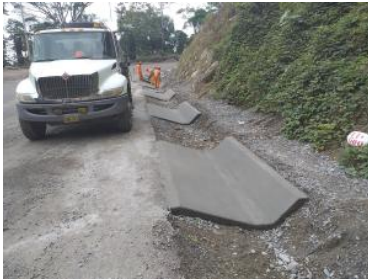
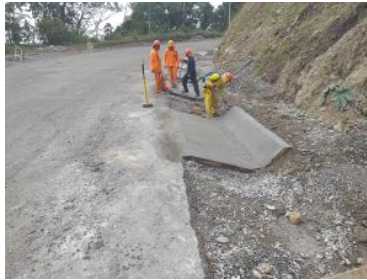
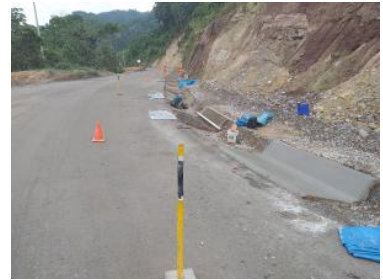
6

Actividades:
 Visita de seguimiento en campo: Vaciado de cunetas trapezoidales de concreto.

CDescripcion_____:
 En la progresiva KM. 41+600 se realiza el vaciado de cunetas trapezoidales de concreto.

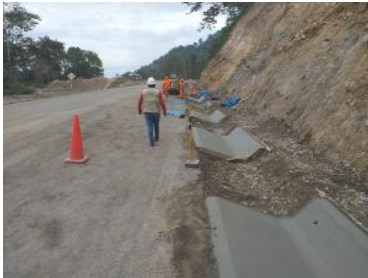
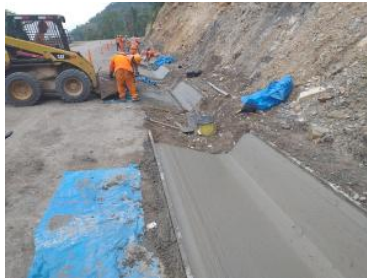
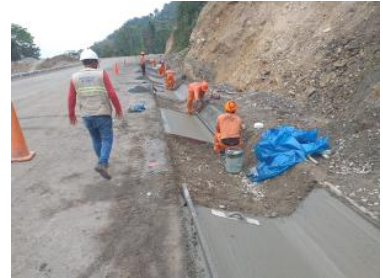
7

Actividades:
 Visita de seguimiento en campo: Construcción de cunetas trapezoidales

CDescripcion_____:
 En la progresiva KM. 42+000 a 42+380 se realiza la construcción de cunetas trapezoidales de concreto de $F'c = 175 \text{ kg/cm}^2$ a los 28 días .

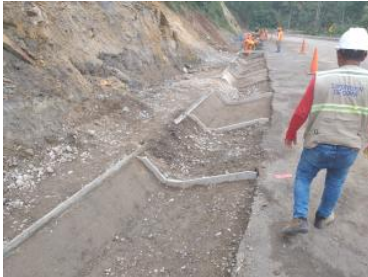
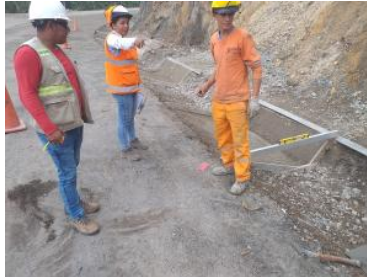
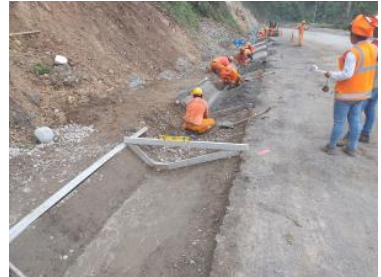
8

Visita de seguimiento en campo: liberación de excavación y encofrado para la construcción de cunetas

En las progresivas KM. 42+385 a 42+500 , La supervisión realiza la liberación del tramo donde se ha excavado y encofrado con madera, para la construcción de cunetas trapezoidales de concreto.

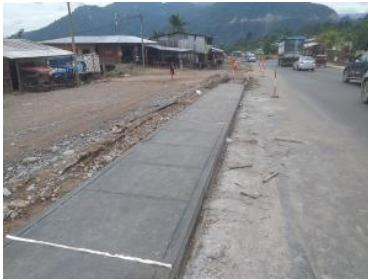
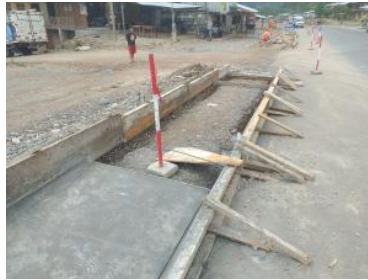
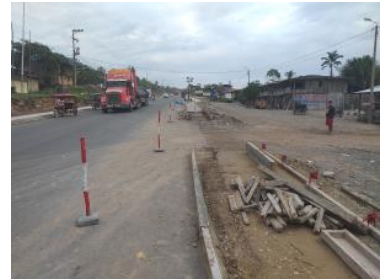
9

Actividades:
 Visita de seguimiento en campo: Construcción de veredas

CDescripcion_____:
 En la progresiva KM. 37+500 se realiza la construcción de veredas de concreto en el Poblado de Nuevo San Martín.

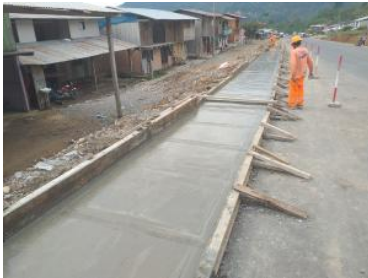
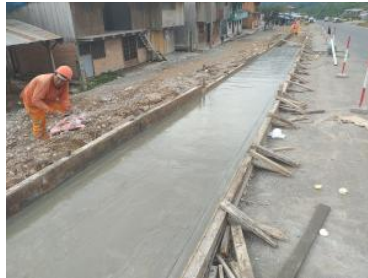
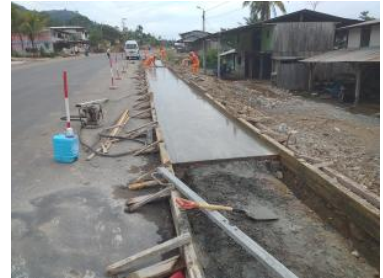
10

Actividades:
 Visita de seguimiento en campo: Continuación de construcción de veredas

CDescripcion_____:
 En las progresivas KM. 37+600 a 37650 se continua con la construcción de veredas de concreto en el Poblado de Nuevo san Martín.
