## BITACORA ELECTRÓNICA DE OBRA

### REGISTRO DE LA BITACORA Y FOTO DEL CUADERNO DE OBRA

<b>Confirma Bitacora:</b> Si	<b>Nro Informe:</b> 185	<b>Fecha Informe:</b> 02-09-2019	<b>Nombre De La Obra:</b> Construcción y Mejoramiento de la Carretera Ilave-Mazocruz	<b>Personal Encargado:</b> CUTIPA MONZON NESTOR ARNULFO
---------------------------------	----------------------------	-------------------------------------	---	---

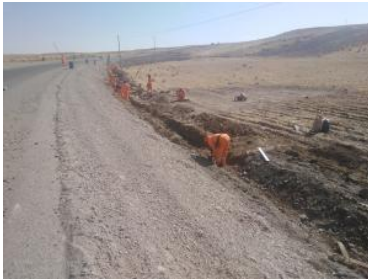
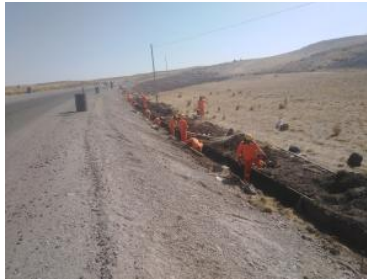
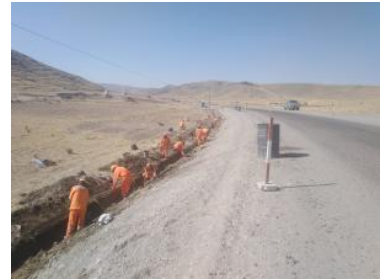
1

**Actividades:**  
Drenaje - Cuneta Tipo IV

**CDescripcion\_\_\_\_\_:**  
Limpieza, movimiento de tierras y encofrado con cerchas para cuneta tipo IV ubicado entre las progresivas km 11+773 hasta la progresiva km 11+906 133 m lado izquierdo

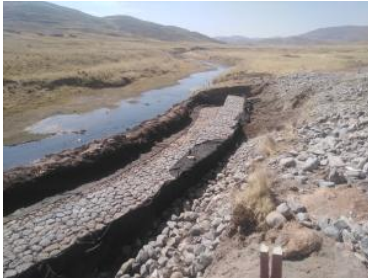
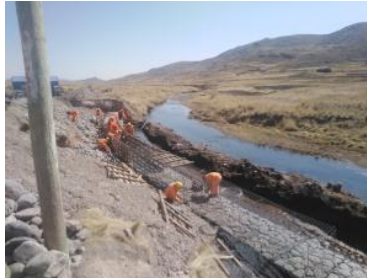
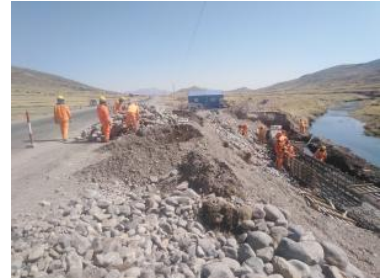
2

**Actividades:**  
Defensa ribereña

**CDescripcion\_\_\_\_\_:**  
Con gaviones tipo caja ubicado en la progresiva km 16+258

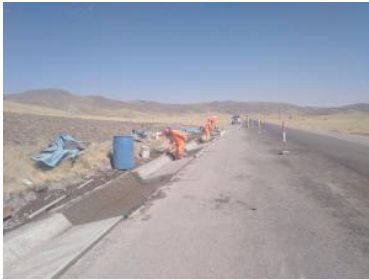
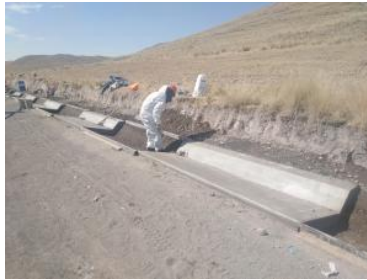
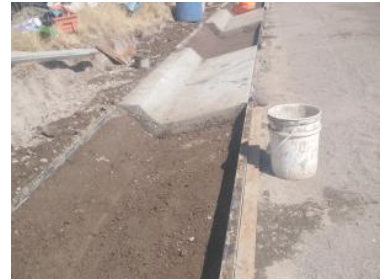
3

**Actividades:**  
 Drenaje - Cuneta tipo I

**CDescripcion\_\_\_\_\_:**  
 Ubicación en la progresiva km 19+760 lado izquierdo, encofrado de cerchas para vaciado de cuneta tipo I

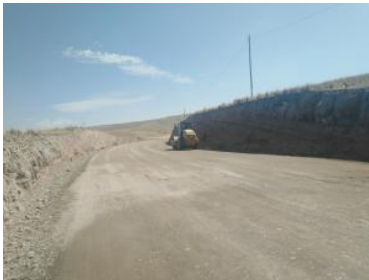
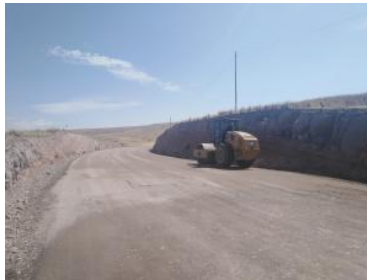
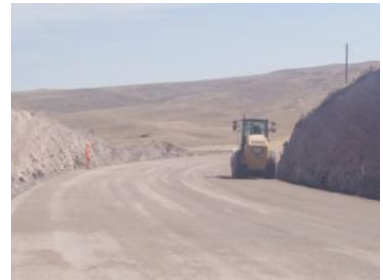
4

**Actividades:**  
 Sub base

**CDescripcion\_\_\_\_\_:**  
 Conformado de material para sub base granular ubicado en la progresiva km 26+720

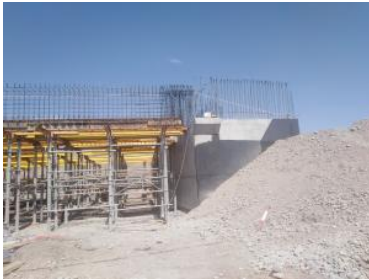
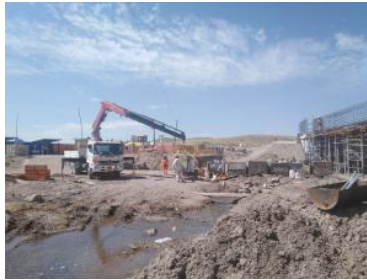
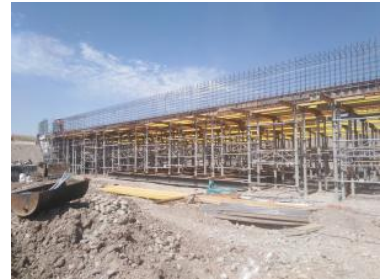
5

**Actividades:**  
 Puente llinqui

**CDescripcion\_\_\_\_\_:**  
 Ubicado en la progresiva km 3+760 y L = 36.30 m , armado de acero de refuerzo en viga principal

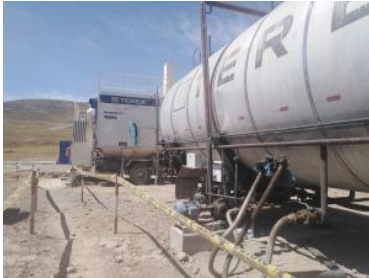
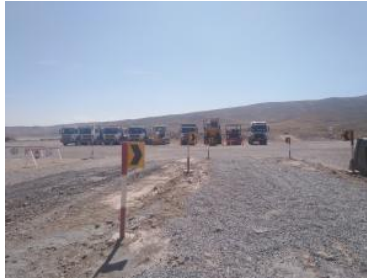
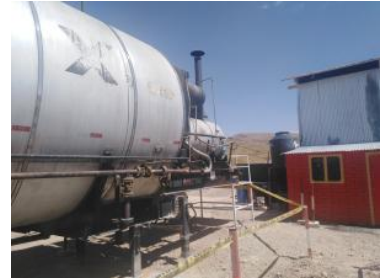
6

**Actividades:**  
 Planta de produccion de asfalto

**CDescripcion\_\_\_\_\_:**  
 Instalación y actividades previas

Se recomienda acelerar los trabajos de instalación y pruebas en la planta de asfalto en caliente, para dar inicio a estas partidas vinculantes y tener mayor avance en la valorización del avance físico de la obra.

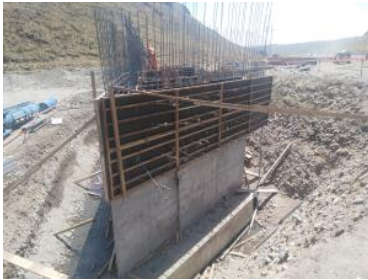
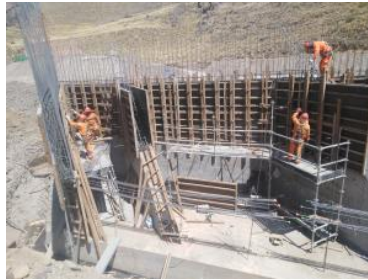
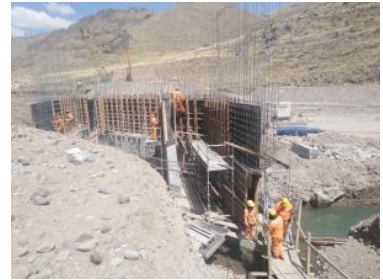
7

**Actividades:**  
 Puente Untave

ubicado en la progresiva km 40+050 con una luz de L = 90 m. estribo derecho encofrado de panel segundo nivel y armado de acero de refuerzo

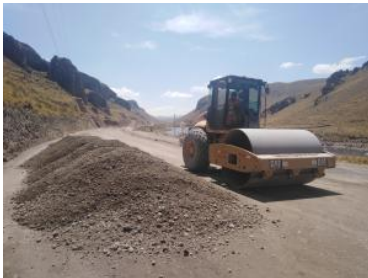
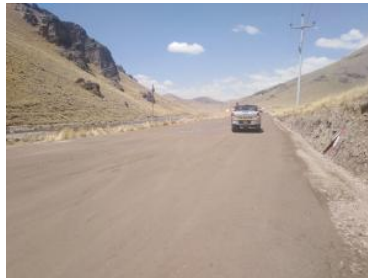
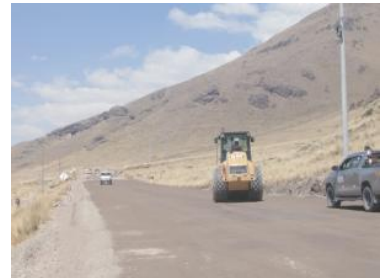
8

**Actividades:**  
 Sub base

Conformado de material para sub base granular ubicado en la progresiva km 41+160

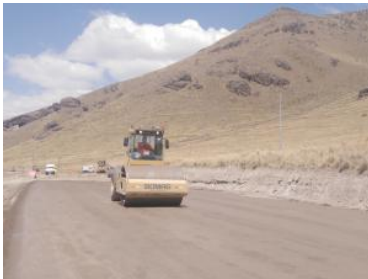
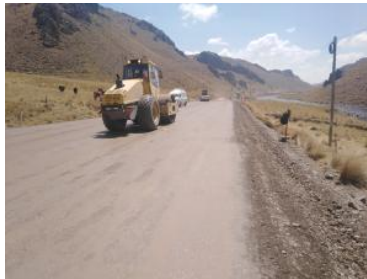
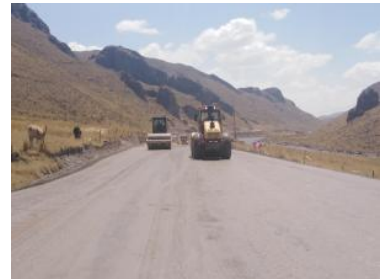
9

**Actividades:**  
Terraplén

**CDescripcion\_\_\_\_\_:**  
Conformación de material de corona segunda capa ubicado en la progresiva km 41+650

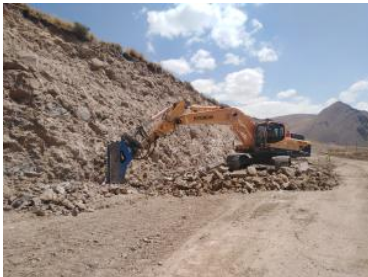
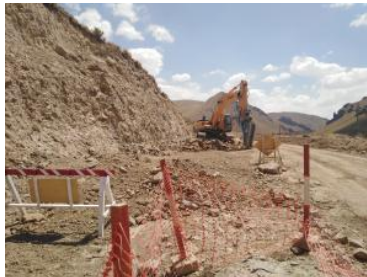
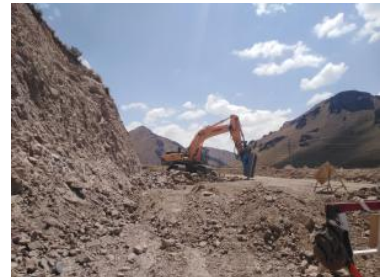
10

**Actividades:**  
Movimiento de tierras

**CDescripcion\_\_\_\_\_:**  
Corte en roca suelta perfilado (martilleo) ubicado en la progresiva km 42+700

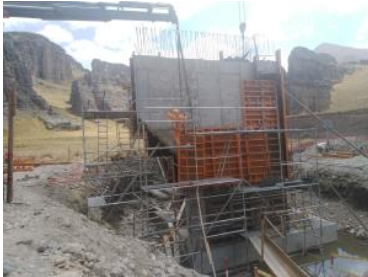
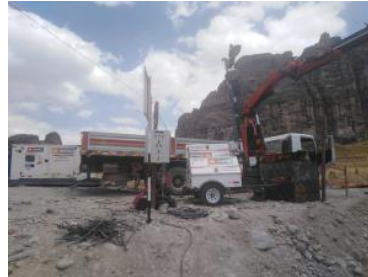
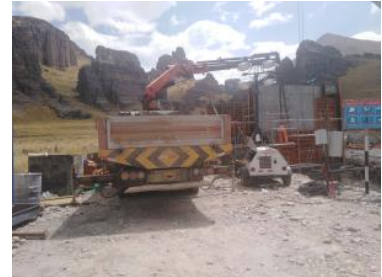
11

Puente chillihua

Ubicado en la progresiva km 46+929 desencofrado de paneles del estribo derecho
