BITACORA ELECTRÓNICA DE OBRA

REGISTRO DE LA BITACORA Y FOTO DEL CUADERNO DE OBRA

Confir ma Bitaco ra: Si	Nro Inform e: 185	Fecha Informe: 02-09-2019	Nombre De La Obra: Construccion y Mejoramiento de la Carretera Ilave- Mazocruz	Personal Encargado: CUTIPA MONZON NESTOR ARNULFO
-----------------------------------------------	-------------------------------------	-------------------------------------	------------------------------------------------------------------------------------------------	---------------------------------------------------------------

INFORME DEL 02 DE SETIEMBRE DEL 2019

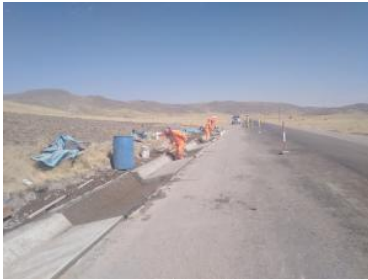
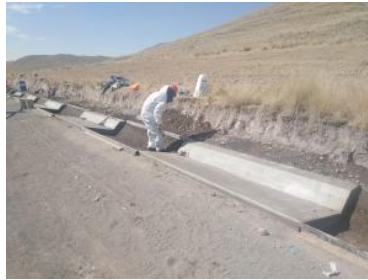
3

Actividades:
 Drenaje - Cuneta tipo I

Ubicación en la progresiva km 19+760 lado izquierdo, encofrado de cerchas para vaciado de cuneta tipo I

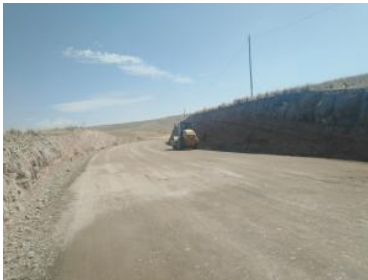
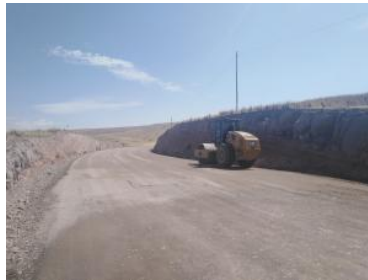
4

Actividades:
 Sub base

Conformado de material para sub base granular ubicado en la progresiva km 26+720

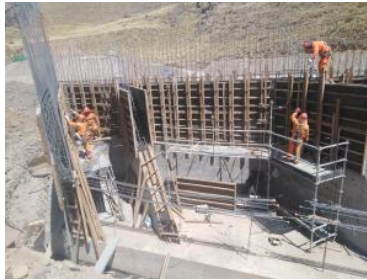
7

Actividades:
 Puente Untave

ubicado en la progresiva km 40+050 con una luz de L = 90 m. estribo derecho encofrado de panel segundo nivel y armado de acero de refuerzo

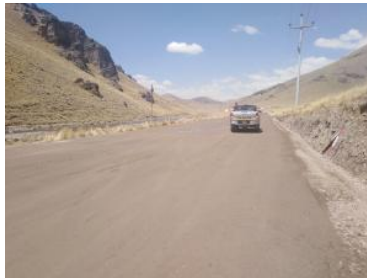
8

Actividades:
 Sub base

Conformado de material para sub base granular ubicado en la progresiva km 41+160

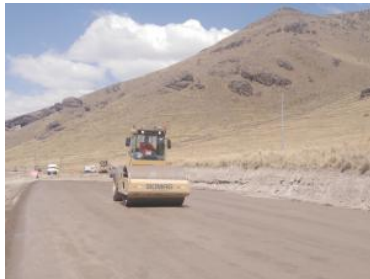
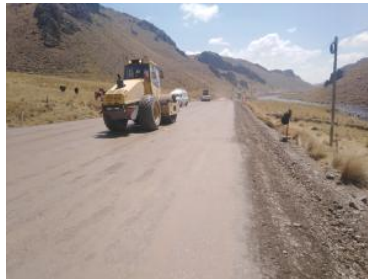
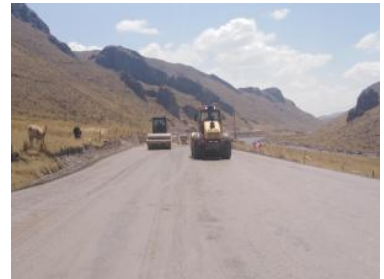
9

Actividades:
Terraplén

CDescripcion_____:
Conformación de material de corona segunda capa ubicado en la progresiva km 41+650

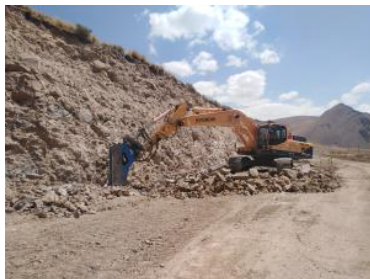
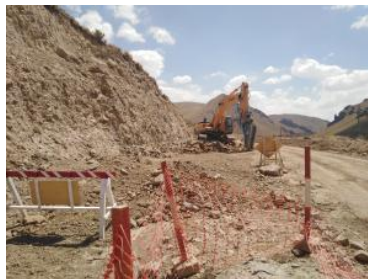
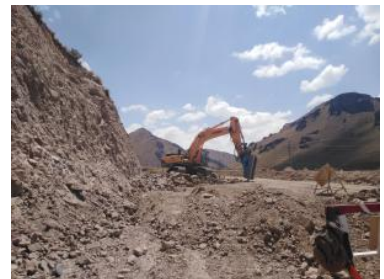
10

Actividades:
Movimiento de tierras

CDescripcion_____:
Corte en roca suelta perfilado (martilleo) ubicado en la progresiva km 42+700

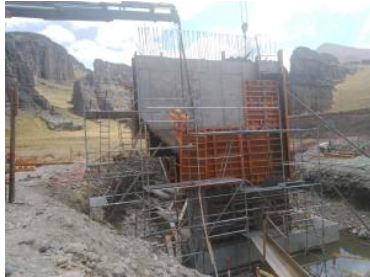
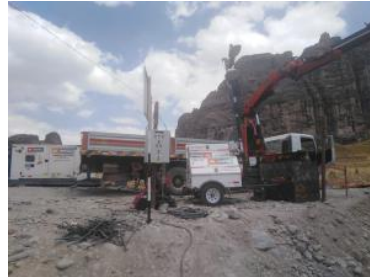
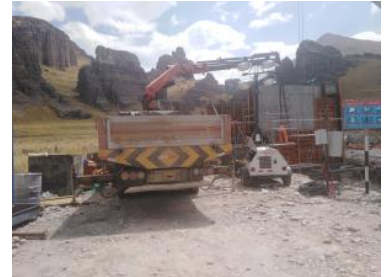
11

Puente chillihua

Ubicado en la progresiva km 46+929 desencofrado de paneles del estribo derecho
