BITACORA ELECTRÓNICA DE OBRA

REGISTRO DE LA BITACORA Y FOTO DEL CUADERNO DE OBRA

Confirma Bitacora: Si	Nro Informe: 186	Fecha Informe: 03-09-2019	Nombre De La Obra: Construcción y Mejoramiento de la Carretera Ilave-Mazocruz	Personal Encargado: CUTIPA MONZON NESTOR ARNULFO
---------------------------------	----------------------------	-------------------------------------	---	---

REPORTE DEL 03 DE SETIEMBRE DEL 2019

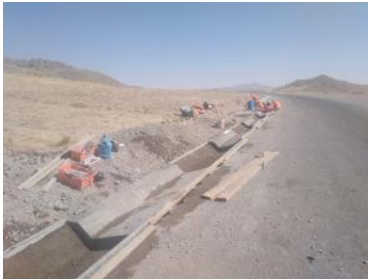
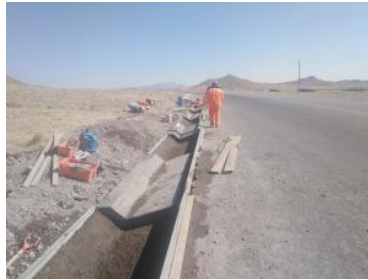
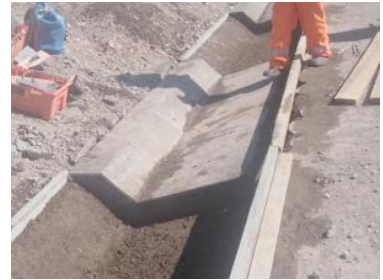
Actividades:
Drenaje - Cuneta Tipo II

1 Tramo en ejecución entre las progresivas km 14+105 y el km 14+820 (715 m) lado derecho encofrado para el vaciado con concreto f'c = 210 kg/cm2

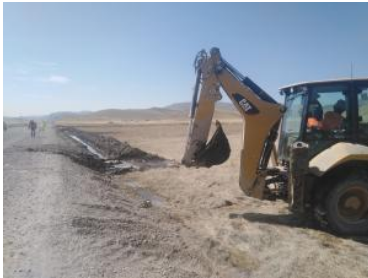
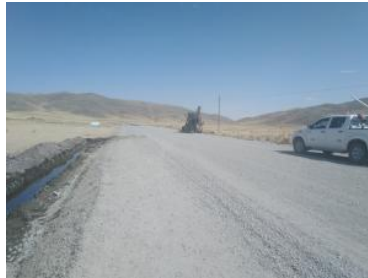
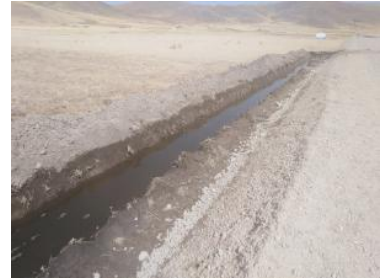
Actividades:
Mejoramiento

2 Tramo en evaluación entre las progresivas km 18+000 al km 18+360 con nivel freático alto

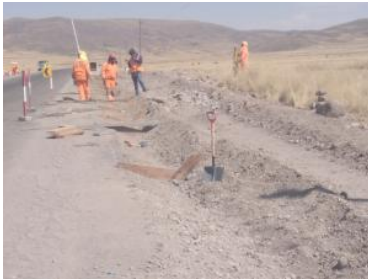
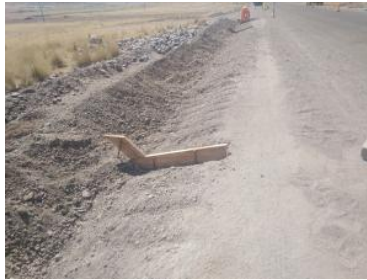
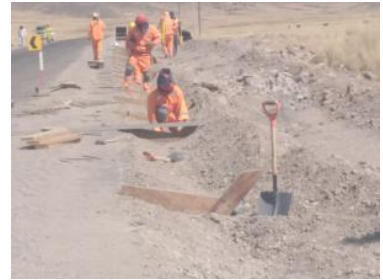
Actividades:
Drenaje

Cuneta tipo I ubicado en la progresiva km 19+840 Lado Izquierdo, encofrado con cerchas metálicas

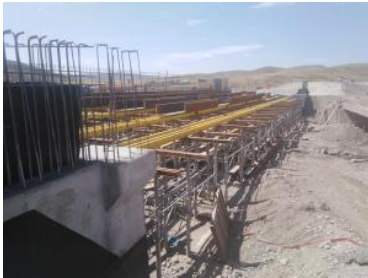
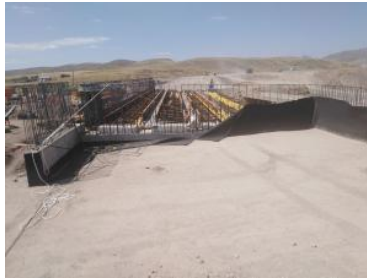
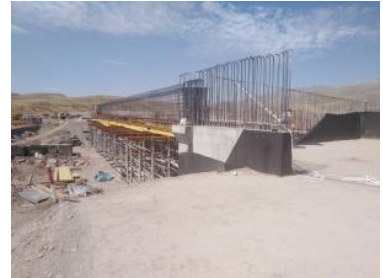
Actividades:
Puente Ilinqui

Ubicado en la progresiva km 33+760 de L = 36.30 m se continua con el relleno estructural y armado de acero de refuerzo en la viga principal

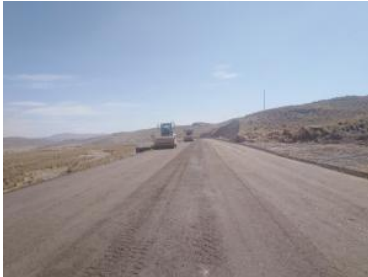
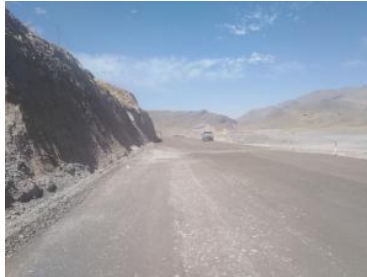
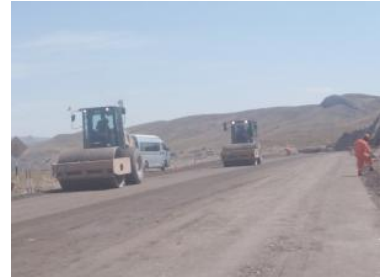
Actividades:
 Sub rasante

CDescripcion_____:
 Ubicado en la progresiva km 37+100 conformacion de material para relleno

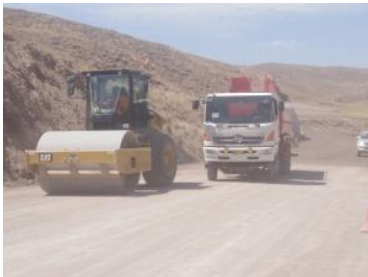
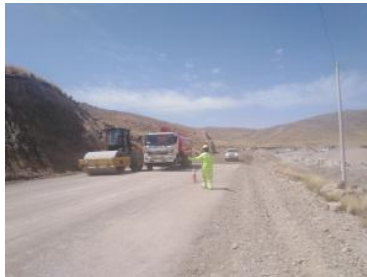
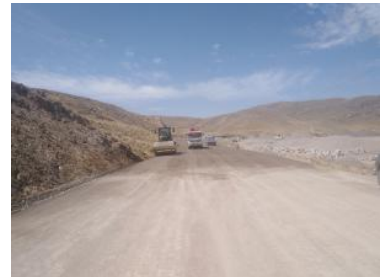
Actividades:
 Terraplén

CDescripcion_____:
 Ubicado en la progresiva km 37+700 conformacion del relleno

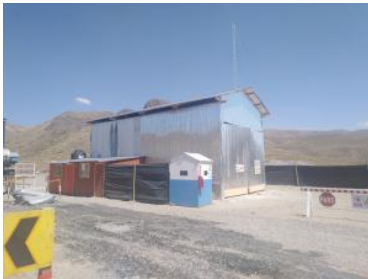
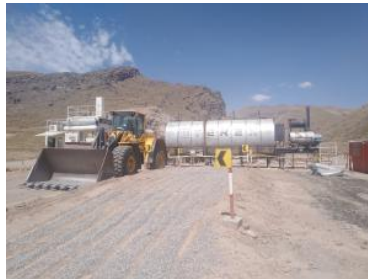
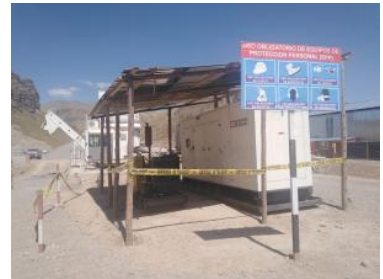
Actividades:
 Planta de produccion de concreto asfaltico en caliente

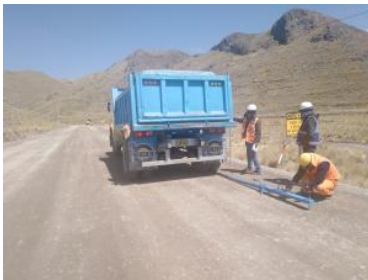
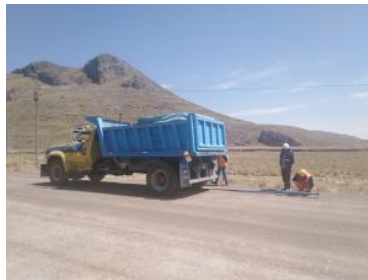
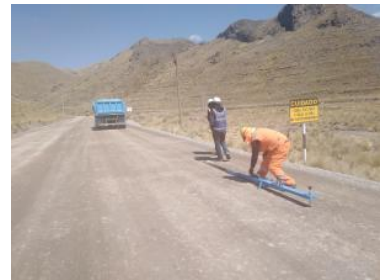
Actividades:
 Viga benkelman

Control de deflecciones en el km 39+400 sub base granular

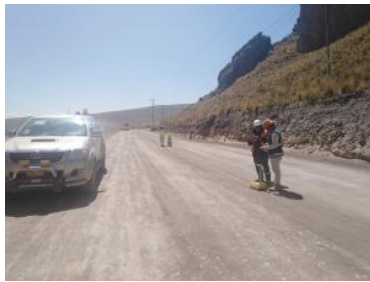
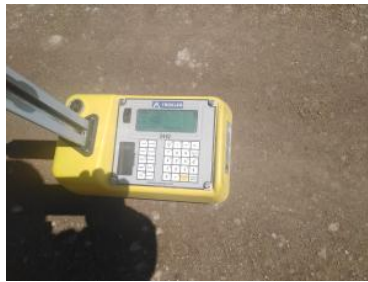
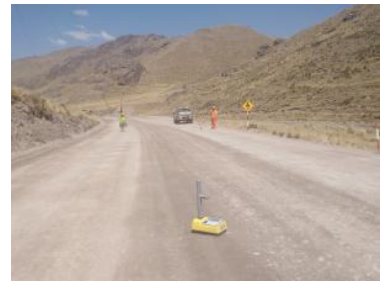
Actividades:
 Sub base

Densimetro nuclear para el control de compactación entre las progresivas km 39+210 hasta la progresiva km 39+780

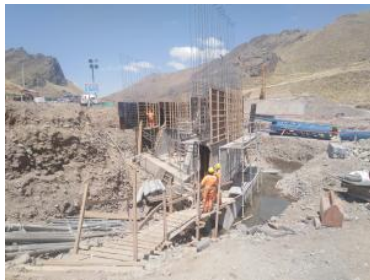
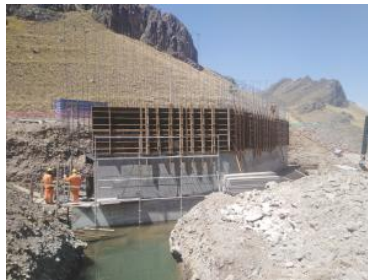
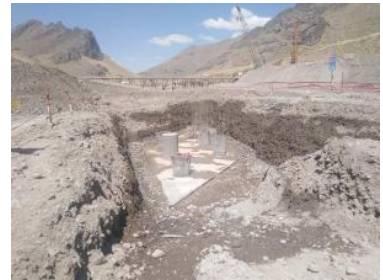
En el puente Untave se tiene el inconveniente que uno de los pilotes vaciados tuvo un asentamiento de 5 cm y al parecer no tiene recubrimiento de concreto tremie, por lo que se presume que el concreto haya fluido a otra zona o fisura en el fondo del pilote, por lo que debe estar en observación dicho pilote.

Actividades:
 Puente Untave

Ubicado en la progresiva km 40+050, encofrado metálico del tercer nivel del panel del estribo derecho

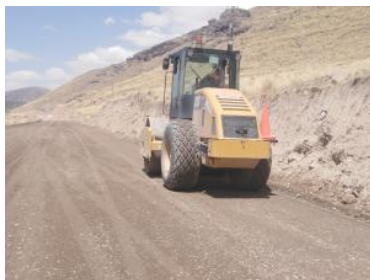
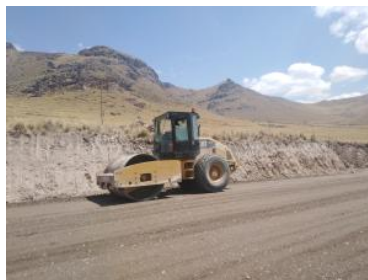
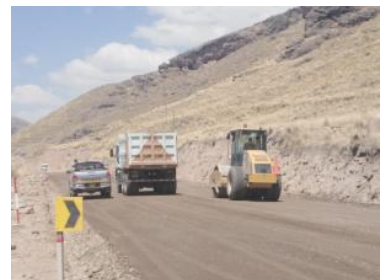
Actividades:
 Sub rasante

CDescripcion_____:
 Conformación de material en la sub rasante ubicado en la progresiva km 41+960

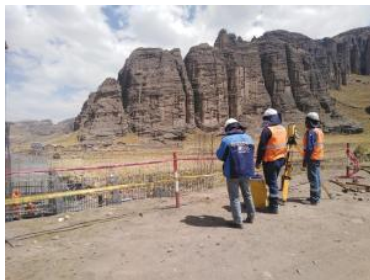
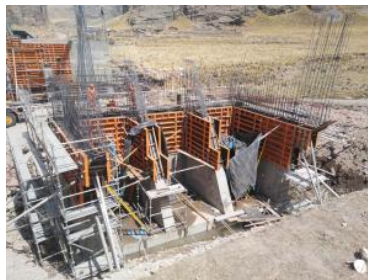
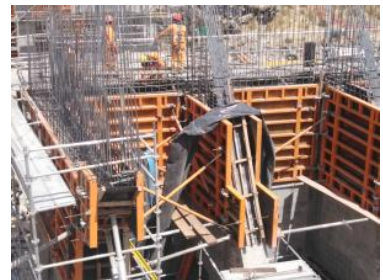
Actividades:
 Puente chillihua

CDescripcion_____:
 ubicado en la progresiva km 46+929, encofrado metálico del tercer nivel del panel del estribo izquierdo
