BITACORA ELECTRÓNICA DE OBRA

Confirma Bitacora: Si	Nro Informe: 173	Fecha Informe: 07-09-2019	Nombre De La Obra: Carretera Moquegua - Omate - Arequipa Tramo: II km. 35 al km. 153.50	Personal Encargado: LUZMILA GUERRA MOTTA
---------------------------------	----------------------------	-------------------------------------	---	--

Panel Fotográfico de la Bitacora de Obras

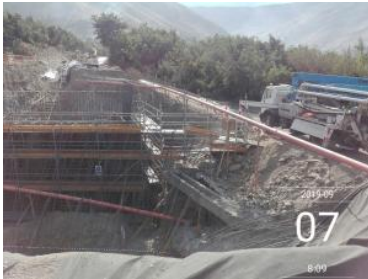
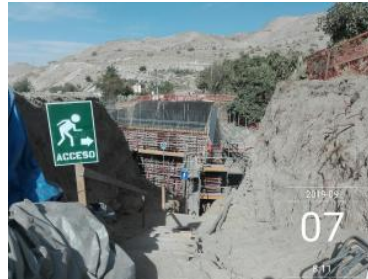
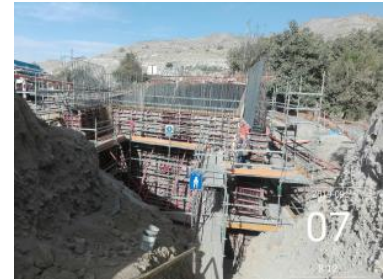
De las actividades de construcción en el Pontón Tamaña se aprecia falta de vigías (al momento de la inspección visual realizada), lo cual estaría generando congestión vehicular ya que el tránsito en este tramo es de un solo carril.

Construcción de Pontón Tamaña: encofrado y armado de acero en estribo derecho.

De las actividades de construcción en el pontón Tamaña se aprecian:

- Armado de acero en estribo derecho (para elevación)
- Encofrado en estribo derecho (para elevación)
- No se aprecia vigías en el tramo pese a que en este tramo la circulación vehicular es por un solo carril.
- Se toma conocimiento que el armado de acero y encofrado han sido liberados por la Supervisión de obra para el correspondiente llenado de Concreto.

Se sugiere que el Contratista pudiera mejorar la seguridad en obra, con la participación de vigías en el Pontón Tamaña, a fin de evitar accidentes en obra.

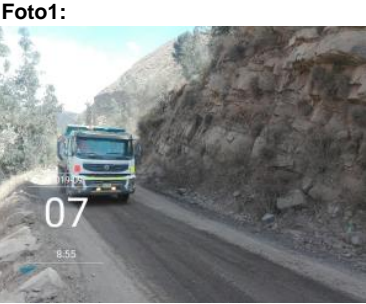
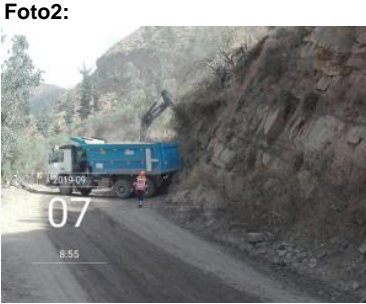
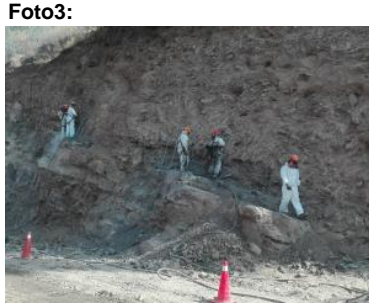
Actividades:
Movimiento de tierras: Corte y perforación en talud en los kms 111+810 y 111+740 respectivamente.

CDescripcion_____:
Las actividades de corte en talud en el km 111+810 aproximadamente, se realizan con el apoyo de una excavadora sobre orugas y volquetes tomándose conocimiento que el material es eliminado en el DME ubicado en el km 107+270.

Las actividades de perforación en talud en el km 111+740 aproximadamente, se realizan de forma manual.

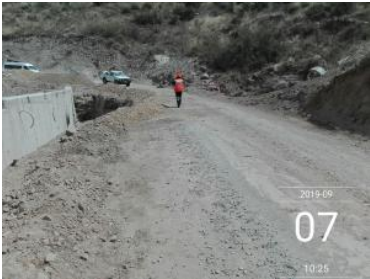
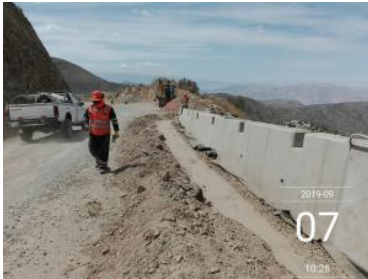
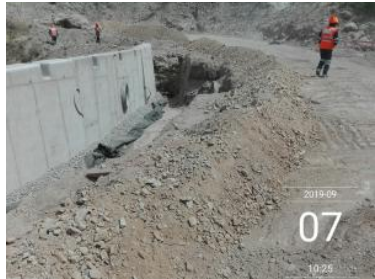
Actividades:
Protección de bermas en el km 147+650 aproximadamente.

CDescripcion_____:
Del muro de contención ubicado entre los kms 147+623 @ 147+667 aproximadamente, en el que parcialmente se han realizado actividades de relleno, filtros y geotextil se procede con la protección del área de circulación vehicular mediante la acumulación de material alrededor del muro simulando a bermas a fin de evitar accidentes en el tránsito vehicular.

Dichas actividades se realizan en el marco de la posible reducción de personal a realizarse a partir de la semana entrante por parte del Contratista - CVDS
