## BITACORA ELECTRÓNICA DE OBRA

**Confirma Bitacora:** Si  
**Nro Informe:** 174  
**Fecha Informe:** 09-09-2019  
**Nombre De La Obra:** Carretera Moquegua - Omate - Arequipa Tramo: Il km. 35 al km. 153.50  
**Personal Encargado:** LUZMILA GUERRA MOTTA

**Actividades:**  
Coordinaciones diversas en la oficina del CSVA

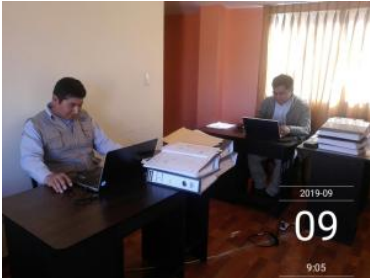
**Foto1:**

El personal de la supervisión de obra viene revisando entre otros expedientes de valorización de mayores metrados (N°s 9, 10 y 14) presentadas por el consorcio contratista – CVDS.
