BITACORA ELECTRÓNICA DE OBRA

Confirma Bitacora: Si	Nro Informe: 187	Fecha Informe: 09-09-2019	Nombre De La Obra: Carretera Juanjui-Tocache, tramo Pizana - La Polvora - Pizarron - Perlamayo - Campanilla	Personal Encargado: BORIS WALTER AYLLÓN CARCELÉN
---------------------------------	----------------------------	-------------------------------------	---	--

Panel Fotográfico de la Bitacora de Obras

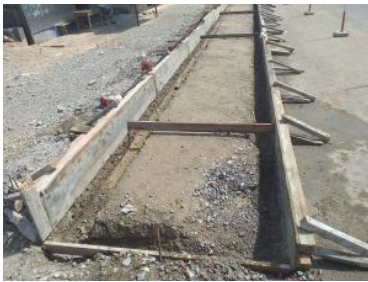
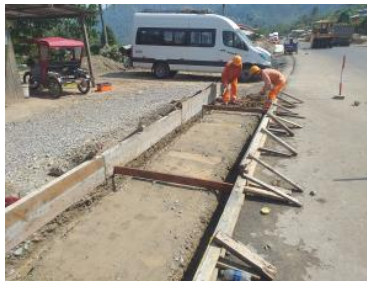
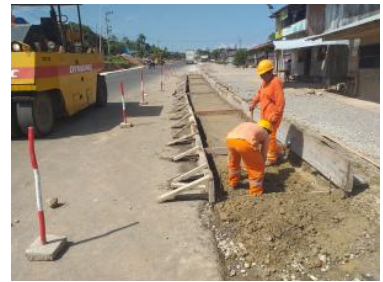
1

Actividades:
 Visita de seguimiento en campo: Encofrado y excavación para construcción de veredas

CDescripcion_____:
 En la progresiva KM. 37+560 a la 37+590 se realiza el encofrado y excavación para la construcción de veredas de concreto.

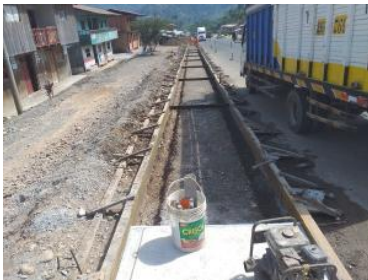
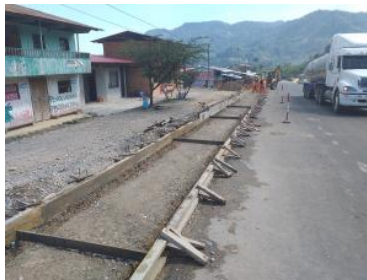
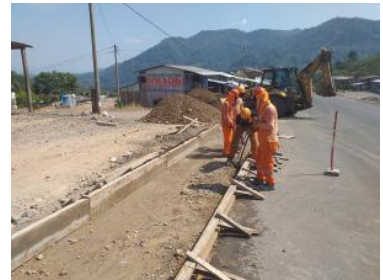
2

Actividades:
 Visita de seguimiento en campo: Construcción de veredas

CDescripcion_____:
 En la progresiva 37+640 a 37+700 se realiza la excavación y encofrado para la construcción de veredas de concreto en el Poblado de Nuevo San Martín.

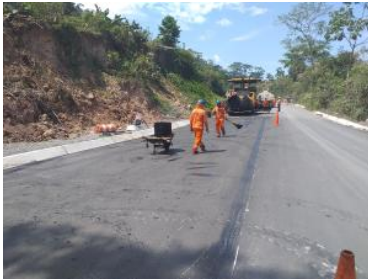
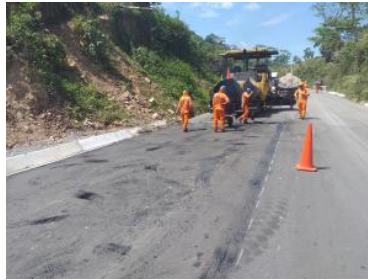
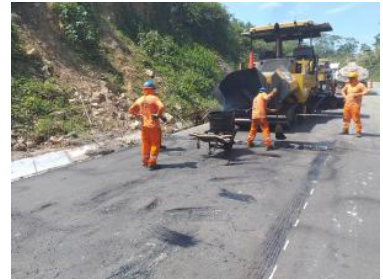
3

Visita de seguimiento en campo: Asfaltado (Preparación de liga de adherencia)

En la progresiva KM. 36+000 a la 36+180 se inicia la preparación de liga de adherencia para la colocación de la segunda capa de asfalto en caliente .

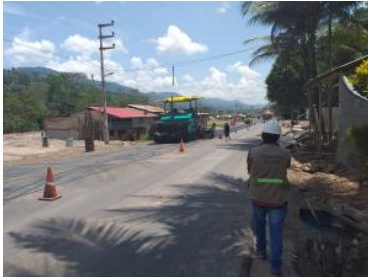
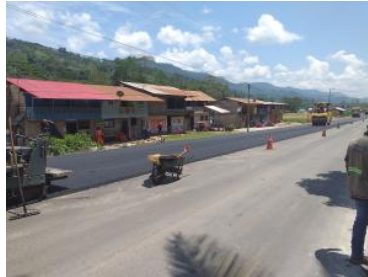
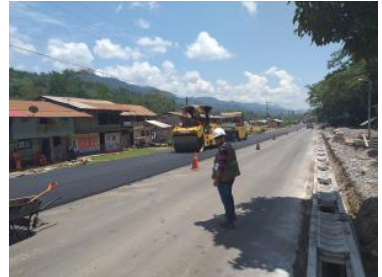
4

Visita de seguimiento en campo: pavimento de asfalto (segunda capa)

En la progresiva 61+355 a la 61+720 se realiza la colocación de la segunda capa de pavimento de asfalto en caliente en la entrada del Poblado de Nuevo Jaén . (La empresa Málaga hermanos a puesto en funcionamiento nuevamente la Planta de Asfalto ubicado en Punta Arenas progresiva 83+250)

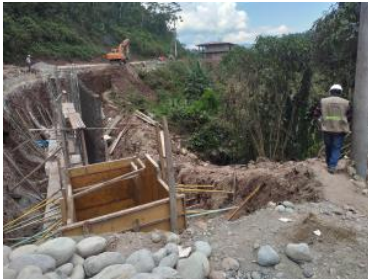
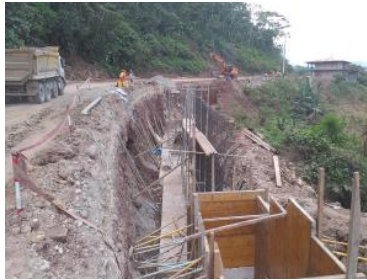
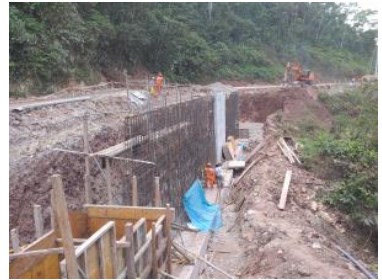
5

Actividades:
 Visita de seguimiento en campo: Construcción de muros de contención.

CDescripcion_____:
 En la progresiva 51+635 se esta construyendo muros de concreto armado y muros de concreto ciclópeo

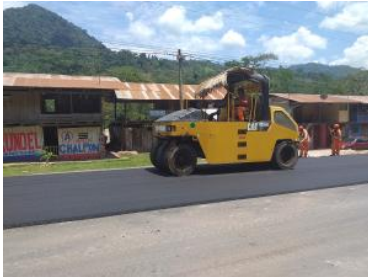
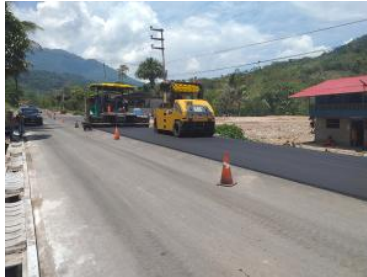
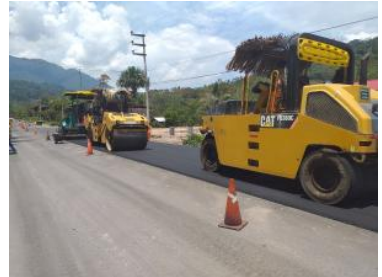
6

Actividades:
 Visita de seguimiento en campo: Compactación de asfaltado en caliente

CDescripcion_____:
 En la progresiva KM. 61+355 a 61+730 se realiza la compactación de la segunda capa del pavimento asfáltico colocado (margen izquierdo de la vía) , en la entrada del Poblado de Nueva Jaén.

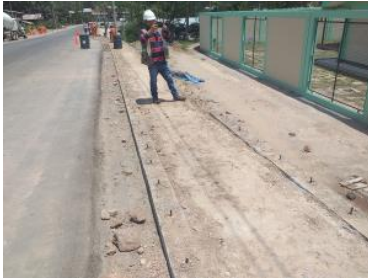
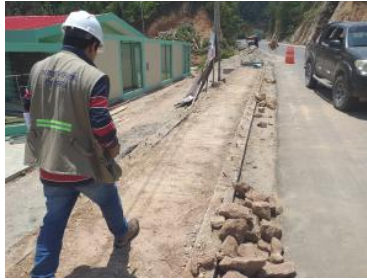
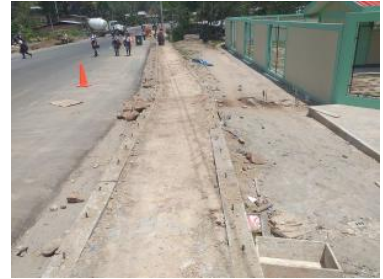
7

Visita de seguimiento en campo: Veredas para el Colegio 0214 del Poblado de Perlamayo

En la progresiva KM. 68+260, la supervisión realiza visita de verificación donde se construirá veredas de concreto a solicitud del Colegio 0214 del Poblado de Perlamayo.

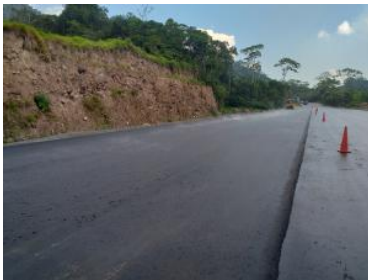
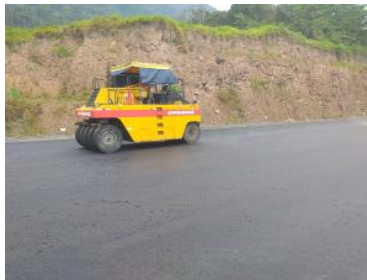
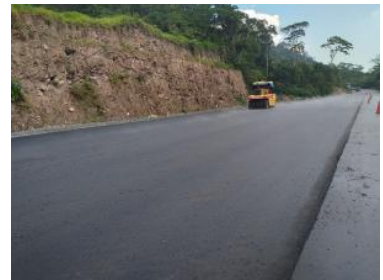
8

Visita de seguimiento en campo: Compactación de pavimento de asfalto en caliente

En la progresiva KM. 36+000 a la 36+180 en el margen derecho de la vía se realiza la compactación de la segunda capa de asfalto colocado.
