## BITACORA ELECTRÓNICA DE OBRA

**Confir ma Bitacora:** Si  
**Nro Informe:** 175  
**Fecha Informe:** 10-09-2019  
**Nombre De La Obra:** Carretera Moquegua - Omate - Arequipa Tramo: II km. 35 al km. 153.50  
**Personal Encargado:** LUZMILA GUERRA MOTTA

### Panel Fotográfico de la Bitacora de Obras

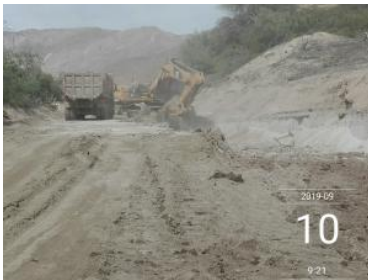
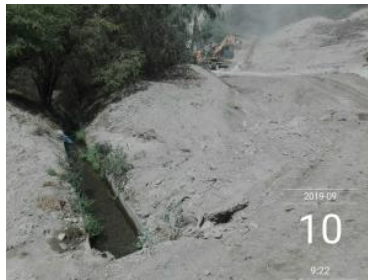
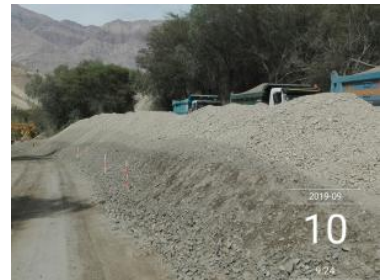
Movimiento de tierras: Excavación a nivel de piso para mejoramiento de suelos a nivel de sub rasante en el km 90+260 aproximadamente

De las actividades de excavación a nivel de piso para mejoramiento de suelos a nivel de sub rasante en el km 90+260 aproximadamente, se aprecia:

Las actividades se desarrollan con el apoyo de una excavadora sobre orugas y 11 volquetes, tomándose conocimiento que el material es eliminado en el DME ubicado en el km 92+300 aproximadamente.

Un canal de riego de concreto atraviesa el ancho de la plataforma.

Presencia de red matriz de alcantarillado en unos 30.00 m.

Se cuenta con material para mejoramiento de suelos a nivel de sub rasante, tomándose conocimiento que este fue transportado de la cantera Pachas.

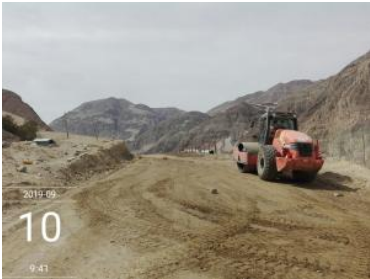
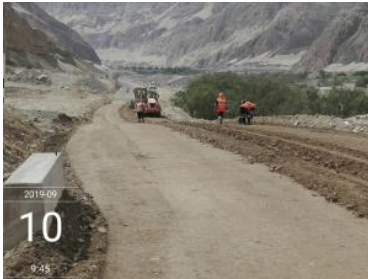
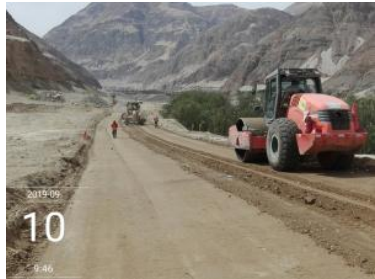
**Actividades:**  
Movimiento de tierras: Mantenimiento de vías en el km 84+390 aproximadamente

**CDescripcion\_\_\_\_\_:**  
Las actividades de mantenimiento de vías en el km 84+390 aproximadamente, se realiza con el apoyo de un rodillo, una motoniveladora y un camión cisterna. Se toma conocimiento que el material de préstamo utilizado en el mantenimiento de vías corresponde a material seleccionado del DME ubicado en el km 84+460 aproximadamente.

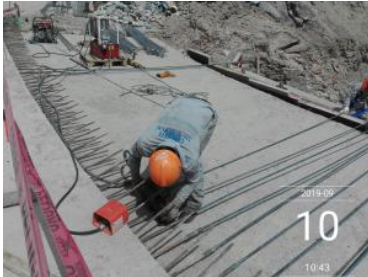
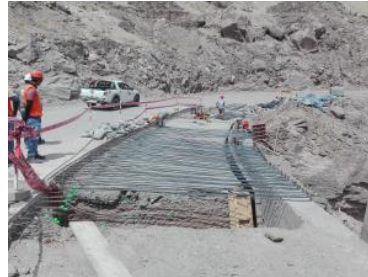
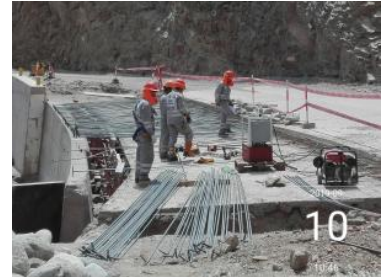
Obras de arte: Armado de acero en badén ubicado entre los kms 57+340 @ 57+360 aproximadamente

Se realizan actividades de armado de acero con el uso de conectores en el badén ubicado en el km 57+340 aproximadamente, debido a que parte de los fierros que se encontraban en este se encontraban cortados y en proceso de oxidación.

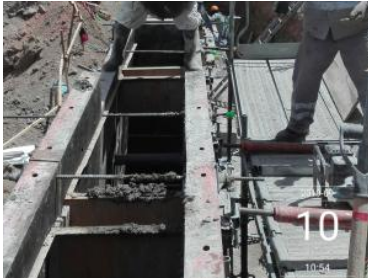
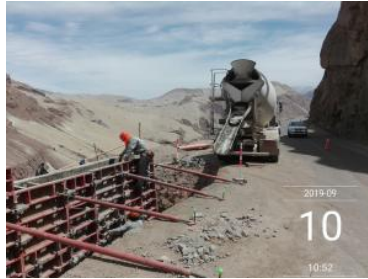
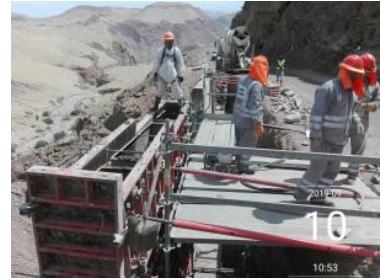
Obras de arte: Concreto en muro de contención ubicado entre los kms 55+968 @ 55+988 aproximadamente

El llenado de concreto en muro de contención de concreto ciclópeo ubicado entre los kms 55+968 @ 55+988 aproximadamente, se realiza con un camión mixer, tomándose conocimiento que el concreto es preparado en la planta de concreto ubicada en el km 84+450 aproximadamente.

Se aprecia también tubo PVC SAC D=3", además del encofrado previamente realizado.
