## BITACORA ELECTRÓNICA DE OBRA

Confir ma Bitaco ra: Si  
 Nro Inform e: 176  
 Fecha Informe: 11-09-2019  
 Nombre De La Obra: Carretera Moquegua - Omate - Arequipa Tramo: II km. 35 al km. 153.50  
 Personal Encargado: LUZMILA GUERRA MOTTA

### PANEL FOTOGRAFICO

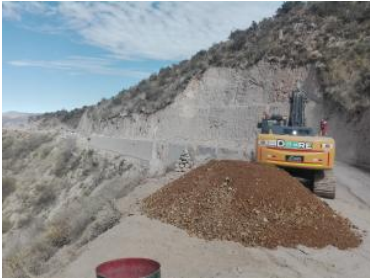
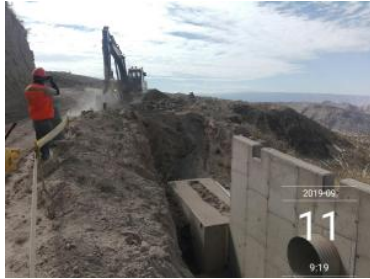
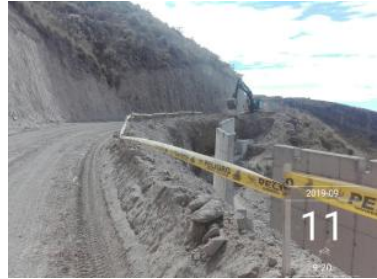
1

**Actividades:**  
Reconstrucción: Limpieza y relleno en área socavada en el muro cabezal ubicado entre los kms 133+976 @ 134+049 aproximadamente.

**CDescripcion\_\_\_\_\_:**  
Se realizan actividades de reconstrucción de limpieza y relleno en área socavada en el muro cabezal ubicado entre los kms 133+976 @ 134+049 aproximadamente, con el apoyo de una excavadora sobre orugas y de forma manual.

Se toma conocimiento que el material para relleno (previamente seleccionado) es transportado del DME ubicado en el km 128+080 aproximadamente.

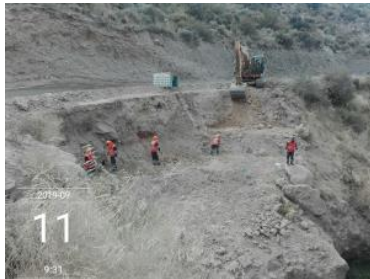
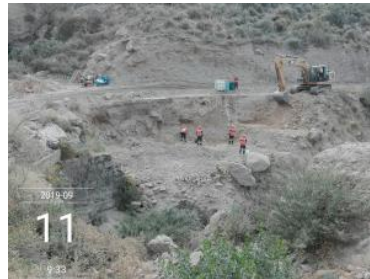
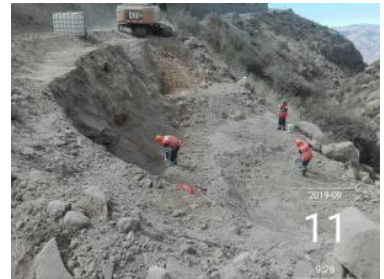
2

Reconstrucción: Limpieza y excavación para conformación de terraplén en el km 135+420 aproximadamente.

Las actividades de reconstrucción de limpieza y excavación para conformación de terraplén en el km 135+420 aproximadamente, se realiza con el apoyo de una excavadora sobre orugas y de forma manual.

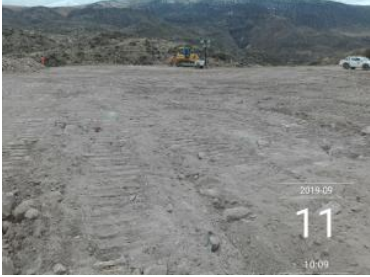
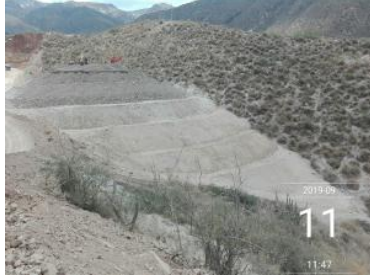
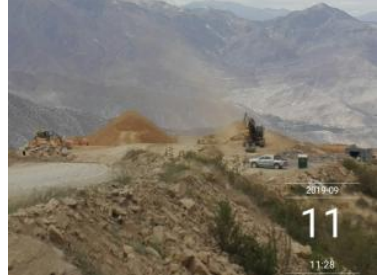
3

**Actividades:**  
Inspección visual de los DME ubicados entre los kms 115+000 @ 148+500 aproximadamente.

**CDescripcion\_\_\_\_\_:**  
Se realiza la inspección visual de los DMEs ubicados en los kms: 115+220, 122+200, 128+080, 132+000, 138+000, 143+420 y 148+080 aproximadamente, de los que se aprecia:

Maquinaria como tractor sobre orugas se encuentra paralizada en los diferentes DMEs.

En el único DME que se registra actividad y de selección de material es en el ubicado en el km 128+080 aproximadamente.

En algunos casos como en el DME 115+220, 122+200, 132+000 y 148+080 aparentemente estarían llegando a colmatarse.
