BITACORA ELECTRÓNICA DE OBRA

Confirma Bitacora: Si	Nro Informe: 188	Fecha Informe: 10-09-2019	Nombre De La Obra: Carretera Juanjui-Tocache, tramo Pizana - La Polvora - Pizarron - Perlamayo - Campanilla	Personal Encargado: BORIS WALTER AYLLÓN CARCELÉN
---------------------------------	----------------------------	-------------------------------------	--	---

PANEL FOTOGRAFICO

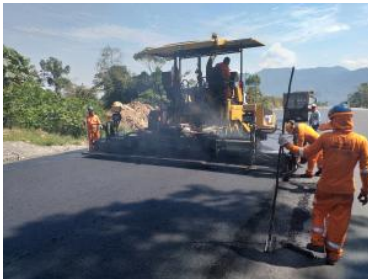
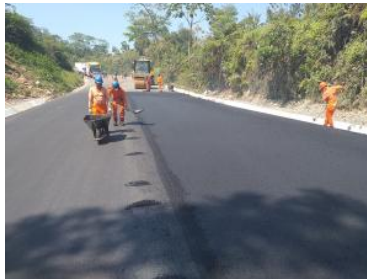
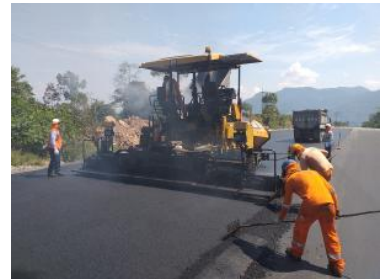
1

Actividades:
Visita de seguimiento en campo: Asfaltado en caliente (lado izquierdo)

CDescripcion_____:
En la 36000 a 36180 se realiza el asfaltado en caliente en el margen izquierdo de la vía.

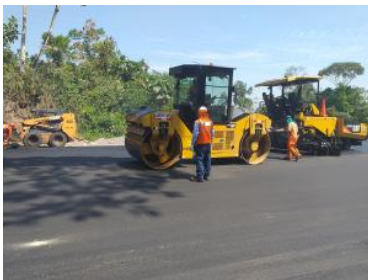
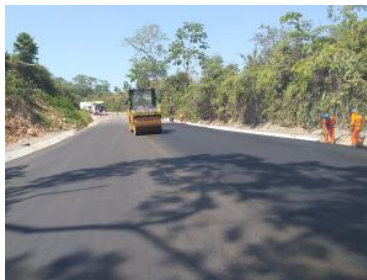
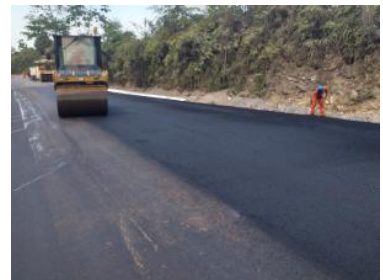
2

Actividades:
Visita de seguimient en campo: Compactación de asfalto en caliente

CDescripcion_____:
En la progresiva KM. 36+000 a 36+180 se realiza la compactación de asfalto en caliente en el margen izquierdo de la vía

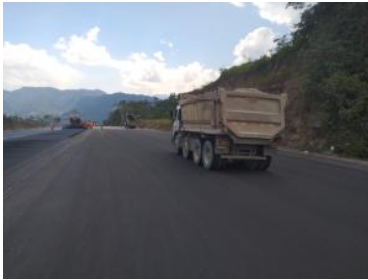
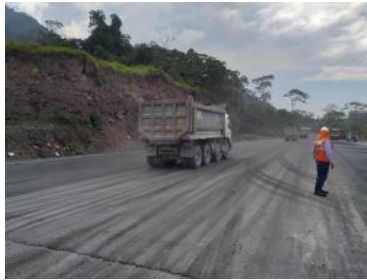
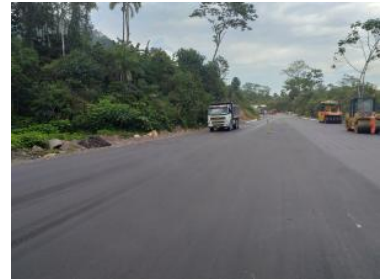
3

Actividades:
 Visita de seguimiento en campo: Transporte de material granular desde Mishollo

CDescripcion_____:
 Se realiza el transporte de material granular desde la Cantera Mishollo hasta la progresiva KM. 42+200 ,Km 58+500, 69+000

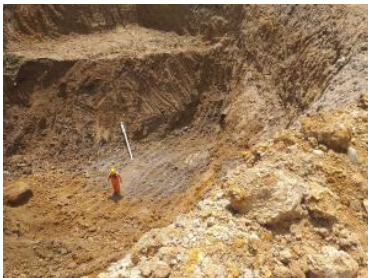
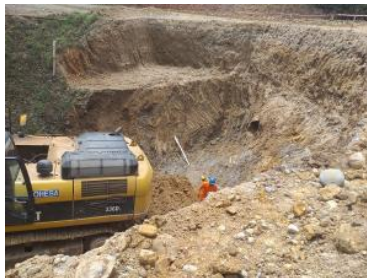
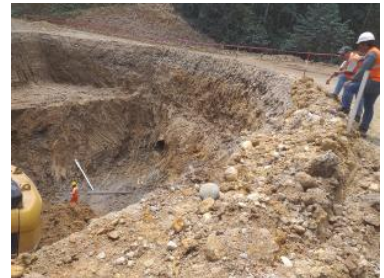
4

Actividades:
 Visita de seguimiento en campo: Excavación para la construcción de muro reforzado

CDescripcion_____:
 En al progresiva KM. 31+780 se esta realizando la excavación para la construcción de muro reforzado

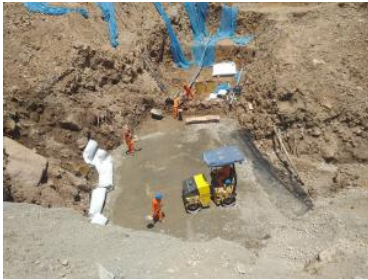
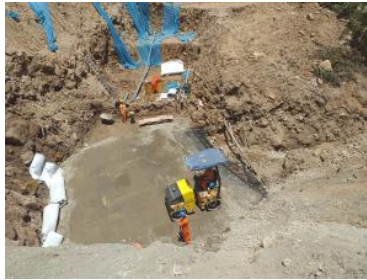
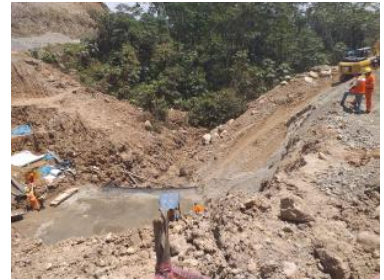
5

Actividades:
 Visita de seguimiento en campo: Construcción de Muro de Suelo reforzado

CDescripcion_____:
 En al progresiva KM. 22+400 se realiza la construcción de muro reforzado donde descansará una alcantarilla TMC de 72"

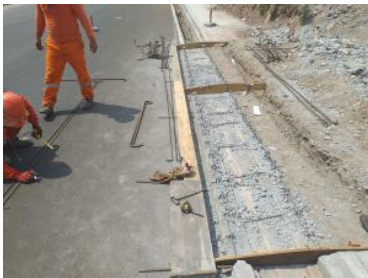
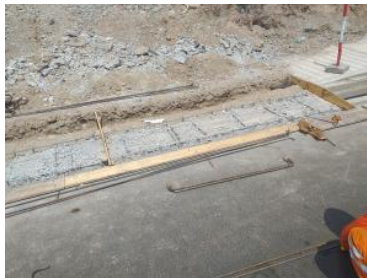
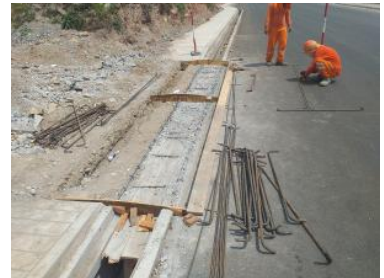
6

Actividades:
 Visita de seguimiento en campo: Construcción de acceso vehicular

CDescripcion_____:
 En la progresiva KM. 37+550 se realiza la construcción de acceso vehicular en el Poblado de Nuevo San Martín

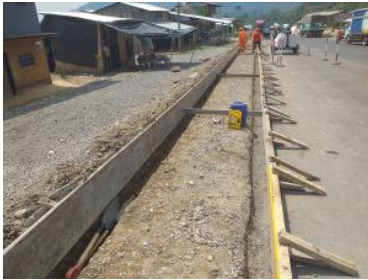
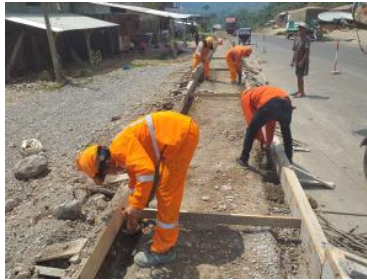
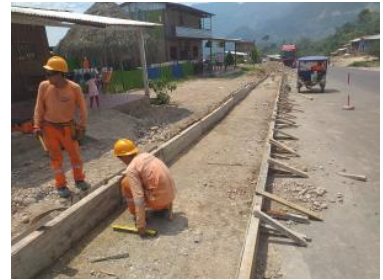
7

Actividades:
 Visita de seguimiento en campo: Excavación y encofrado de veredas

CDescripcion_____:
 En la progresiva KM. 37+720 a la 37+760 se realiza la excavación y encofrado para la construcción de veredas

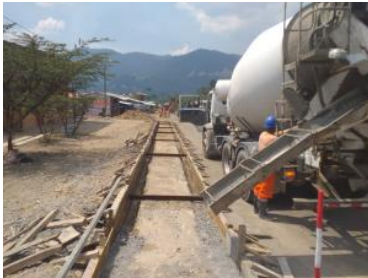
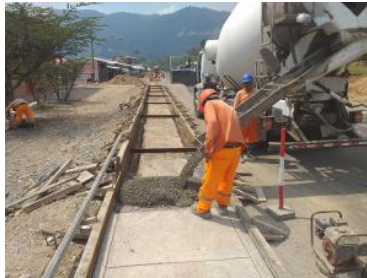
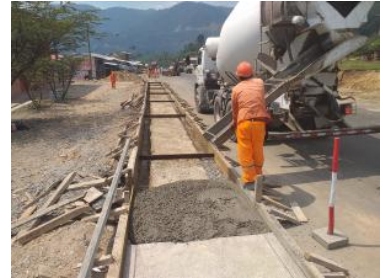
8

Actividades:
 Visita de seguimiento en campo: Vaciado de concreto en veredas

CDescripcion_____:
 En la progresiva 37+560 a 37+590 se realiza el vaciado de concreto para la construcción de veredas.
