# BITACORA ELECTRÓNICA DE OBRA

**Confirma Bitacora:** Si  
**Nro Informe:** 177  
**Fecha Informe:** 12-09-2019  
**Nombre De La Obra:** Carretera Moquegua - Omate - Arequipa Tramo: Il km. 35 al km. 153.50  
**Personal Encargado:** LUZMILA GUERRA MOTTA

Labores realizadas respecto a la ejecución contractual de obra.

## Panel Fotográfico de la Bitacora de Obras

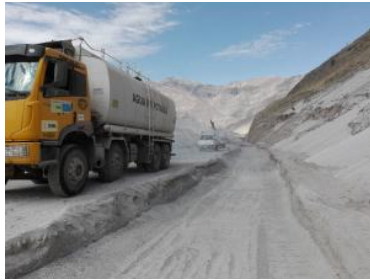
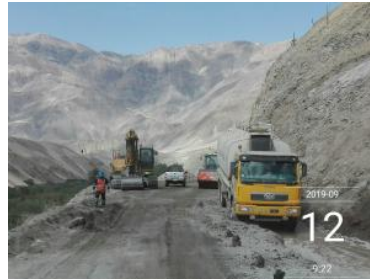
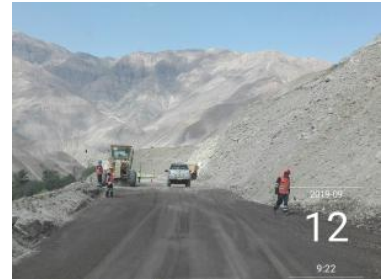
Movimiento de tierras: Corte a nivel de piso para mejoramiento de suelos a nivel de sub rasante en el km 92+300 aproximadamente.

De las actividades de movimiento de tierras km 92+300 aproximadamente se aprecia el corte a nivel de piso con fines de mejoramiento de suelos a nivel de su rasante, con el apoyo de una excavadora sobre orugas, una motoniveladora, un rodillo, un camión cisterna y un total 12 volquetes para eliminación y transporte de material para relleno.

Se toma conocimiento que el material se elimina en el DME ubicado en el km 92+300 y el material para mejoramiento de suelos es transportado de la cantera denominada Pachas.

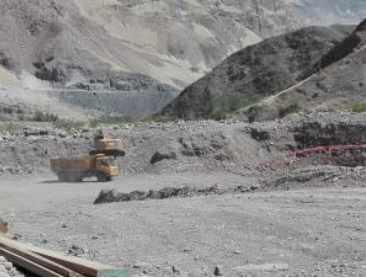
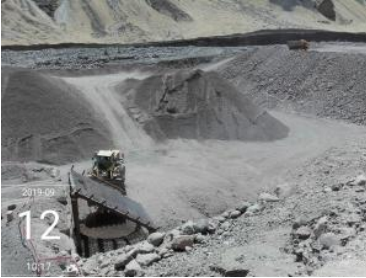
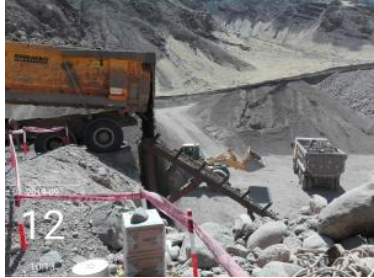
**Actividades:**  
Inspección visual a la cantera denominada Pachas ubicada en el km 69+300 aproximadamente.

**CDescripcion\_\_\_\_\_:**  
De la inspección visual a cantera denominada Pachas, se aprecia que se viene realizando actividades de extracción de material con el apoyo de una excavadora sobre orugas, un cargador frontal y dos volquetes.

2 Cantera con las señalizaciones de seguridad correspondientes y espacios amplios para la circulación de maquinaria.

El material que se extrae de la cantera citada viene siendo utilizada básicamente para mejoramiento de suelos y rellenos.

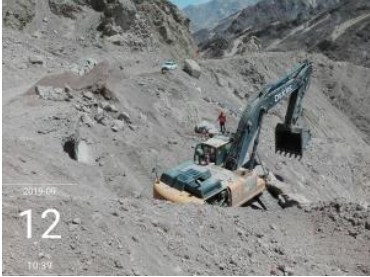
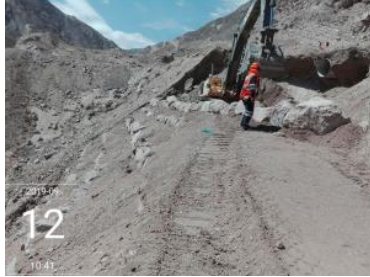
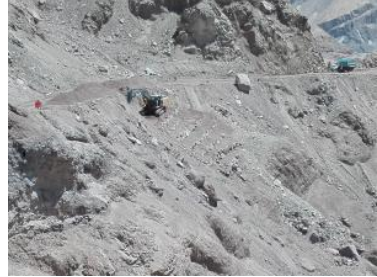
**Actividades:**  
Reconstrucción: Conformación de banquetas y enrocado para alcantarilla ubicada en el km 65+330 aproximadamente.

**CDescripcion\_\_\_\_\_:**  
De las actividades de reconstrucción en la alcantarilla ubicada en el km 65+330 aproximadamente, se aprecia la conformación de banquetas y enrocado hacia el cabezal de salida, con el apoyo de una excavadora sobre orugas, tomándose conocimiento que el material para relleno de banquetas es transportado de la cantera denomina Pachas en el km 69+300 aproximadamente.

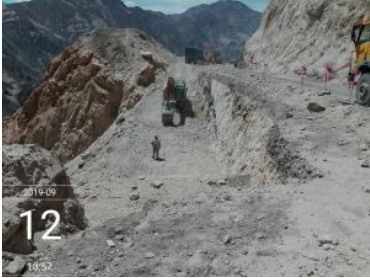
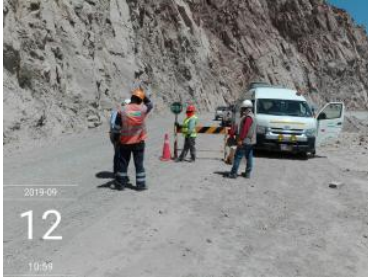
**Actividades:**  
Obras de arte: Excavación para muro de contención de concreto armado ubicado entre los kms 59+940@59+980 aproximadamente.

**CDescripcion\_\_\_\_\_:**  
Las actividades de excavación para muro de contención ubicado entre los kms 59+940@59+980 aproximadamente, se realizan con el apoyo de una excavadora sobre orugas y volquetes tomándose conocimiento que el material es eliminado en el DME ubicado en el km 53+680 aproximadamente.

Personal técnico de la supervisión de obra realiza los controles de calidad en obra correspondientes, quienes comunicaron que para el desarrollo de este muro de contención no es necesario el mejoramiento de terreno de fundación.

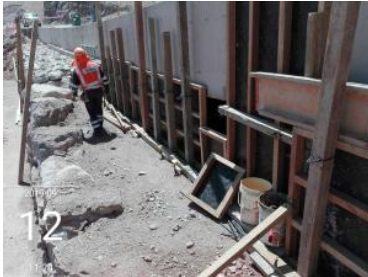
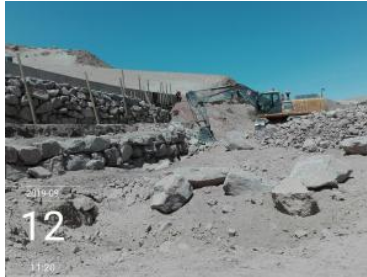
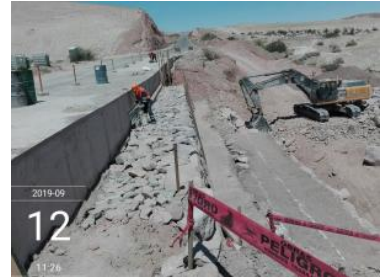
Reconstrucción: Conformación de banquetas, enrocado y encofrado en badén (aguas abajo) ubicada entre los kms 54+770 @ 54+815 aproximadamente.

Se realizaron actividades de reconstrucción como Conformación de banquetas y enrocado aguas abajo de badén ubicada entre los kms 54+770 @ 54+815.

De la socavación producida (aguas abajo del badén) por efecto de las lluvias de los meses de enero a marzo del presente año, se aprecia el encofrado de la cara exterior del badén, para ser llenado

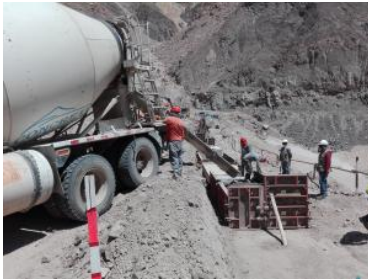
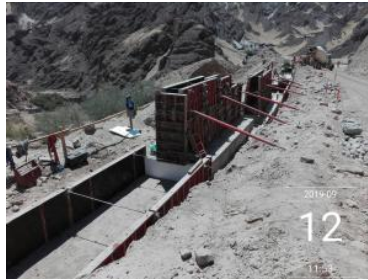
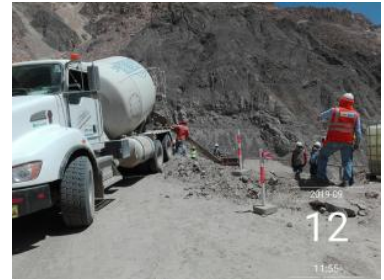
Obras de arte: Llenado de concreto en zapata para muro de contención ubicado entre los kms 66+570 @ 66+630 aproximadamente.

Con el apoyo de un camión mixer que transporta concreto de la planta ubicada en el km 84+450 aproximadamente se realiza el llenado de concreto en zapata para muro de contención.

Dicha actividad es supervisada por personal técnico de la supervisión de obra – CSVA.

También se aprecia el encofrado en proceso de las alzadas N°s 2 y 4 del muro de contención
