BITACORA ELECTRÓNICA DE OBRA

Confirma Bitacora: Si	Nro Informe: 189	Fecha Informe: 11-09-2019	Nombre De La Obra: Carretera Juanjui-Tocache, tramo Pizana - La Polvora - Pizarron - Perlamayo - Campanilla	Personal Encargado: BORIS WALTER AYLLÓN CARCELÉN
---------------------------------	----------------------------	-------------------------------------	---	--

Panel Fotográfico de la Bitacora de Obras

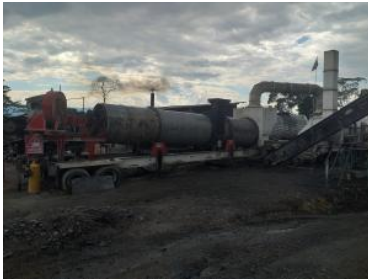
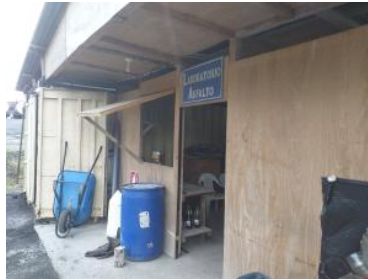
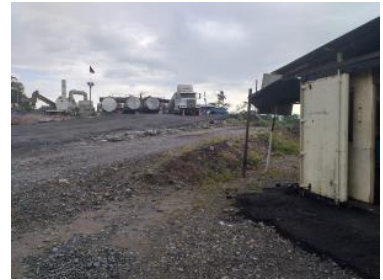
1

Actividades:
Visita al laboratorio asfalto y planta de asfalto (Día lluvioso)

En la progresiva KM. 24+000 se realizo la visita a la planta de asfalto y laboratorio , donde suspendieron las actividades por lluvias en la zona.

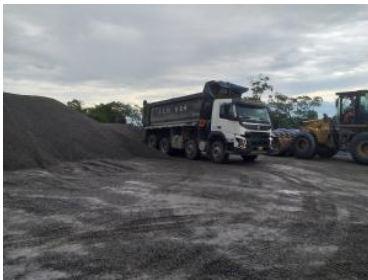
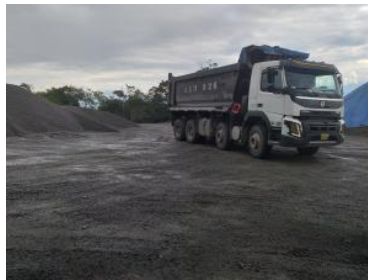
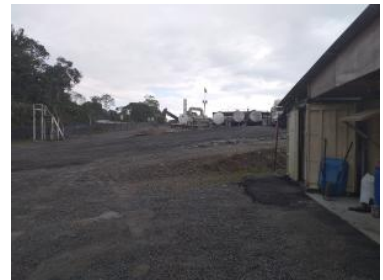
2

Actividades:
Visita de seguimiento en campo: Transporte de agregados hacia la planta de asfalto

En la progresiva KM. 24+000 se realiza el transporte de agregados para la mezcla asfáltica desde la cantera Mishollo hasta la planta, que se paraliza por el mal tiempo en la zona.

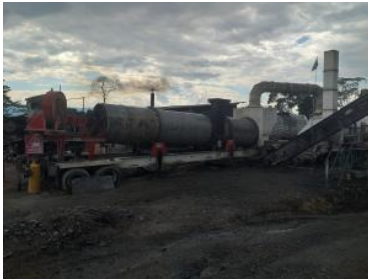
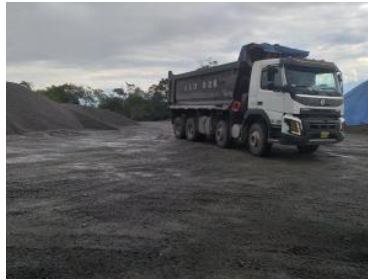
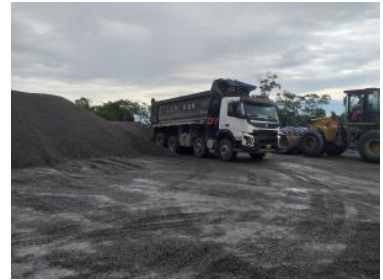
3

Actividades:
Visita de seguimiento en campo: Transporte de agregados para el asfalto

CDescripcion_____:
En la progresiva Km. 24+000 se esta acopiandpo el material granular que se transporta desde la cantera Mishollo

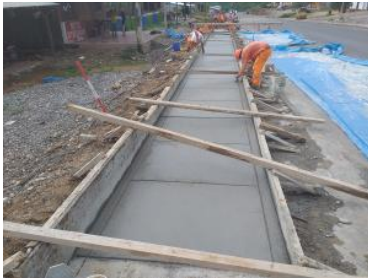
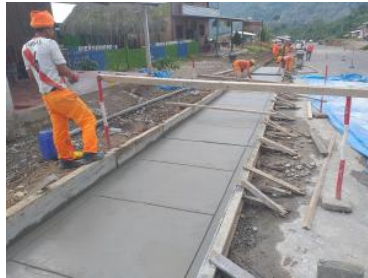
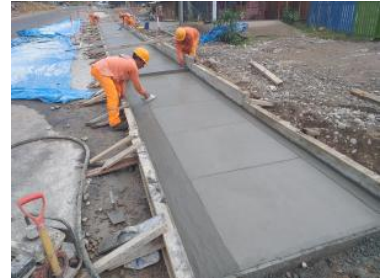
4

Actividades:
Visita de seguimiento en campo: Encofrado y excavacion para construccion de veredas

CDescripcion_____:
En la progresiva Km. 37+750 se realiza el encofrado y excavacion para construccion de veredas

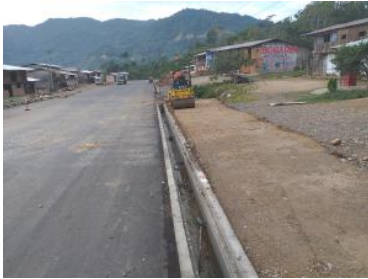
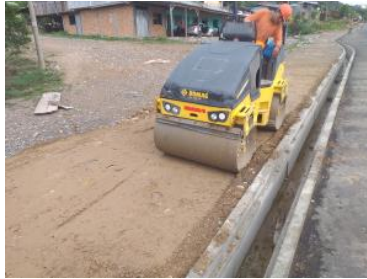
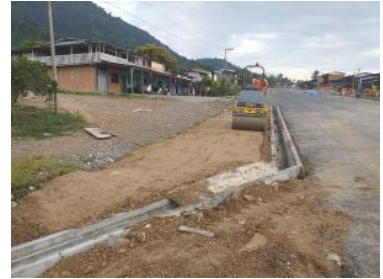
5

Visita de seguimiento en campo: Compactacion de relleno para la construccion de veredas

En la progresiva KM. 37+600 a 37+810 en el margen derecho de la vía se realiza la compactacion de relleno para la construccion de veredas.

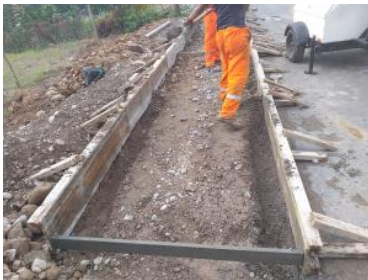
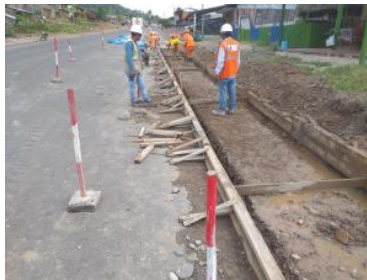
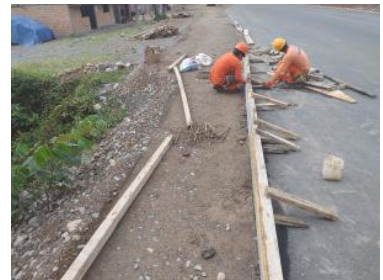
6

Visita de seguimiento en campo: Excavacion y encofrado para construccion de veredas

En la progresiva Km. 37+780 a la 37+820 se realiza la excavacion y encofrado para la construccion de veredas

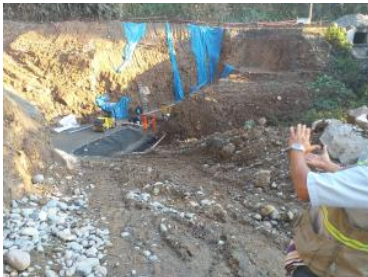
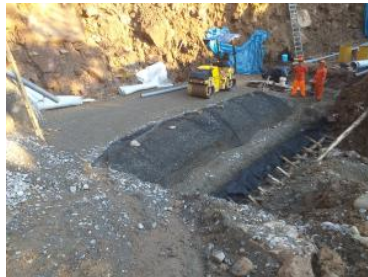
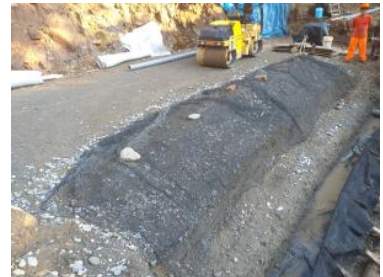
7

Actividades:
suelo reforzado

CDescripcion_____:
En la progresiva KM. 24+390 se realiza la construccion de muro de suelo reforzado.

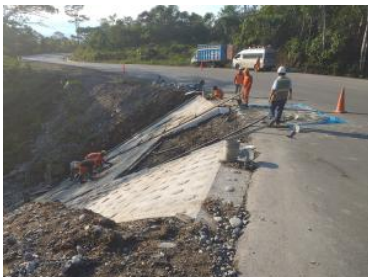
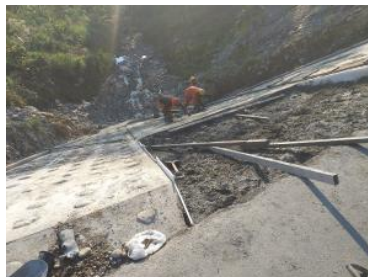
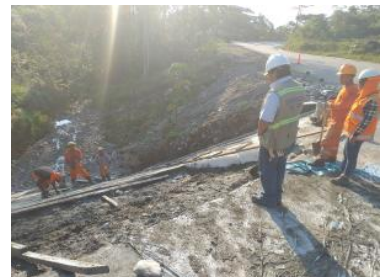
8

Actividades:
Visita de seguimiento en campo: Construccion de mandil emboquillado

CDescripcion_____:
En la progresiva KM. 25+000 se realiza la construccion de mandil de concreto emboquillado de piedras.
