## BITACORA ELECTRÓNICA DE OBRA

<b>Confirma Bitacora:</b> Si	<b>Nro Informe:</b> 190	<b>Fecha Informe:</b> 12-09-2019	<b>Nombre De La Obra:</b> Carretera Juanjui-Tocache, tramo Pizana - La Polvora - Pizarron - Perlamayo - Campanilla	<b>Personal Encargado:</b> BORIS WALTER AYLLÓN CARCELÉN
---------------------------------	----------------------------	-------------------------------------	--	---

**Panel Fotográfico de la Bitacora de Obras**

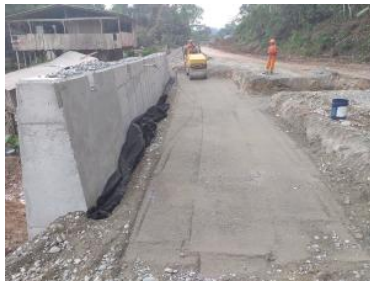
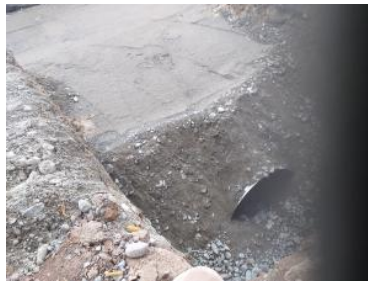
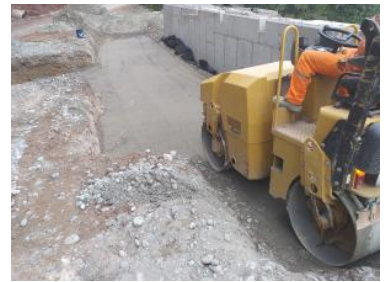
1

**Actividades:**  
 Visita de seguimiento en campo: Relleno en muro alcantarilla

**CDescripcion\_\_\_\_\_:**  
 En la progresiva Km. 50+362 se realiza la compactacion del relleno en los lados del muro y alcantarilla

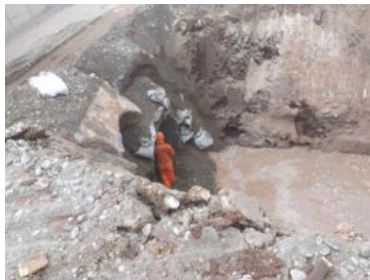
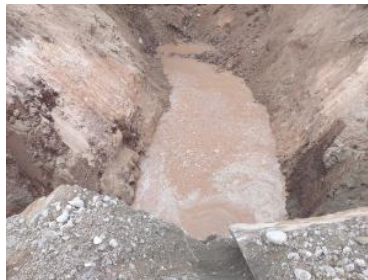
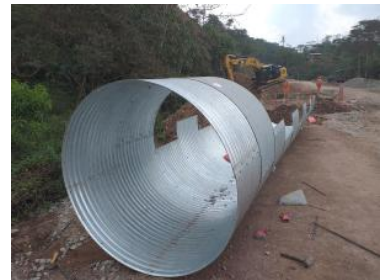
2

**Actividades:**  
 Visita de seguimiento en campo: Excavacion para construccion de alcantarilla TMC de 72"

**CDescripcion\_\_\_\_\_:**  
 En la progresiva Km. 50+641 se realiza la excavacion para la construccion de alcantarilla TMC de 72"

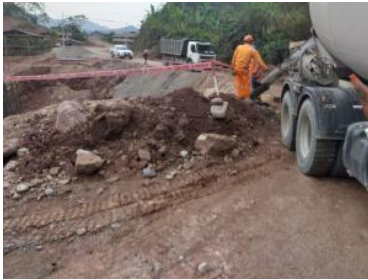
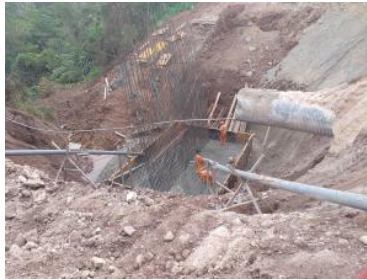
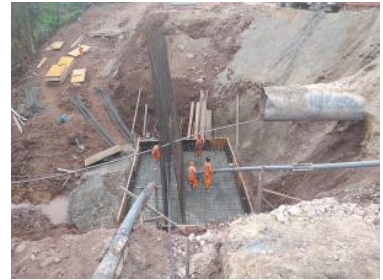
3

**Actividades:**  
 Visita de seguimiento en campo: Vaciado de zapata de muro alcantarilla TMC de 72"

**CDescripcion\_\_\_\_\_:**  
 En la progresiva Km. 50+820 se realiza el vaciado de zapata de concreto armado de muro alcantarilla TMC de 72 "

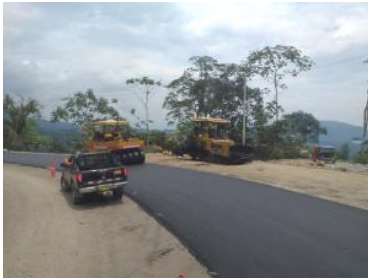
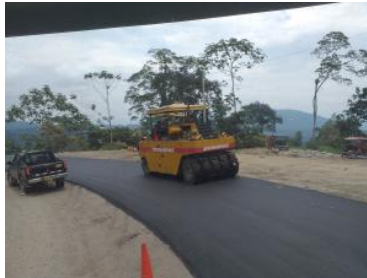
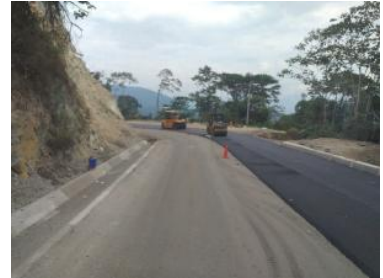
4

**Actividades:**  
 Visita de seguimiento en campo: Asfaltado

**CDescripcion\_\_\_\_\_:**  
 En la progresiva Km. 41+700 a 42+200 se realiza la compactacion del asfalto en caliente, margen izquierdo de la vía

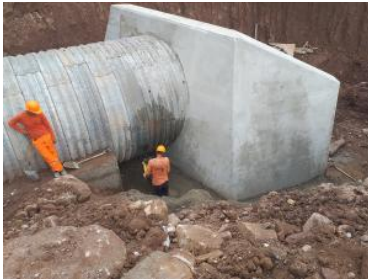
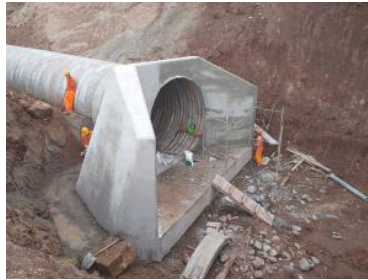
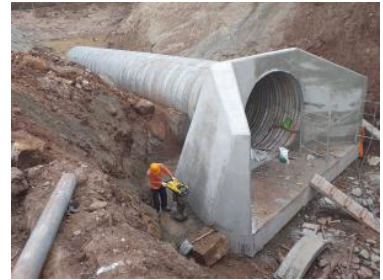
5

**Actividades:**  
Visita de seguimiento en campo: Cabezal de alcantarilla TL de 3212 mm

En la progresiva Km. 50+450 se le ha construido el cabezal izquierdo de la alcantarilla tuner liner de 3212 mm , se realiza el relleno y compactacion en los lados.

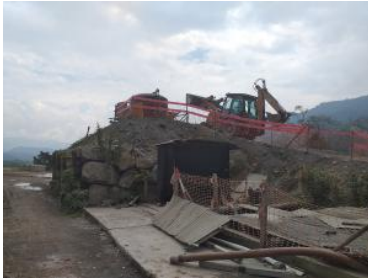
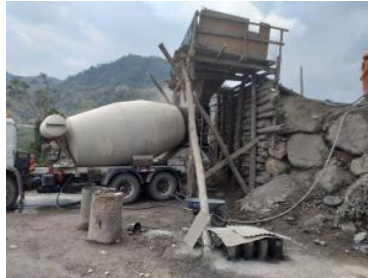
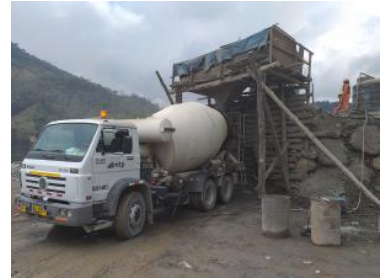
6

**Actividades:**  
Visita de seguimiento en campo: Visita a la planta de concreto

En la progresiva Km. 39+000 se realiza la visita a la planta de preparacion del concreto.

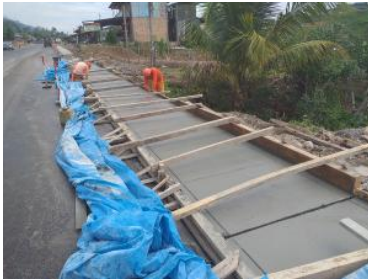
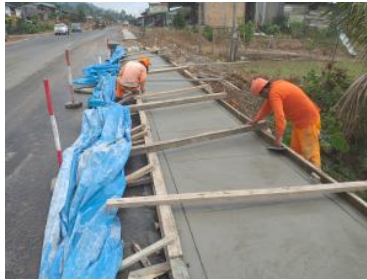
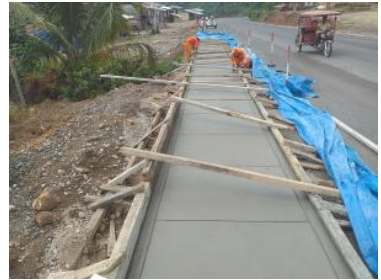
7

**Actividades:**  
 Visita de seguimiento en campo: Vaciado de concreto para veredas

**CDescripcion\_\_\_\_\_:**  
 En la progresiva KM. 37+810 a la 37+840 se realizo el vaciado de concreto para la construccion de veredas.

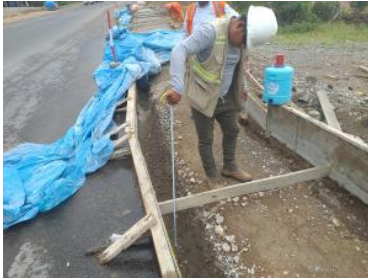
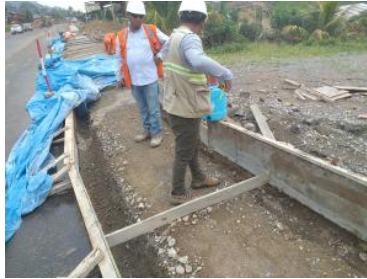
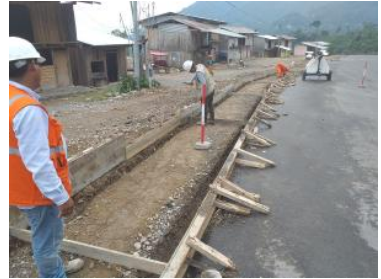
8

**Actividades:**  
 Visita de seguimiento en campo: Liberacion de excavacion y encofrado para la construccion de veredas

**CDescripcion\_\_\_\_\_:**  
 En la progresiva KM. 37+830 a 37+860 , La supervision realiza la liberacion de excavacion y encofrado para la construccion de veredas

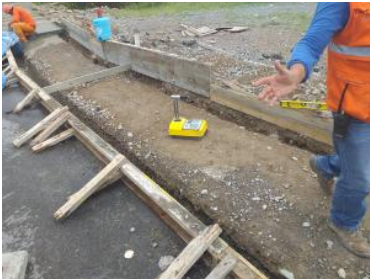
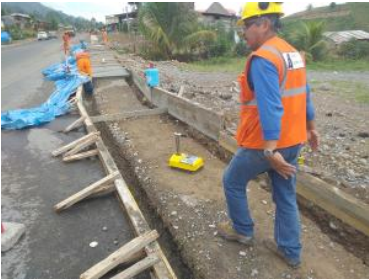
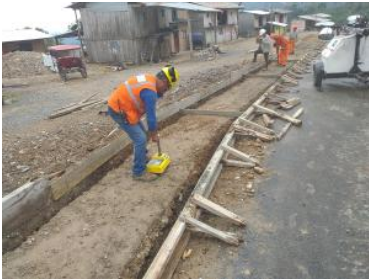
9

**Actividades:**  
Visita de seguimiento en campo: Toma de densidad en relleno de veredas

**CDescripcion\_\_\_\_\_:**  
En la progresiva Km. 37+840 se realiza la toma de densidades en varios puntos del relleno para la construccion de veredas
