BITACORA ELECTRÓNICA DE OBRA

Confirma Bitacora:	Nro Informe:	Fecha Informe:	Nombre De La Obra:	Personal Encargado:
Si	191	13-09-2019	Carretera Juanjui-Tocache, tramo Pizana - La Polvora - Pizarron - Perlamayo - Campanilla	BORIS WALTER AYLLÓN CARCELÉN

Panel Fotográfico de la Bitacora de Obras

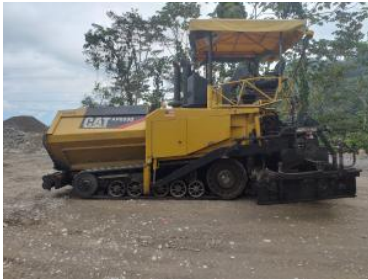
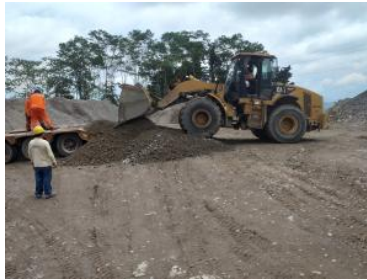
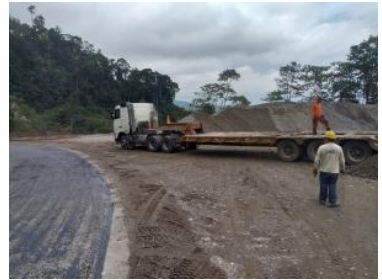
1

Actividades:
 Visita de seguimiento en campo: Traslado de equipo de pavimentacion (esparcidora)

CDescripcion_____:
 Desde la progresiva Km. 42+500 se realiza el traslado de una esparcidora de pavimentacion hacia el Km. 37+000 se cuenta con dos esparcidoras.

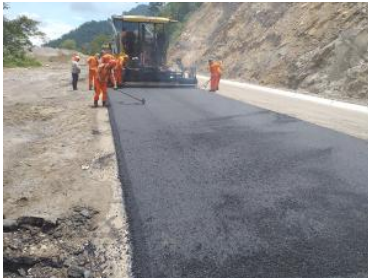
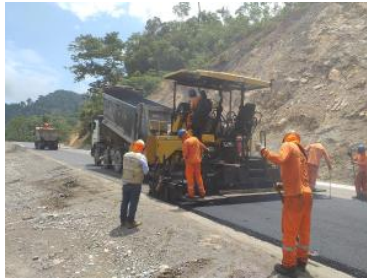
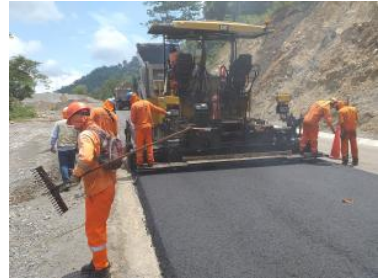
2

Actividades:
 Visita de seguimiento en campo: Asfaltado 1ra capa li

CDescripcion_____:
 En la progresiva 42+300 a 42+700 se realiza la colocacion de la primera capa de pavimento de asfalto en caliente , por el margen izquierdo de la vía.

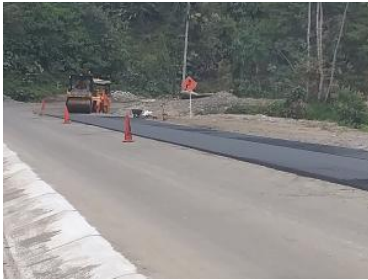
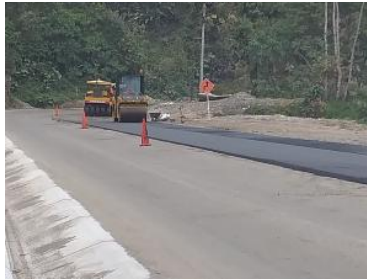
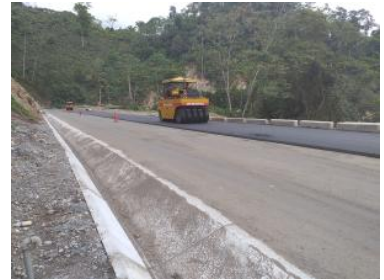
3

Actividades:
 Visita de seguimiento en campo: Compactacion de asfalto en caliente.

CDescripcion_____:
 En la progresiva Km. 42+400 se realiza la compactacion del asfalto en caliente, por el margen izquierdo de la vía.

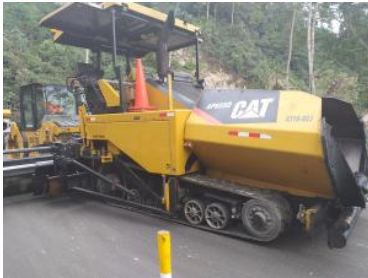
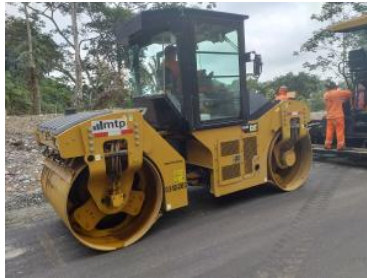
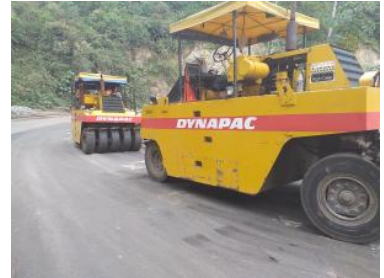
4

Actividades:
 Visita de verificacion de recursos: Equipo de pavimentacion´(tramo II)

CDescripcion_____:
 En la progresiva KM. 42+200 se verifica los recursos para pavimentacion: 2 esparcidoras , 1 tandem, 2 compactadoras de ruedas neumaticas

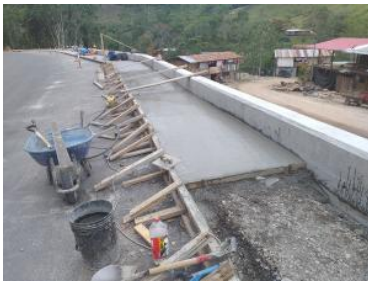
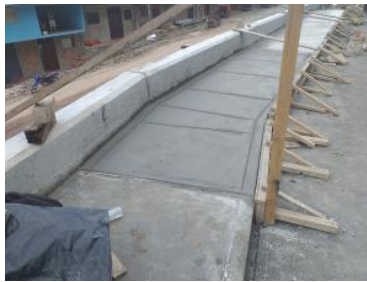
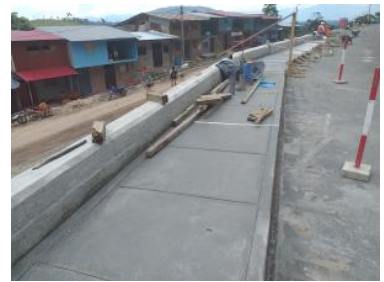
5

Actividades:
 Visita de seguimiento en campo: Construccion de veredas

En la progresiva Km. 40+200 a 40+360 se realiza la construccion de veredas en la entrada del Poblado de Viejo San Martín

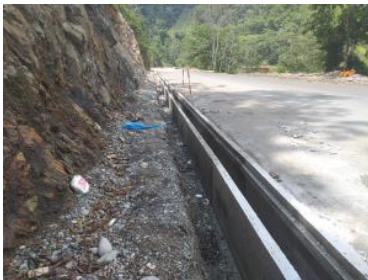
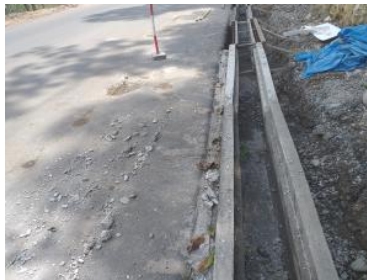
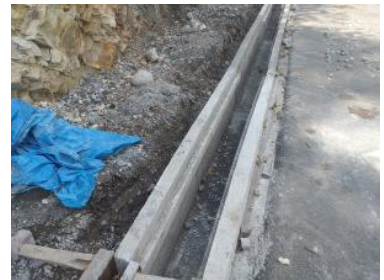
6

Actividades:
 Visita de seguimiento en campo: Cunetas rectangulares de concreto armado construidos

En la progresiva Km. 40+200 a 40+270 se verifica la construccion de cunetas rectangulares de concreto armado, falta las tapas fijas y moviles

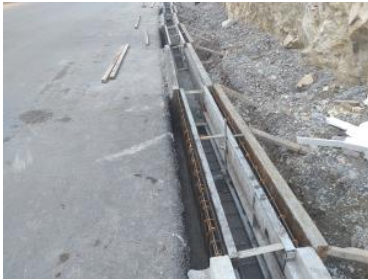
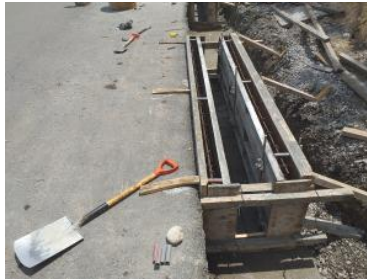
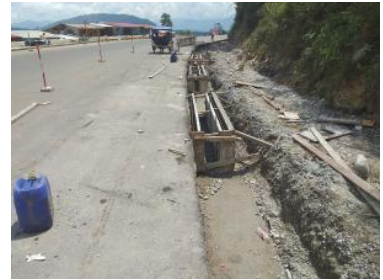
7

Actividades:
 Visita de seguimiento en campo: Construccion de cunetas rectangulares

CDescripcion _____:
 En la progresiva KM. 40+270 a 40+340 se realiza la construccion de cunetas rectangulares, donde ya se ha realizado el refuerzo metalico y el encofrado del mismo.

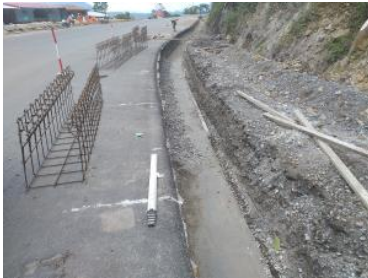
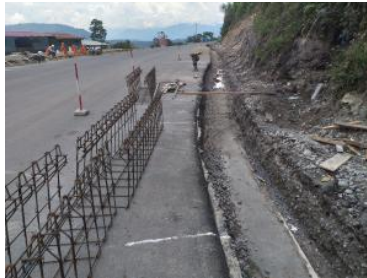
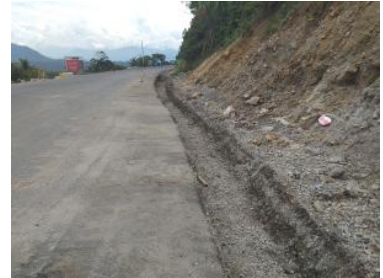
8

Actividades:
 Visita de seguimiento en campo: Excavacion, solado y refuerzo metalico en cunetas

CDescripcion _____:
 En la progresiva Km. 40+340 a 40+430 se realiza la excavacion, solado y refuerzo metalico para la construccion de cunetas rectangulares de concreto armado.

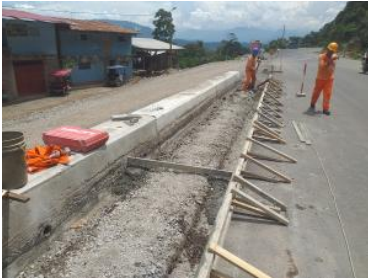
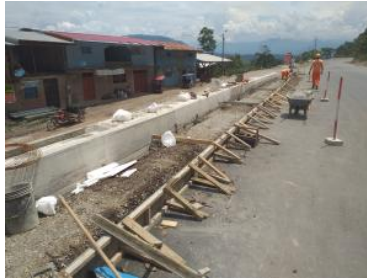
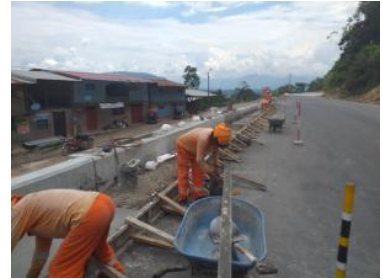
9

Visita de seguimiento en campo: Excavacion y encofrado de madera para construccion de veredas

En la progresiva KM. 40+400 se realiza la excavacion y encofrado de madera para construccion de veredas en la entrada de el Poblado de Viejo San Martín

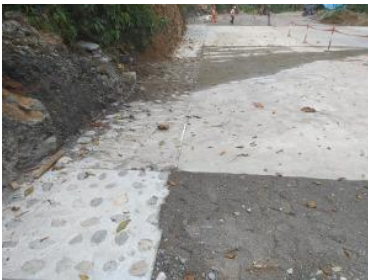
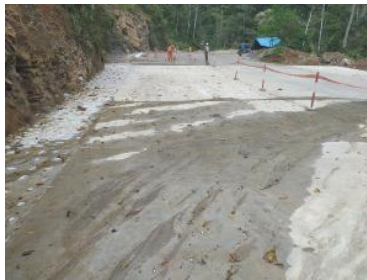
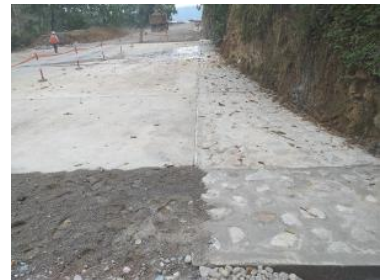
10

Visita de seguimiento en campo: Baden lado derecho terminado

En al progresiva km 40+100 se verifica la ejecucion de la parte derecha del badén de concreto armado, con emboquillado en los lados.
