BITACORA ELECTRÓNICA DE OBRA

REGISTRO DE LA BITACORA Y FOTO DEL CUADERNO DE OBRA

Confirma Bitacora:	Nro Informe:	Fecha Informe:	Nombre De La Obra:	Personal Encargado:
Si	192	16-09-2019	Carretera Juanjui-Tocache, tramo Pizana - La Polvora - Pizarron - Perlamayo - Campanilla	BORIS WALTER AYLLÓN CARCELÉN

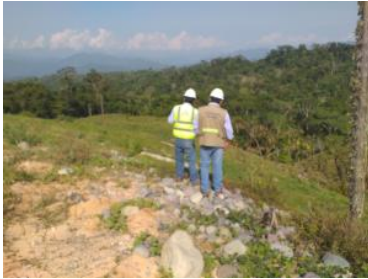
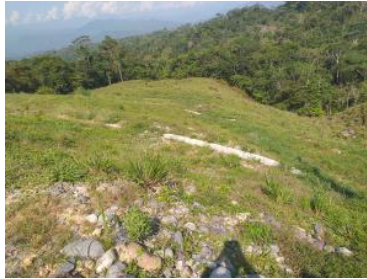
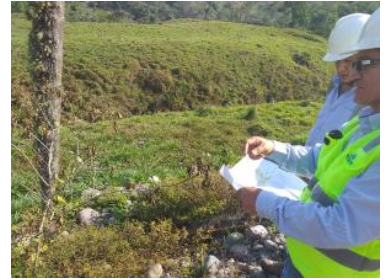
1

Actividades:
Visita de seguimiento en campo: Visita al DME KM. 18+820

Se realiza la visita de supervision al DME del Km.18+820 donde se requiere la construccion de cunetas de coronacion adicionales a las existentes para evitar que continúe la socavacion en el terreno.

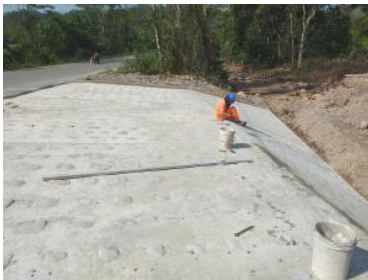
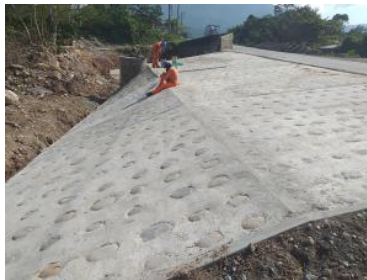
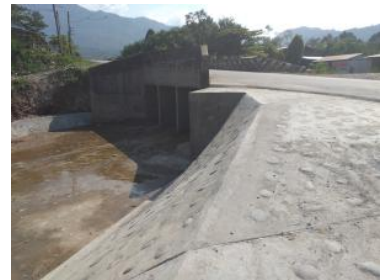
2

Actividades:
Visita de seguimiento en campo: Construccion de mandil emboquillado

En la progresiva KM. 15+280 se realiza el acabado de la construccion de mandil emboquillado de piedras.

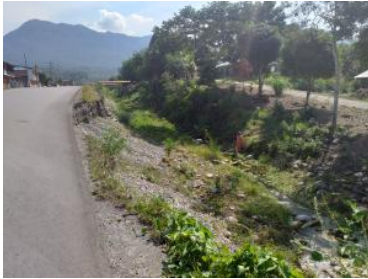
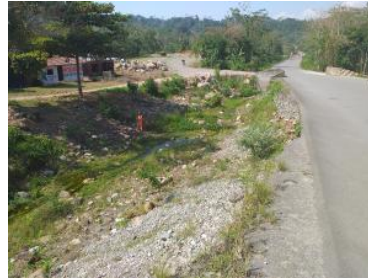
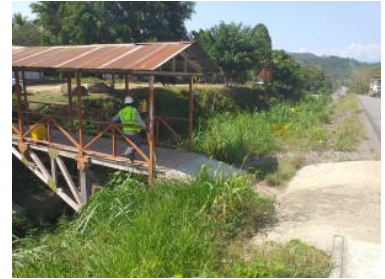
3

Visita de seguimiento en campo: Levantamiento topografico del cauce en Poblado de la Polvora.

En la progresiva Km. 15+800 se realiza el levantamiento topografico del cauce del canal en el Poblado de la Polvora, donde la empresa Contratista planteara alternativas de solucion en el canal, para proteccion de la calzada asfaltada.

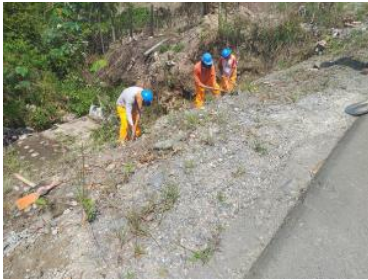
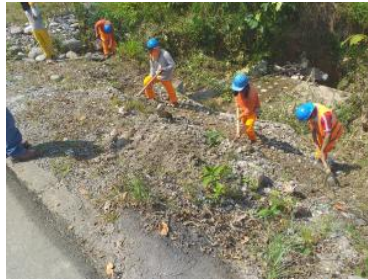
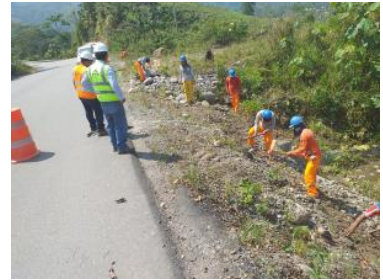
4

Actividades:
Visita de seguimiento en campo: Excavacion para la construccion de mandil

CDescripcion_____:
En la progresiva Km. 17+180 se realiza la excavacion para la construccion de mandil de concreto emboquillado de piedra.

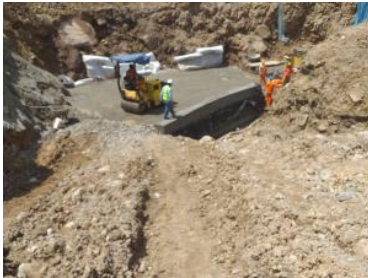
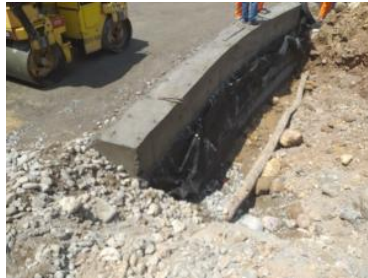
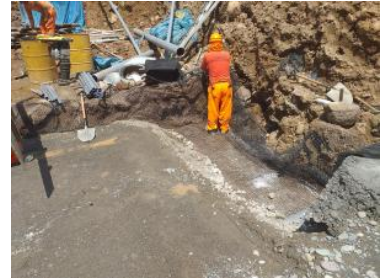
5

Actividades:
Visita de seguimiento en campo: Construccion de muro reforzado

CDescripcion_____:
En la progresiva KM. 24+360 se realiza la construccion de muro reforzado, donde encima del muro se ubicara una alcantarilla tuner liner de 72"

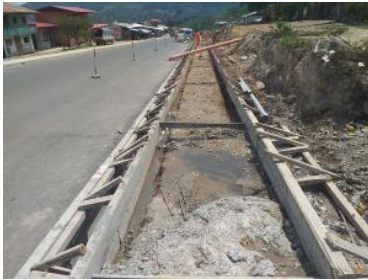
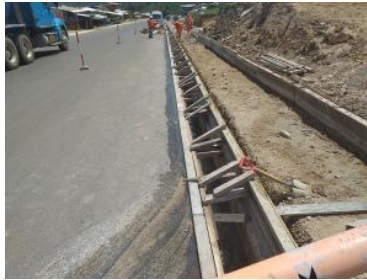
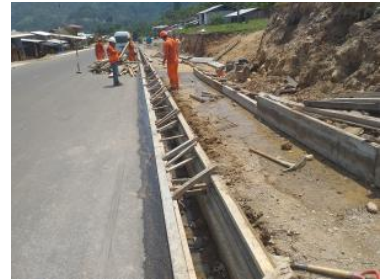
6

Actividades:
 Visita de seguimiento en campo: Encofrado y excavacion para construccion de veredas

En la progresiva KM. 37+640 a 37+670 se realiza la excavacion para la construccion de veredas de concreto

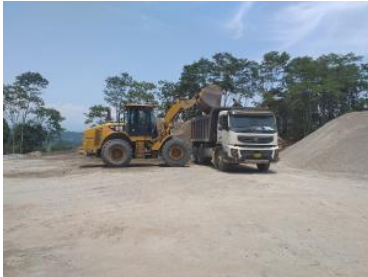
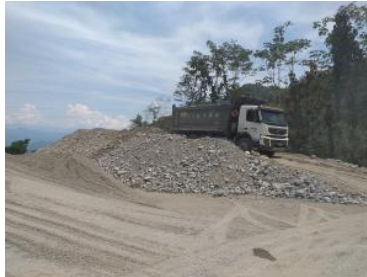
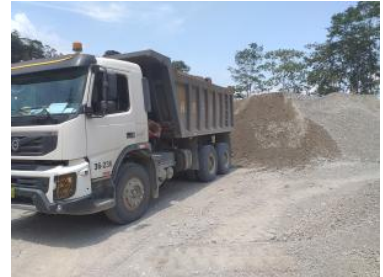
7

Actividades:
 Visita de seguimiento en campo: Carga y transporte en DME 52+500

En la progresiva Km. 52+500 se realiza el acopio de material granular desde la cantera Mlshollo y luego se carga y transporta el material hasta la progresiva 58+420 con volquetes mas pequeños.

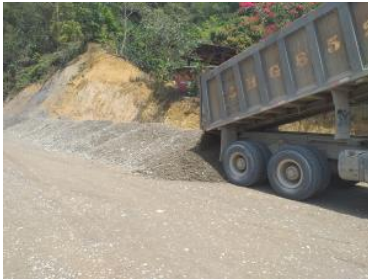
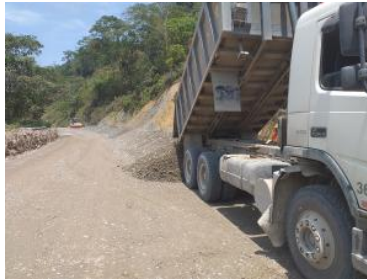
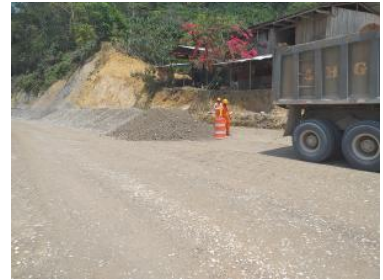
8

Actividades:
Visita de seguimiento en campo: Conformacion de terraplén (corona)

CDescripcion_____:
En la progresiva Km. 49+000 a 49+100 se realiza la conformacion del terraplen a nivel de sub-rasante.

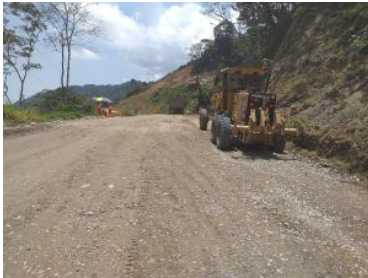
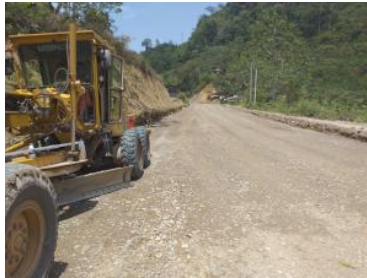
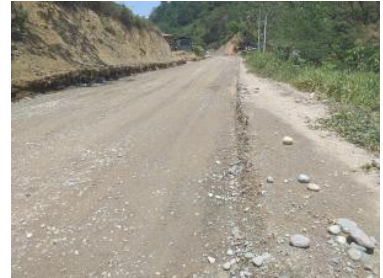
9

Actividades:
Visita de seguimiento en campo: Mejoramiento de suelos

CDescripcion_____:
En la progresiva KM. 49+100 a 49+250 se realiza el mejoramiento de los suelos utilizando una motoniveladora

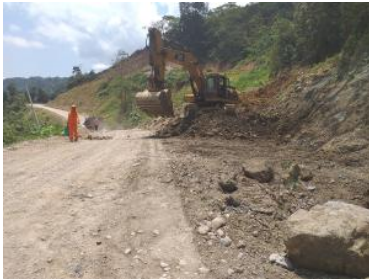
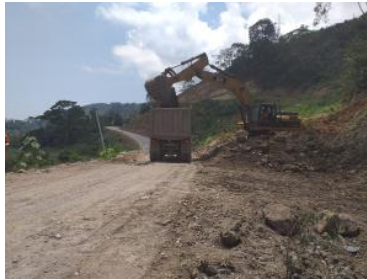
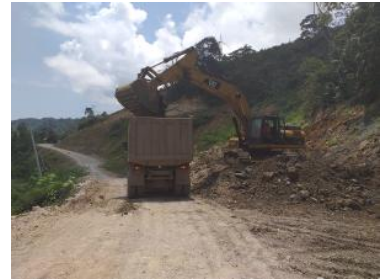
10

Actividades:
 Visita de seguimiento en campo: Perfilamiento y limpieza del talud

CDescripcion_____:
 En la progresiva KM. 49+280 se realiza el perfilamiento y limpieza del talud utilizando una excavadora de oruga y volquetes

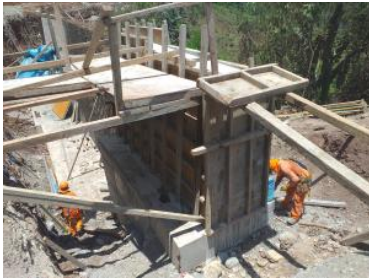
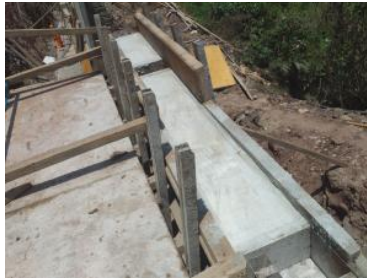
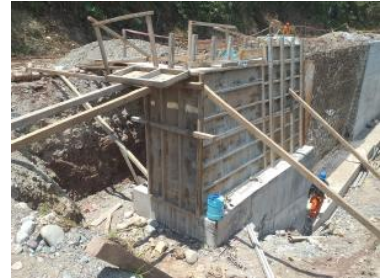
11

Actividades:
 Visita de seguimiento en campo: Muro de concreto ciclopeo

CDescripcion_____:
 En la progresiva Km. 51+635 se ha vaciado un muro de concreto ciclopeo donde solo falta el desencofrado del mismo.

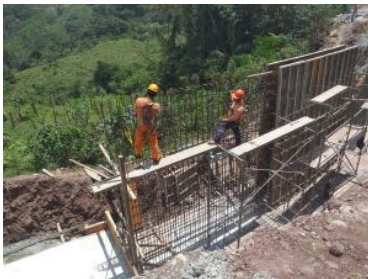
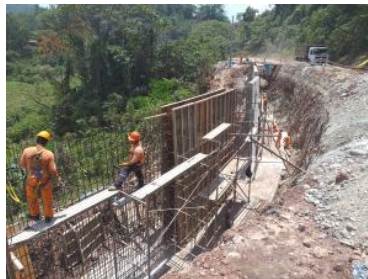
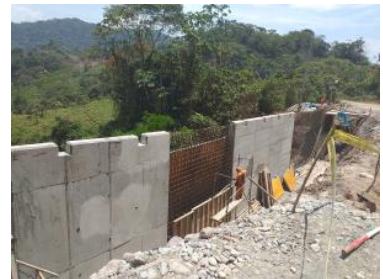
12

Actividades:
Visita de seguimiento en campo: Refuerzo metalico en muros.

CDescripcion_____:
En la progresiva Km. 51+600 se realiza el refuerzo metalico para la construccion de muro de concreto armado

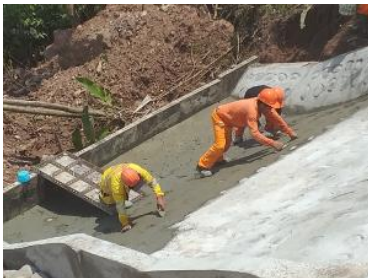
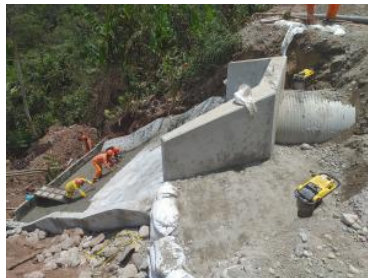
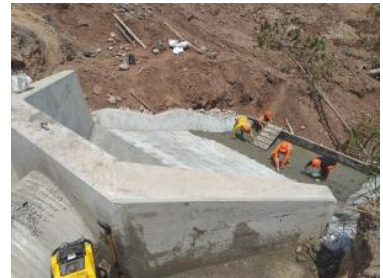
13

Actividades:
Visita de seguimiento en campo: Emboquillado en salida de alcantarilla

CDescripcion_____:
En la progresiva KM. 51+435.5 se realiza el emboquillado en la salida de alcantarilla de TMC 60"
