BITACORA ELECTRÓNICA DE OBRA

Confirma Bitacora: Si
Nro Informe: 181
Fecha Informe: 17-09-2019
Nombre De La Obra: Carretera Moquegua - Omate - Arequipa Tramo: Il km. 35 al km. 153.50
Personal Encargado: LUZMILA GUERRA MOTTA

Panel Fotográfico de la Bitacora de Obras

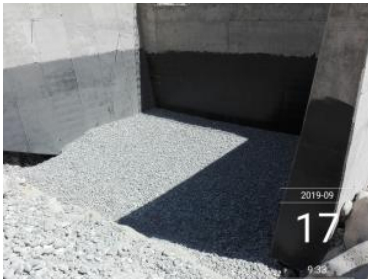
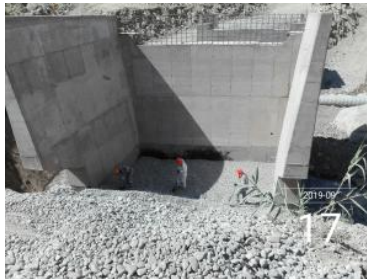
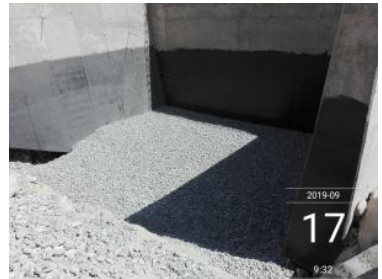
1

Actividades:
Construcción de Puesto Moro Moro: Relleno en estribos

De las actividades que se desarrollan en la construcción del puente Moro Moro, se aprecia la colocación de material de filtro (piedra seleccionada de la cantera ubicada en el km 84+450 aproximadamente), en ambos estribos., como parte del rellenos a realizarse.

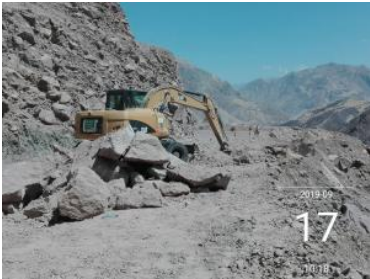
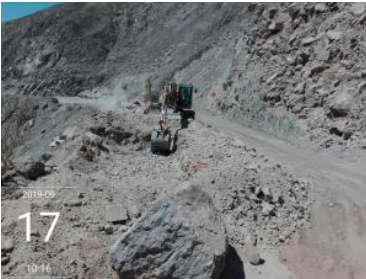
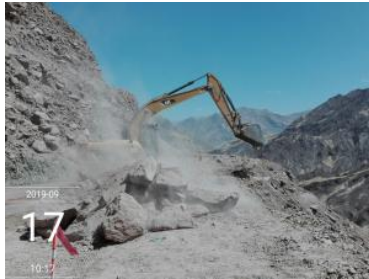
2

Obras de arte: Excavación para muro de contención ubicado entre los kms 63+455 @ 63+465 aproximadamente.

Con el apoyo de una excavadora sobre orugas se viene realizando la excavación para muro de contención ubicado entre los kms 63+455 @ 63+465 aproximadamente, el material producto de la excavación en su mayoría botonería) viene siendo acopiada a un lado de la vía.

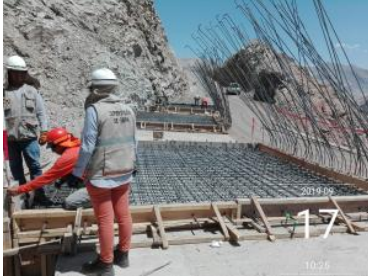
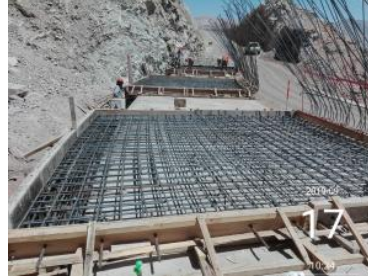
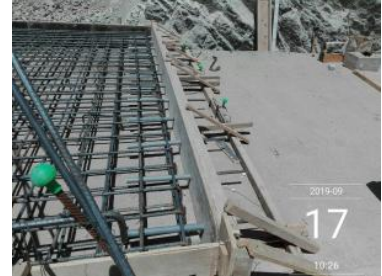
3

Obras de arte: Construcción de badén ubicado entre los kms 62+236 @ 62+266 aproximadamente.

De las actividades de construcción de badén ubicado entre los kms 62+236 @ 62+266 aproximadamente se aprecia el encofrado, armado de acero y colocación de dowells. Dichas actividades vienen siendo supervisadas por personal de campo de la Supervisión de obra y realizadas por la Sub Contratista.

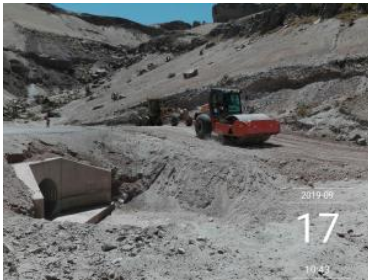
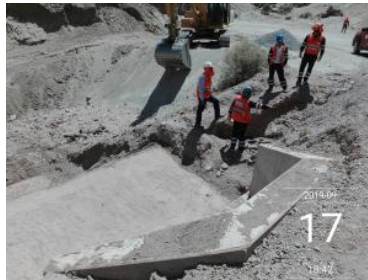
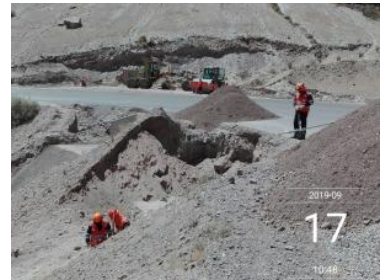
4

Se ha tomado conocimiento que de las actividades de reconstrucción que se vienen realizando en las diferentes alcantarillas (cabezal de ingreso y salida) estas quedaran a nivel banquetas o enrocados realizados con material seleccionado en la mayoría de los casos proveniente de las Cantera Pachas, Amata y del DME ubicado en el km 128+080 aproximadamente, siendo que a la fecha no contarían con la autorización para desarrollar los emboquillados correspondientes.

Reconstrucción: Limpieza y encauzamiento en cabezal de ingreso y construcción de banquetas en cabezal de salida en alcantarilla ubicada en el km 58+884 y reparación en zonas socavadas de plataforma en 58+875 aproximadamente.

Se realiza la limpieza y encauzamiento en cabezal de ingreso de alcantarilla con el apoyo además de un rodillo y una motoniveladora.

El proceso de reconstrucción del cabezal de salida de la alcantarilla se desarrolla mediante banquetas (relleno compactado) con material de la cantera Pachas.

La reparación en zonas socavadas de plataforma se realiza con material de la cantera Pachas.

Se sugiere que a través de la Supervisión de obra pudieran evaluar la necesidad y/o viabilidad de construcción de emboquillados en el ingreso y salida de las alcantarillas ya sean estos procedentes de ejecución contractual o reconstrucción a fin de garantizar la calidad y durabilidad de dichas obras en el tiempo.

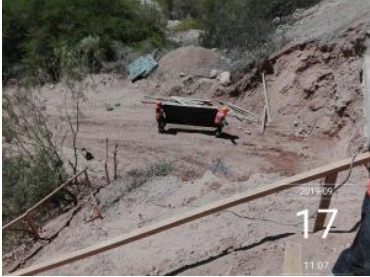
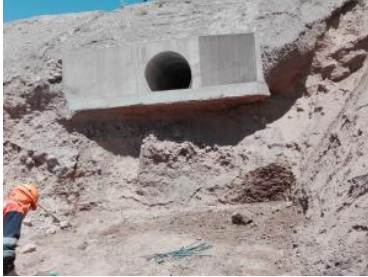
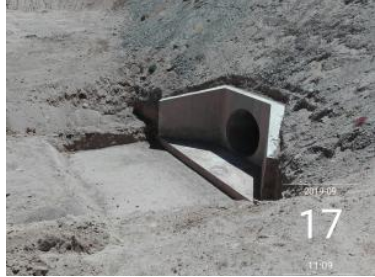
5

Actividades:
Reconstrucción: Limpieza y encauzamiento en cabezal de ingreso y construcción de banquetas en cabezal de salida en alcantarilla ubicada en el km 46+628 aproximadamente.

CDescripcion _____:
Se realizó la limpieza y encauzamiento en el cabezal de ingreso de la alcantarilla.
Se realiza la limpieza y encauzamiento en el cabezal de salida de la alcantarilla además de actividades previas a la calzadura en zonas socavadas.

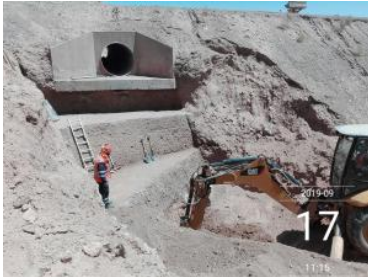
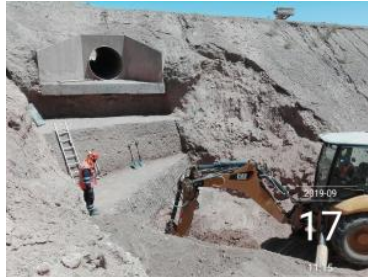
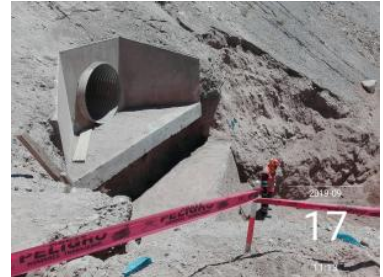
6

Reconstrucción: Limpieza y construcción de banquetas en cabezal de salida en alcantarilla ubicada en el km 46+282 aproximadamente.

La limpieza de material acumulado en el cabezal de salida se realiza con el apoyo de una retroexcavadora. Del mismo modo se vienen conformando banquetas para la protección del cabezal de salida mediante enrocado.
