BITACORA ELECTRÓNICA DE OBRA

Confirma Bitacora: Si	Nro Informe: 188	Fecha Informe: 07-09-2019	Nombre De La Obra: Construcción y Mejoramiento de la Carretera Ilave-Mazocruz	Personal Encargado: CUTIPA MONZON NESTOR ARNULFO
---------------------------------	----------------------------	-------------------------------------	---	--

REPORTE DEL 07 DE SETIEMBRE DEL 2019

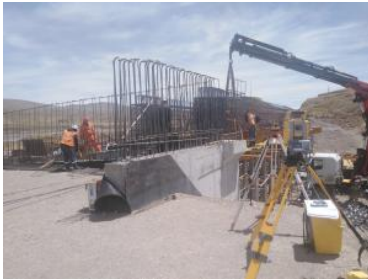
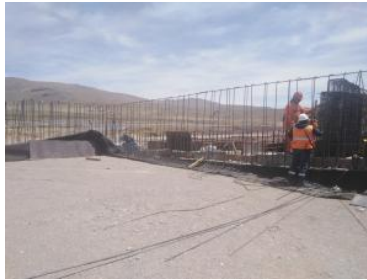
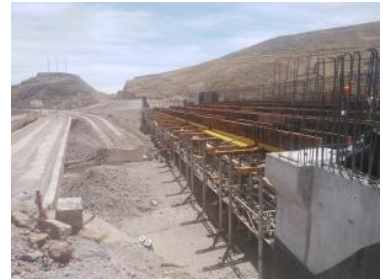
1

Actividades:
Puente Ilinqui (L = 36.30 m)

CDescripcion_____:
Ubicado en la progresiva km 33+760, armado de acero en parapetos del estribo y en vigas principales

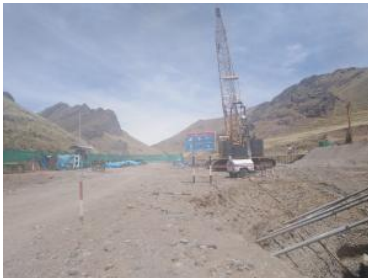
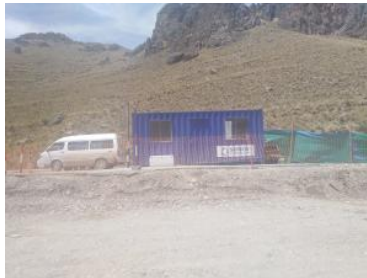
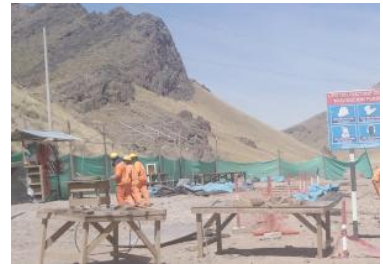
2

Actividades:
Puente Untave (L=90.00 m)

CDescripcion_____:
Actividades para realizar las pruebas en pilotes como son: Dinámica y de Integridad

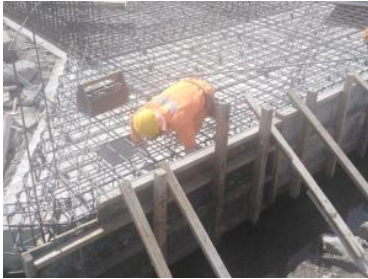
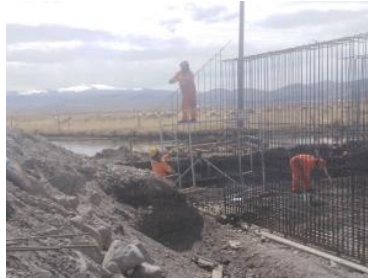
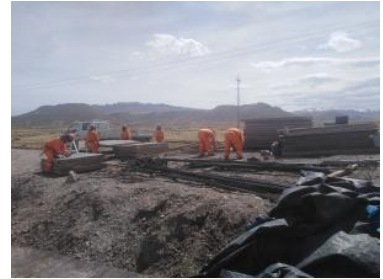
3

Actividades:
Drenaje

Alcantarilla tipo MCA de 3x2 m de sección y 11.40 m de longitud ubicado en la progresiva km 60+533, se ejecuta el armado de acero de losa inferior, muros de elevación y también en los cabezales alero de entrada y salida.

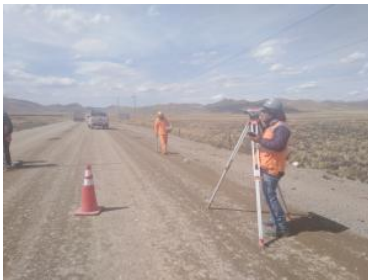
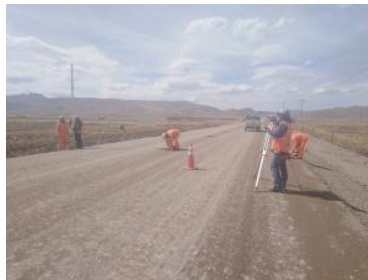
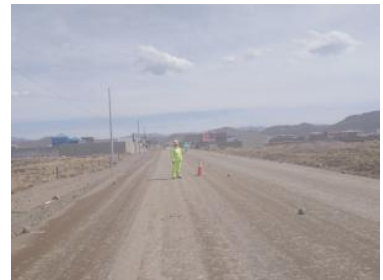
4

Actividades:
Plantillado de Sub Base

Utilizando nivel de ingeniero se plantilla cada 10m para el control de niveles de sub base en la progresiva km 55+300

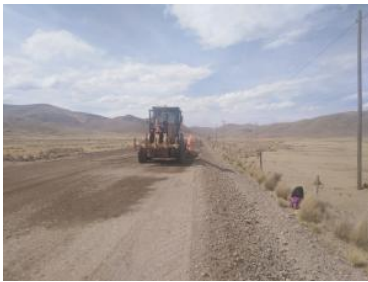
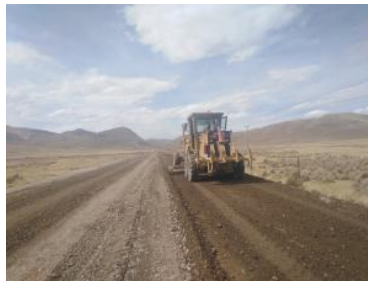
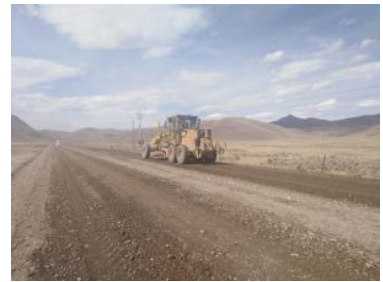
5

Actividades:
Corona 2da capa

CDescripcion_____:
Conformación de segunda capa de corona con material seleccionado ubicado en la progresiva km 54+760

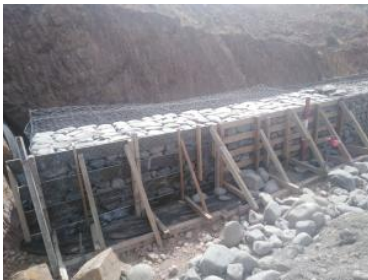
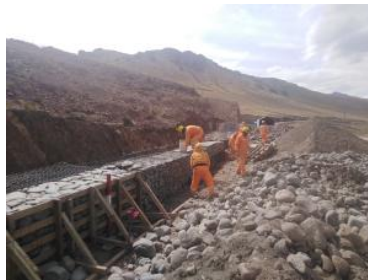
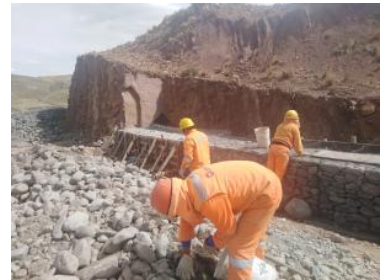
6

Actividades:
Muro gavión

CDescripcion_____:
Muro para entrada de alcantarilla ubicado entre las progresivas km 50+680 hasta el km 50+711

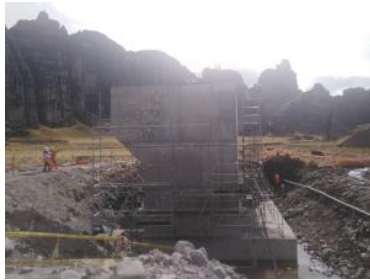
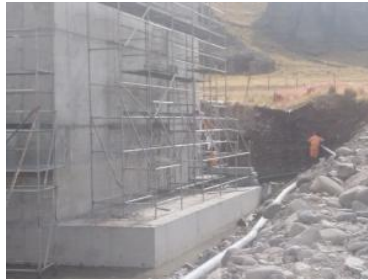
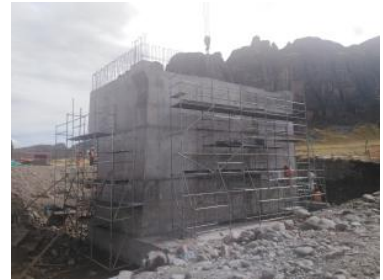
7

Actividades:
 Puente chillihua (L=26.60 m)

CDescripcion_____:
 Ubicado en la progresiva km 46+929, desencofrado panel del estribo derecho, actividades para dar inicio al relleno estructural.

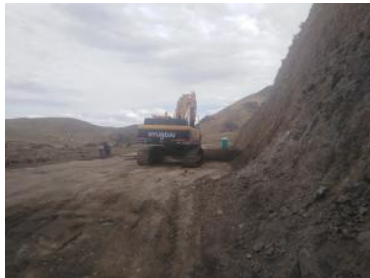
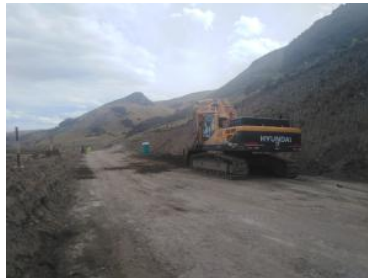
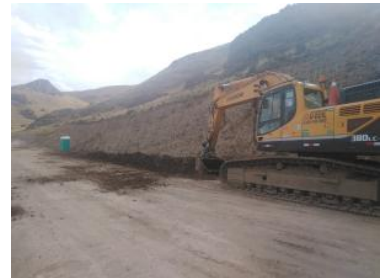
8

Actividades:
 Perfilado de talud

CDescripcion_____:
 Excavadora hidráulica perfilando el talud de corte en la progresiva km 42+400

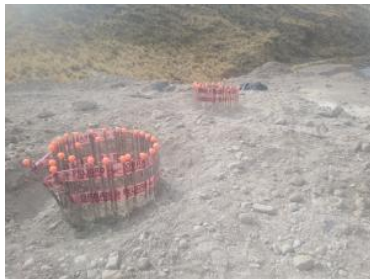
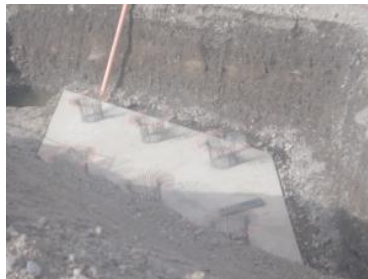
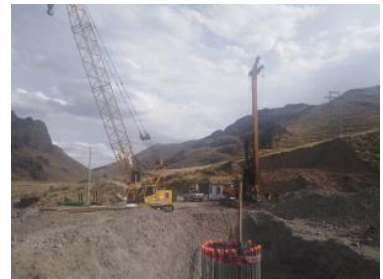
9

Actividades:
Puente Untave - km 40+050

CDescripcion_____:
Preparación de los pilotes del pilar central izquierdo para el control de calidad, lus del puente es de 90.00 m
