BITACORA ELECTRÓNICA DE OBRA

Confirma Bitacora: Si	Nro Informe: 189	Fecha Informe: 09-09-2019	Nombre De La Obra: Construcción y Mejoramiento de la Carretera Ilave-Mazocruz	Personal Encargado: CUTIPA MONZON NESTOR ARNULFO
---------------------------------	----------------------------	-------------------------------------	---	--

REPORTE DEL 09 DE SETIEMBRE DEL 2019

Panel Fotográfico de la Bitacora de Obras

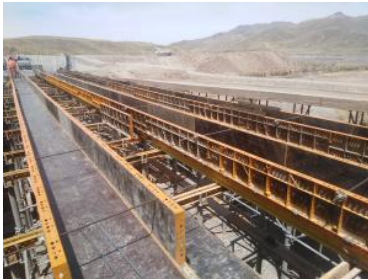
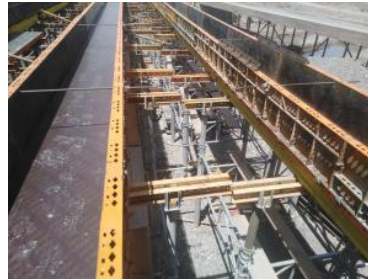
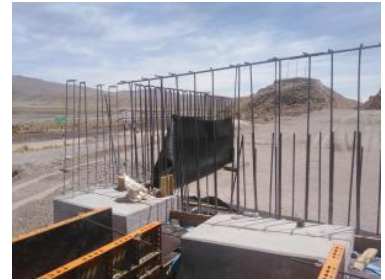
Puente llinqui (L=36.30 m)

Ubicado en la progresiva km33+760, se continua con las vigas principales, parapetos en lo que respecta al armado de refuerzo como indica los planos del expediente técnico.

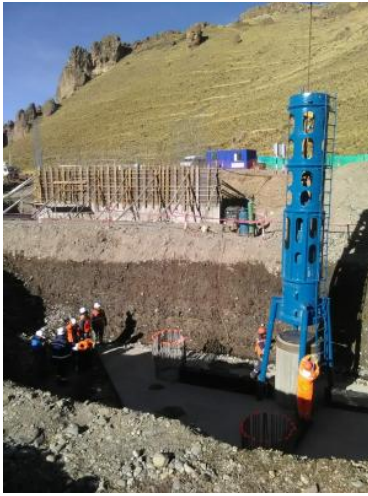
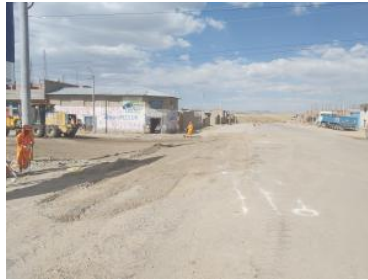
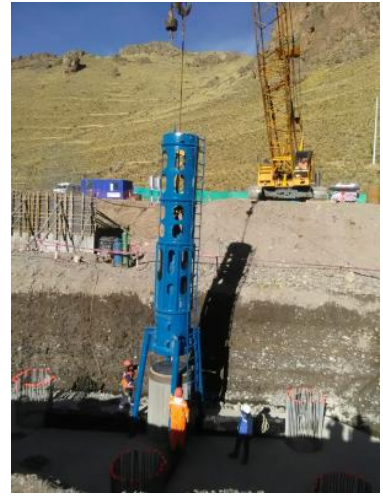
Actividades:
Puente Untave (L=90.00 m)

CDescripcion_____:
Prueba dinámica en un pilote encimado así como también la prueba de integridad realizado de acuerdo a los protocolos aprobados por la Supervisión

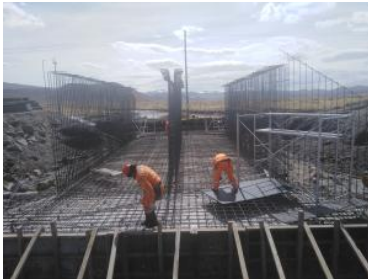
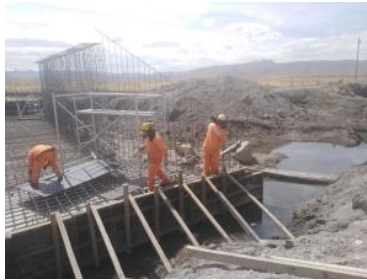
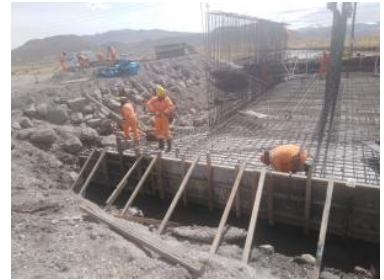
Actividades:
Drenaje

Alcantarilla tipo MCA ubicado en la progresiva km 60+533 de dos ojos, se ejecuta el armado de acero de losa inferior, muros de elevación y aleros de cabezal

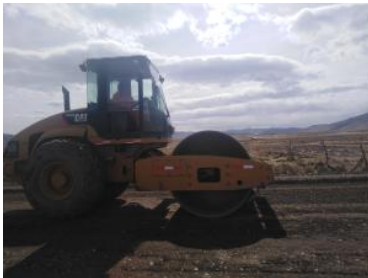
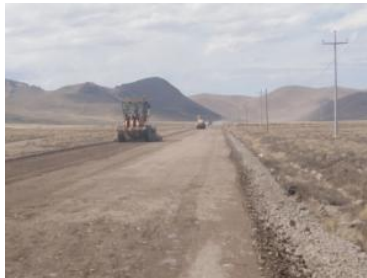
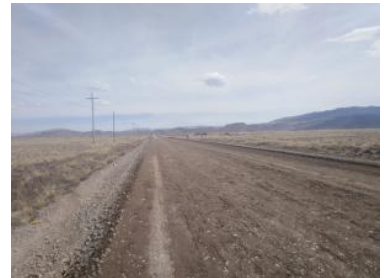
Actividades:
Sub rasante

Conformado de segunda capa de corona ubicado en la progresiva km 56+740

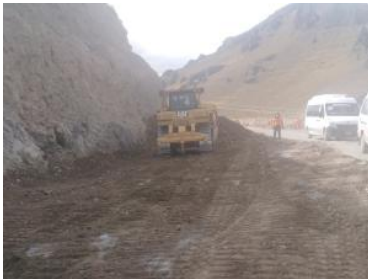
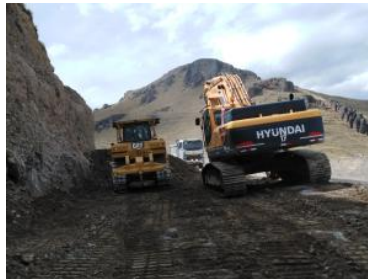
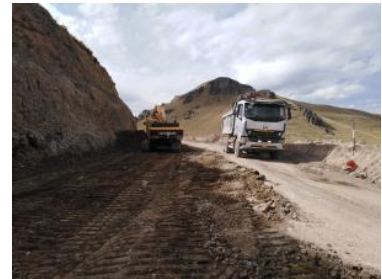
Actividades:
 Perfilado en zona de corte

CDescripcion:
 Perfilado en zona de corte roca suelta ubicado en la progresiva km 42+250

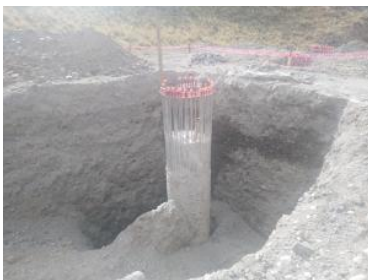
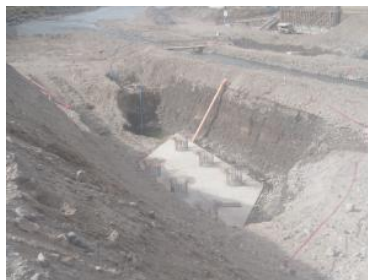
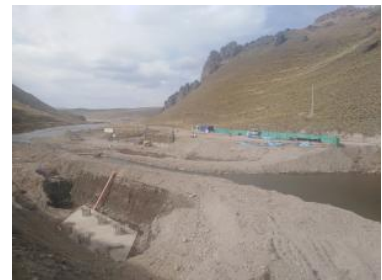
Actividades:
 Puente Untave (L=90.00)

CDescripcion:
 Ubicado en la progresiva km 40+050, pilote del estribo izquierdo se asentó 5 cm aproximadamente y se perdió todo el concreto tremie del recubrimiento, se esta excavando para ver la falla real hasta 9.00 m de profundidad.

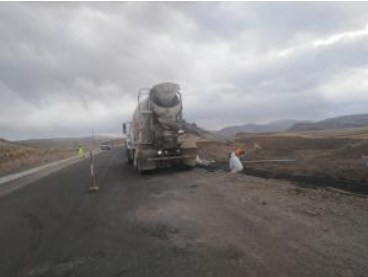
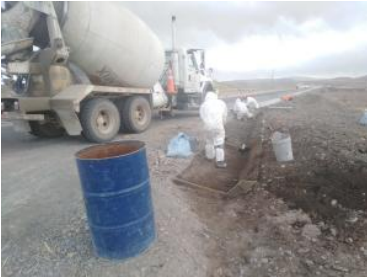
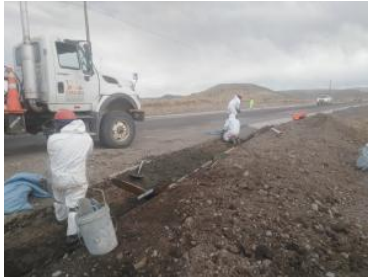
Actividades:
Drenaje

CDescripcion_____:
Vaciado de cunetas en la progresiva km 10+480
