# BITACORA ELECTRÓNICA DE OBRA

**Confirma Bitacora:** Si  
**Nro Informe:** 182  
**Fecha Informe:** 18-09-2019  
**Nombre De La Obra:** Carretera Moquegua - Omate - Arequipa Tramo: Il km. 35 al km. 153.50  
**Personal Encargado:** LUZMILA GUERRA MOTTA

**Panel Fotográfico de la Bitacora de Obras**

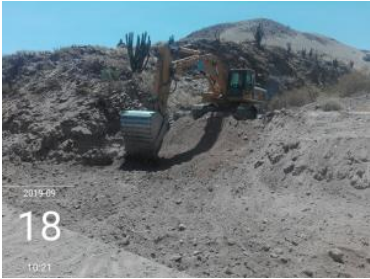
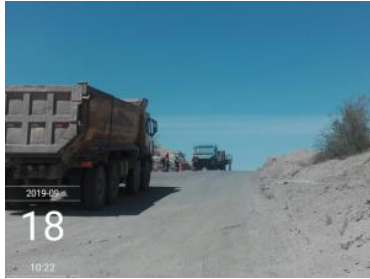
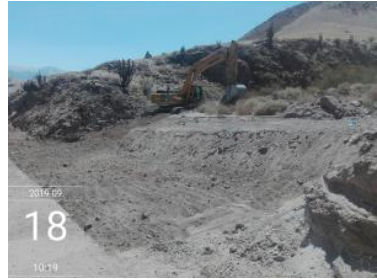
1

**Actividades:**  
Reconstrucción: Excavación para emboquillado aguas arriba de badén ubicado entre los kms 54+240@54+270 aproximadamente.

**CDescripcion\_\_\_\_\_:**  
Con el apoyo de una excavadora sobre orugas y volquetes se viene realizando la excavación y limpieza y encauzamiento aguas arriba de badén ubicado entre los kms 54+240@54+270 aproximadamente, con la finalidad de posteriormente realizar el emboquillado correspondiente de acuerdo a las autorizaciones que pudiera otorgárseles.

Se toma conocimiento que el material es eliminado en el DME ubicado en el km 53+680.

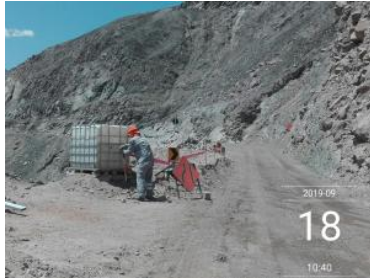
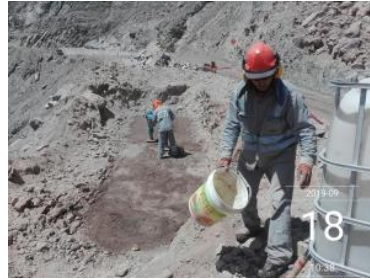
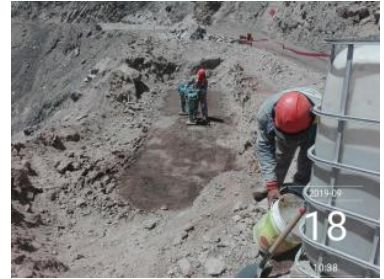
2

Obras de arte: Compactado en terreno de fundación para muro de contención ubicado entre los kms 63+455 @ 63+465 aproximadamente.

Con el apoyo de dos vibro pisón manual se viene realizando la compactación para muro de contención ubicado entre los kms 63+455 @ 63+465 aproximadamente. Dichas actividades vienen siendo por la Sub Contratista.

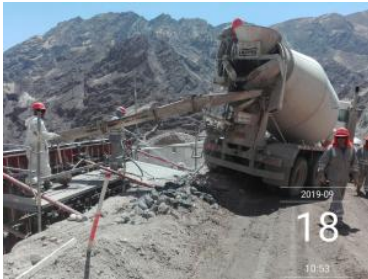
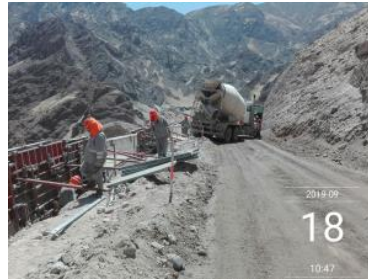
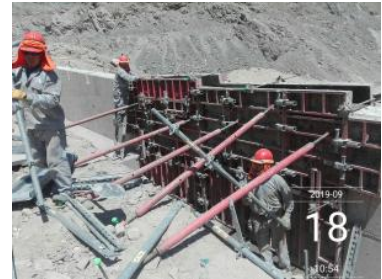
Obras de arte: Llenado de concreto para muro de contención ubicado entre los kms 66+570@ 66+630 aproximadamente.

Se realiza el llenado de concreto en muro de contención de concreto ciclópeo ubicado entre los kms 66+570@ 66+630 aproximadamente.

3 Se aprecia desencofrado en alzadas previamente llenadas con concreto.

Los controles de calidad se vienen realizando por personal del Consorcio Contratista - CVDS
