## BITACORA ELECTRÓNICA DE OBRA

### REGISTRO DE LA BITACORA Y FOTO DEL CUADERNO DE OBRA

**Confirma Bitacora:** Si  
**Nro Informe:** 183  
**Fecha Informe:** 19-09-2019  
**Nombre De La Obra:** Carretera Moquegua - Omate - Arequipa Tramo: II km. 35 al km. 153.50  
**Personal Encargado:** LUZMILA GUERRA MOTTA

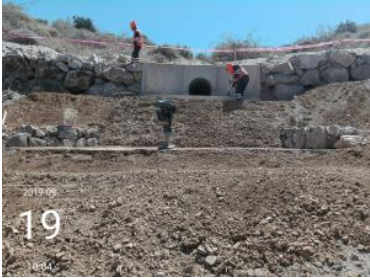
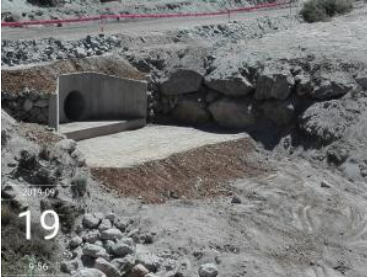
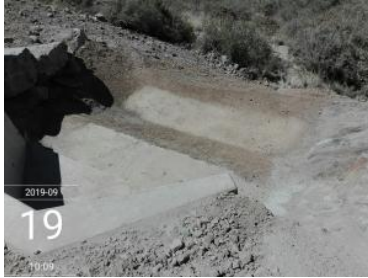
**Actividades:**  
Reconstrucción: Conformación de banquetas para posterior emboquillado de piedra hacia cabezal de salida en alcantarilla ubicada en el km 131+348 aproximadamente.

**CDescripcion\_\_\_\_\_:**  
Con el apoyo de vibro pisón manuales se realizan la conformación de banquetas hacia el cabezal de salida de la alcantarilla ubicada en el km 131+348 aproximadamente

Se toma conocimiento que el material para la conformación de banquetas es transportado del DME 128+080 donde también se viene seleccionando material.

Se aprecia también que las actividades de conformación de banquetas se han desarrollado en los cabezales de ingreso y salida de las alcantarillas ubicadas en los kms 131+941 y 130+750, estando en esta última pendiente la actividad de

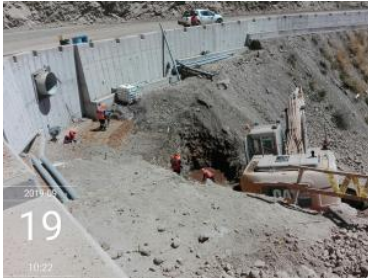
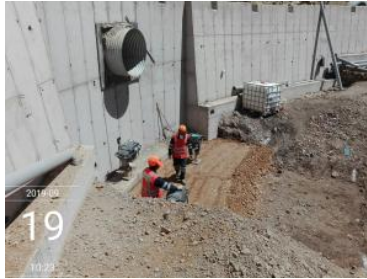
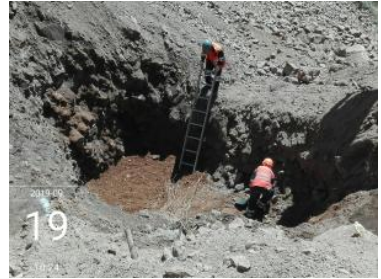
Reconstrucción: en muro de contención (cabezal de salida de alcantarilla TMC) ubicado entre los kms 128+587 @ 128+635 aproximadamente.

Con el apoyo de una excavadora sobre orugas se realizó la limpieza y excavación para la conformación de banquetas (en diferentes niveles) y posterior emboquillado con piedra.

Se toma conocimiento que el material para la conformación de banquetas es transportado de la cantera de cerro Amata.

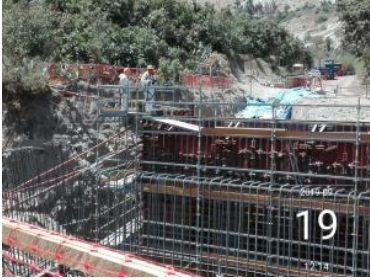
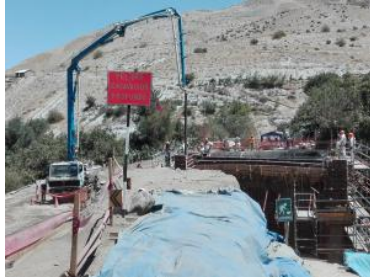
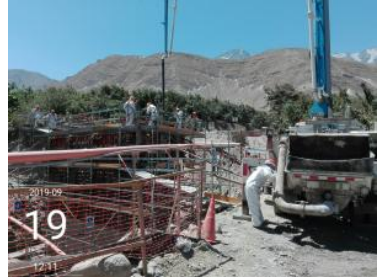
**Actividades:**  
Puentes: Llenado de concreto en elevación 2° nivel estribo izquierdo en Pontón Tamaña.

**CDescripcion\_\_\_\_\_:**  
Se realiza la colocación de concreto en elevación 2° nivel estribo izquierdo en Pontón Tamaña ubicado entre los kms 101+372 @ 101+382 aproximadamente.

Se toma conocimiento que el concreto es preparado en la planta de concreto ubicada en el km 84+450 utilizándose el material pétreo para tales efectos de la cantera del rio Tambo, el cual es transportado por camiones mixer.

El colocado de concreto es supervisado por personal de campo de la Supervisión de obra CSVA
