BITACORA ELECTRÓNICA DE OBRA

Confirma Bitacora: Si	Nro Informe: 194	Fecha Informe: 18-09-2019	Nombre De La Obra: Carretera Juanjui-Tocache, tramo Pizana - La Polvora - Pizarron - Perlamayo - Campanilla	Personal Encargado: BORIS WALTER AYLLÓN CARCELÉN
-----------------------	------------------	---------------------------	---	--

Panel Fotográfico de la Bitacora de Obras

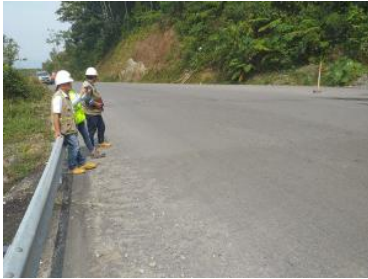
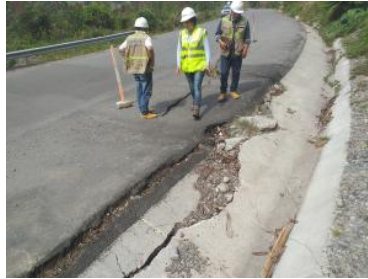
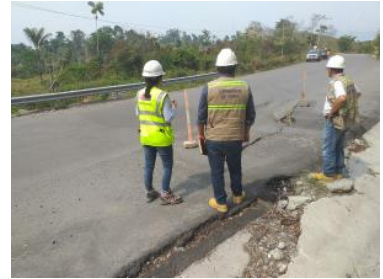
1

Actividades:
Visita de verificacion en campo: Falla en pavimento asfáltico

En la progresiva KM. 12+660, La ingeniera Claudette Canevaro , especialista en suelos y pavimentos de la Gerencia de Supervision de PROVIAS NACIONAL realiza visita de verificacion de las condiciones actuales de los pavimentos ejecutados y en ejecucion. Se visita la zona donde ocurrió hundimiento en el pavimento

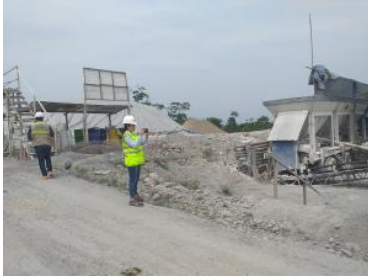
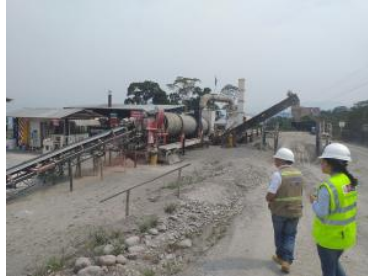
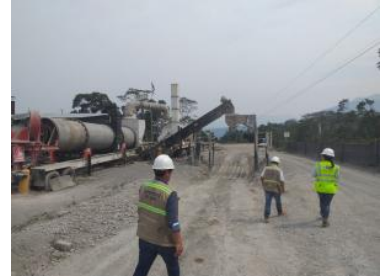
2

Visita de verificacion en campo: Visita a la planta de asfalto (Johesa)

En la progresiva Km, 24+000 se realiza la visita a la planta de asfalto donde se verifica la paralización por mantenimiento preventivo y por falta de materiales para la elaboración del asfalto.

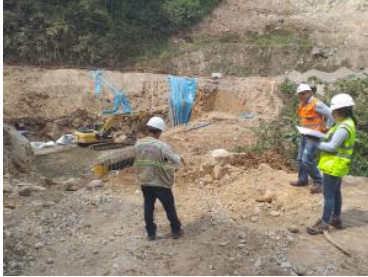
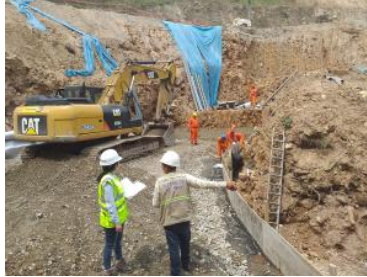
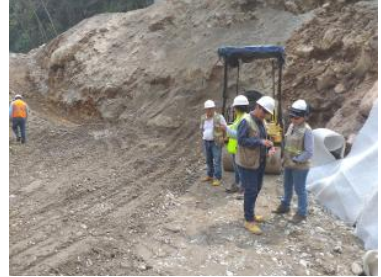
3

Visita de verificación de ejecución de actividades: Construcción de muro de suelo reforzado

En la progresiva Km. 24+390 , Se verifica en sitio la construcción de un muro de suelo reforzado, donde se cuenta con la presencia de la Ing. Claudette Canevaro representante de PROVIAS NACIONAL; Ing. Miguel Saldaña, jefe de Supervisión; Ing. Luis Angel Bellido especialista en Geología de la supervisión e Ing. Cinthia Alarcón especialista de Suelos y pavimentos de la Supervisión.

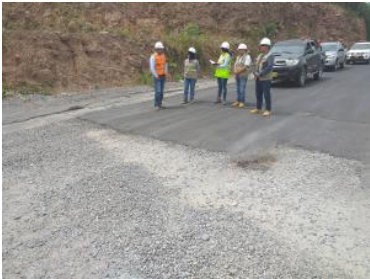
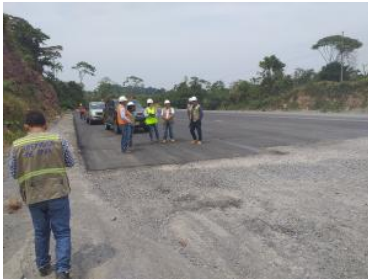
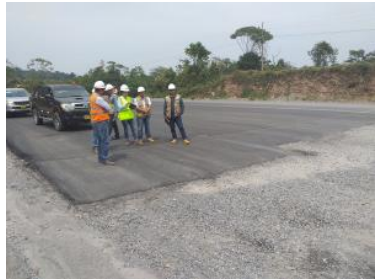
4

Actividades:
Visita de verificación de ejecución de actividades: Area de peaje

CDescripcion _____:
En la progresiva KM. 36+130 se visita junto con la representante de PROVIAS NACIONAL y la Supervisión a la zona donde se ubicará un Peaje de la vía. donde la supervisión informa a la representante de PROVIAS que en el tramo donde se ubicara el Peaje no se esta considerado el pavimento de asfalto, ni han considerado los metrados de la construcción del peaje, en el expediente del contrato principal.

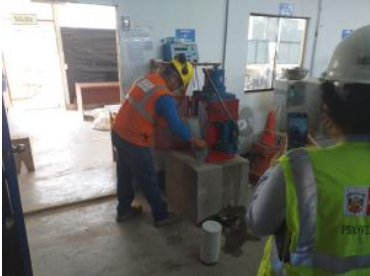
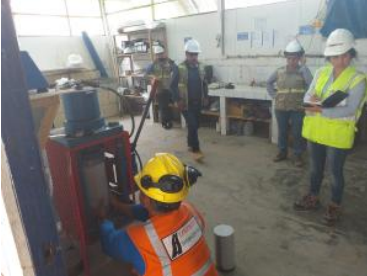
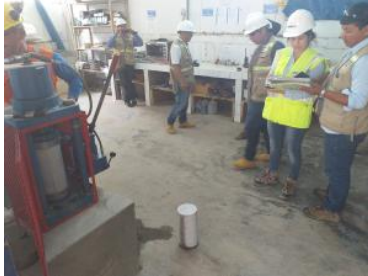
5

Actividades:
Visita de verificación de ejecución de actividades: Visita a laboratorio de suelos de Johesa (ensayos)

CDescripcion_____:
En la progresiva Km. 37+000 dentro del campamento de Johesa se ubica el laboratorio de suelos donde la representante de PROVIAS NACIONAL (Ing. Claudette Canevaro) solicitó la realización de ensayos a compresión de probetas cilíndricas de concreto, se realizo a rotura de muestra a los 14 días de concreto paracunetas y veredas

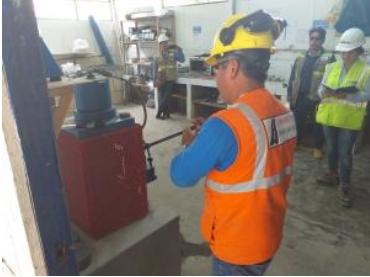
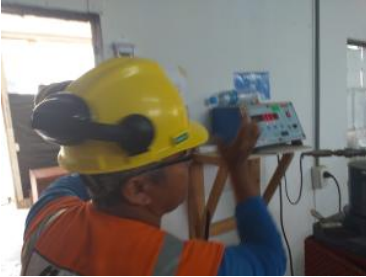
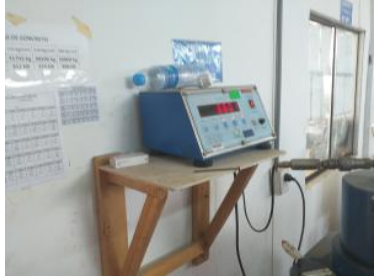
6

Actividades:
Visita de verificación de ejecución de actividades: Ensayo a compresión de los 14 días (badén)

CDescripcion_____:
En la progresiva 37+000 en el laboratorio de suelos se ha verificado las resistencias del concreto de $F'c = 280 \text{ kg/cm}^2$ a los 14 días para la construcción de badén junto a la representante de PROVIAS NACIONAL y la Supervisión., realizando ensayo a compresión de una pieza cilíndrica tomada hace 14 días resultando valores de resistencia superiores al 100 % de lo esperado.

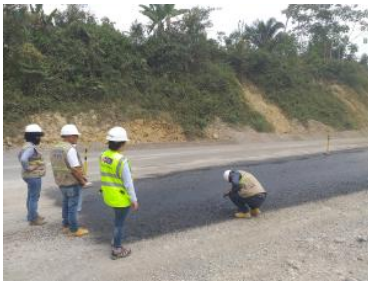
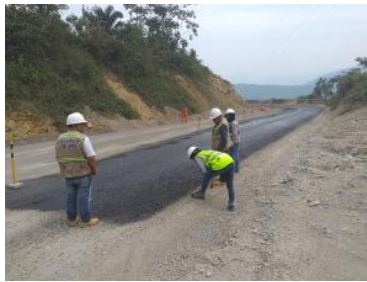
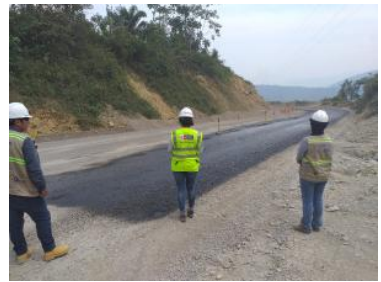
7

Actividades:
Visita de verificación de ejecución de actividades: Imprimación asfáltica

En la progresiva Km. 42+570 a la 42+920 se ha realizado la imprimación asfáltica del borde izquierdo de la vía. Se verifico la penetración de lo imprimado.

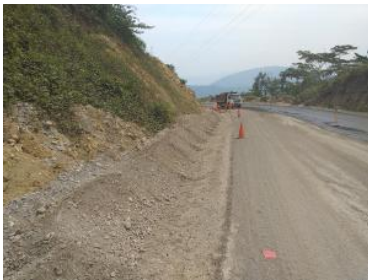
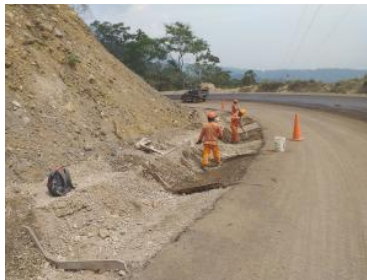
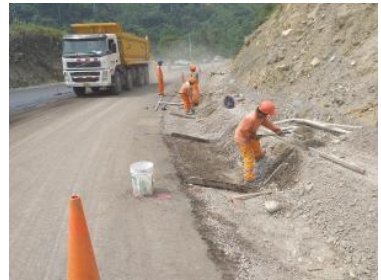
8

Actividades:
Visita de seguimiento en campo: Construcción de cunetas trapezoidales

En la progresiva Km. 41+960 se está excavando, conformando el terreno y encofrando para la construcción de cunetas trapezoidales de concreto.

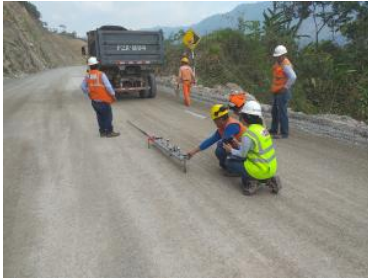
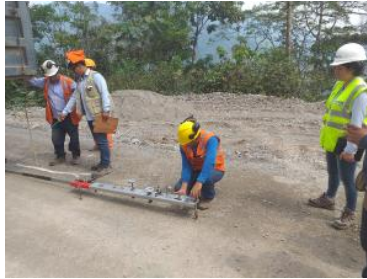
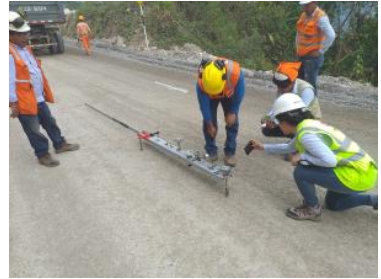
9

Visita de verificación de ejecución de actividades: Verificación de deflexión con la viga benkelman

En al progresiva KM. 42+240 en un tramo de 200 metros se verificó las deflexiones de la base granular en diferentes secciones en el lado izquierdo y derecho de la vía.

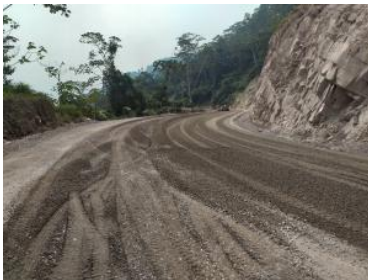
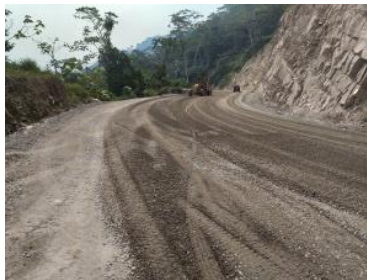
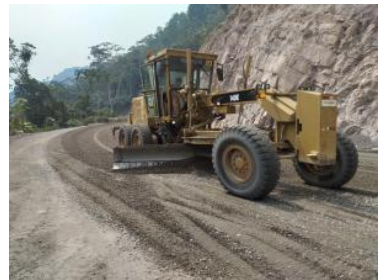
10

Visita de verificación de ejecución de actividades: Construcción de base

En la progresiva Km. 44+200 se realiza la construcción de base granular donde se utiliza una motoniveladora y dos vibrocompactadoras de rodillo.

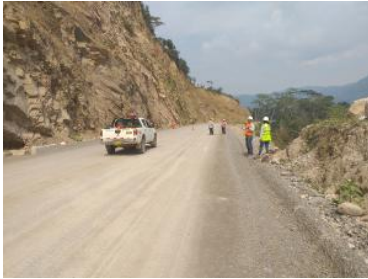
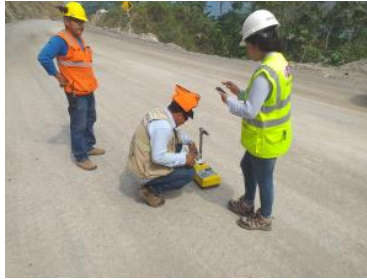
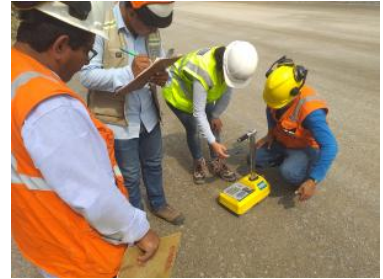
11

Visita de verificación de ejecución de actividades: Verificación de densidades en construcción de base

En la progresiva KM. 44+300 Se verifica las densidades en campo de la construcción de base granular, utilizando un densímetro nuclear

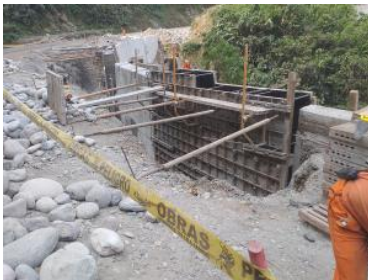
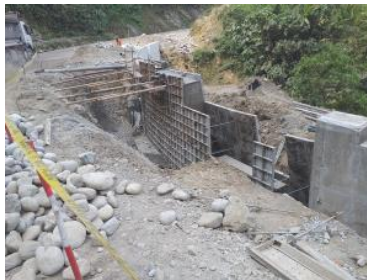
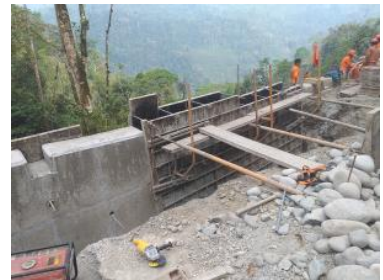
12

Visita de seguimiento en campo: Encofrado de muros ciclopeos

En al progresiva KM. 44+920 se realiza el encofrado metálico para la construcción de muros de concreto ciclópeo.

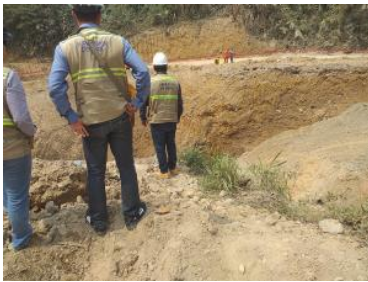
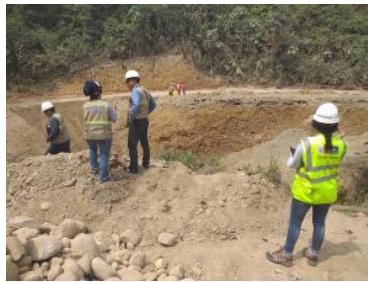
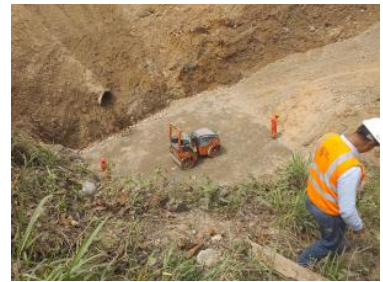
13

Actividades:
Visita de verificación de ejecución de actividades: Construcción muro de suelo reforzado

CDescripcion_____:
En la progresiva Km. 31+945 a 31+985 se inicia la construcción de muro de suelo reforzado.

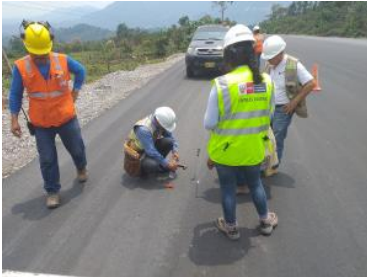
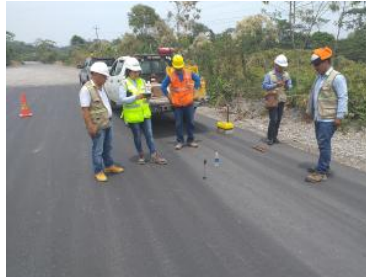
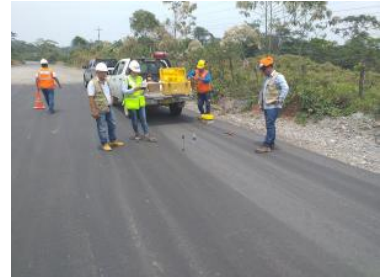
14

Visita de verificación de ejecución de actividades: Verificación de densidades en el asfalto

En la progresiva KM. 36+280 La Ing. Claudette Canevaro representante de PROVIAS NACIONAL - Lima junto con especialistas de la supervisión y contratista realizan la verificación de las densidades del asfalto colocado, utilizando un densímetro nuclear .

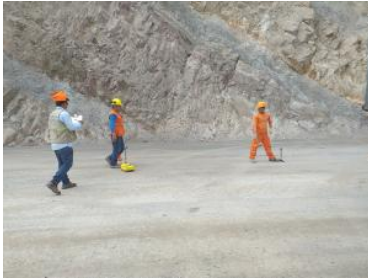
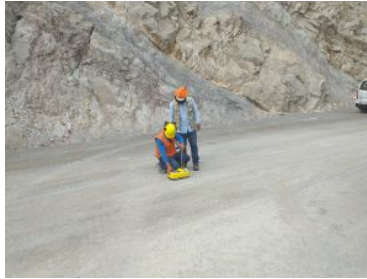
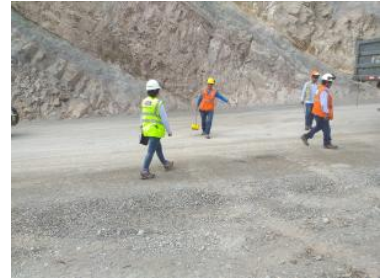
15

Visita de verificación de ejecución de actividades: Toma de densidades utilizando densímetro nuclear

En al progresiva Km. 43+240 se realiza la toma de densidades a la construcción de base utilizando densímetro nuclear.
