## BITACORA ELECTRÓNICA DE OBRA

<b>Confirma Bitacora:</b> Si	<b>Nro Informe:</b> 184	<b>Fecha Informe:</b> 20-09-2019	<b>Nombre De La Obra:</b> Carretera Moquegua - Omate - Arequipa Tramo: II km. 35 al km. 153,50	<b>Personal Encargado:</b> LUZMILA GUERRA MOTTA
---------------------------------	----------------------------	-------------------------------------	---	--

**Panel Fotográfico de la Bitacora de Obras**

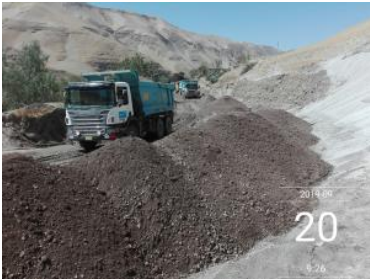
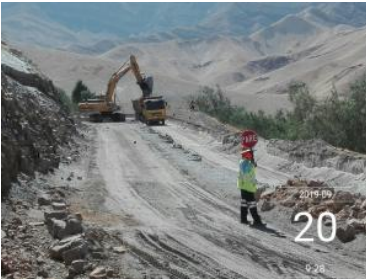
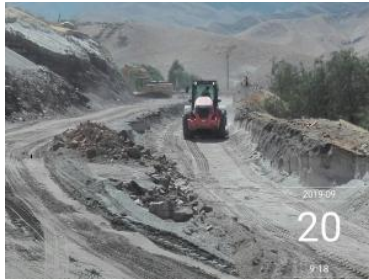
Movimiento de tierras: Corte a nivel de piso, transporte de material de cantera y para eliminación, mejoramiento de suelos a nivel de sub rasante entre los kms 94+370 @ 94+470 aproximadamente.

Entre los kms 94+370 @ 94+470 aproximadamente se viene realizando el mejoramiento de suelos y las actividades que ello conlleva entre otras:

- Corte a nivel de piso.
- Transporte de material de Cantera, tomándose conocimiento que dicho material es de la cantera Pachas ubicada en el km 69+350 aproximadamente.
- Transporte de material excedente, tomándose conocimiento que dicho material es llevado al DME ubicado en el km 92+300 aproximadamente.
- Extendido y compactado de material de préstamo para mejoramiento de suelos, tomándose conocimiento que el mejoramiento a realizarse es hasta una profundidad de 0.80 m.
- Al nivel de corte realizado (0.80m), se apreciaría aun material tipo ceniza volcánica sobre el cual se estarían realizando las actividades de compactado (se aprecia en la foto N° 3).
- Controles topográficos y de niveles por parte del Consorcio Contratista - CVDS

Las actividades descritas se realizan con el apoyo de la siguiente maquinaria: una excavadora sobre orugas, un rodillo, una motoniveladora, un camión cisterna y volquetes.

Se sugiere contar con la participación del Especialista en Suelos y Pavimentos del Consorcio Supervisor de obra - CSVA, a fin de que pudiera verificar y supervisar las actividades de mejoramiento de suelos y otras inherentes a su Especialidad de forma tal de garantizar la calidad y durabilidad de la obra

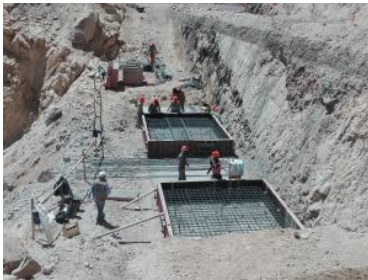
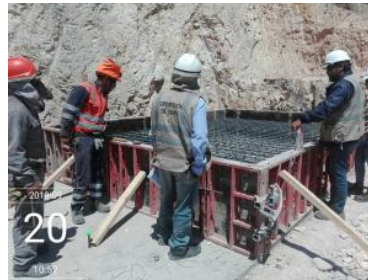
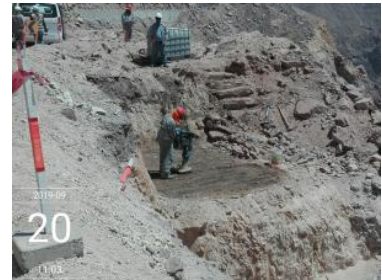
Construcción de obras de arte: Encofrado y Armado de acero en zapatas para muro de contención ubicado entre los kms 59+940 @ 59+980 aproximadamente

De las actividades de construcción de muro de contención ubicado entre los kms 59+940 @ 59+980 aproximadamente, se aprecia:

- Armado de acero para zapatas en paños N°s 3 y 5
- Encofrado para zapatas en paños N°s 3 y 5
- Compactación manual de terreno de fundación para zapata en paño N° 1
- Habilitación de acceso peatonal el área de trabajo en proceso hacia el inicio del muro, siendo que el acceso hacia el final del muro se encuentra habilitado.
- Las actividades descritas son supervisadas por personal de campo del Consorcio Supervisor (Topógrafo, Controlador de obras de arte y Controlador de suelos y pavimentos).

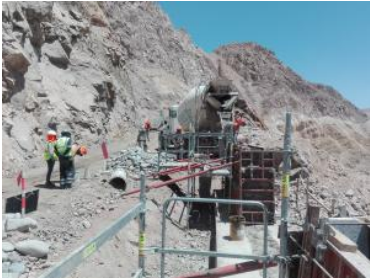
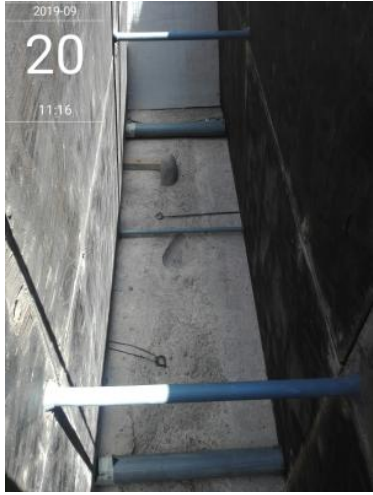
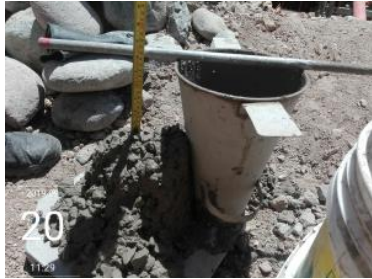
De las actividades de vertido de concreto para muro de contención de concreto ciclópeo ubicado entre los kms 61+307 @ 61+326 aproximadamente, una de las personas viene realizando la función de vigía realiza doble función: la de conductor de la minivan de transporte de personal y la de vigía. Por lo que las funciones de vigía se estarían dando de forma parcial, poniendo en riesgo tanto a personal de obra como a terceros que transitan por el tramo intervenido.

**Actividades:**  
Construcción de obras de arte: Vertido de concreto para muro de contención ubicado entre los kms 61+307 @ 61+326 aproximadamente

**CDescripcion\_\_\_\_\_:**  
De las actividades de vertido de concreto para muro de contención de concreto ciclópeo ubicado entre los kms 61+307 @ 61+326 aproximadamente, se aprecia:

- Tubería PVC SAP D=3".
- Encofrado en alzadas N°s 1 y 3
- Vertido de concreto en alzada N° 1.
- Control de calidad en campo por parte del Consorcio Contratista (CVDS) realizando el ensayo de slump (Cono de Abrams)
- Las actividades descritas son supervisadas por personal de campo del Consorcio Supervisor – CSVA (Controlador de obras de arte y Controlador de suelos y pavimentos).
- Una de las personas que viene realizando la función de vigía realiza doble función la de conductor de la minivan de transporte de personal y la de vigía.

Se sugiere que a través de Supervisión de obra (Especialista en Seguridad de obra y Salud Ocupacional) – CSVA, se pudiera verificar el adecuado cumplimiento de las funciones del personal de obra a fin disminuir riesgos de accidentes en obra y estrés laboral u otras afecciones de salud ocupacional en el personal de obra que pudiera cumplir doble función.
