## BITACORA ELECTRÓNICA DE OBRA

### REGISTRO DE LA BITACORA Y FOTO DEL CUADERNO DE OBRA

<b>Confirma Bitacora:</b> Si	<b>Nro Informe:</b> 196	<b>Fecha Informe:</b> 20-09-2019	<b>Nombre De La Obra:</b> Carretera Juanjui-Tocache, tramo Pizana - La Polvora - Pizarron - Perlamayo - Campanilla	<b>Personal Encargado:</b> BORIS WALTER AYLLÓN CARCELÉN
---------------------------------	----------------------------	-------------------------------------	--	---

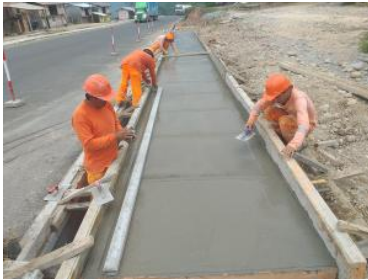
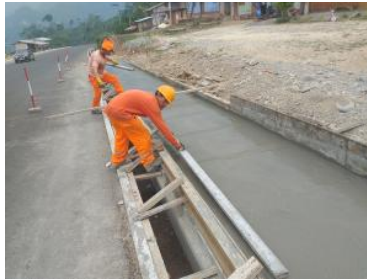
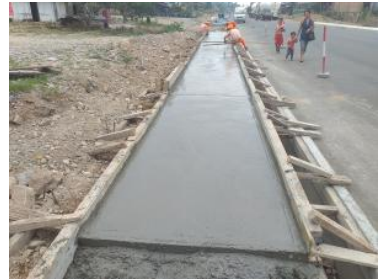
1

**Actividades:**  
Visita de seguimiento en campo: Vaciado de concreto para la construcción de veredas

**CDescripcion** \_\_\_\_\_:  
En la progresiva Km. 37+900 se realizó el vaciado de la mezcla de concreto, se procede a realizar su acabado final a la vereda.

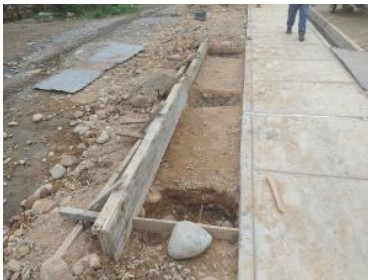
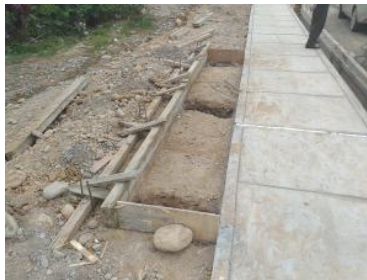
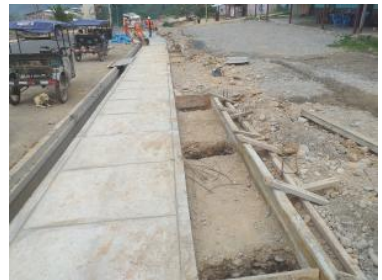
2

**Actividades:**  
Visita de seguimiento en campo: Excavación y encofrado para la construcción de bancas en paradero

**CDescripcion** \_\_\_\_\_:  
En la progresiva KM. 37+760 se realiza la excavación y encofrado para la construcción de bancas de concreto en zona de paradero.

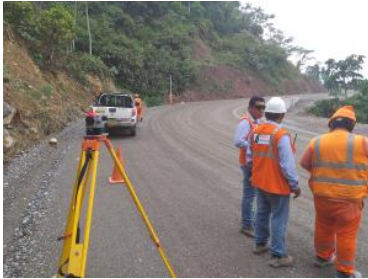
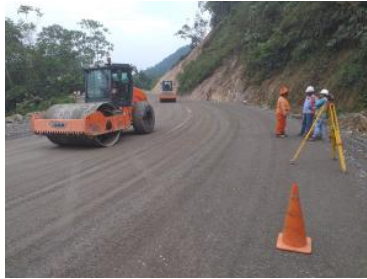
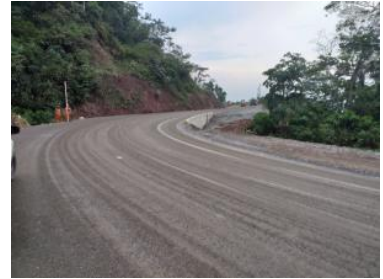
3

**Actividades:**  
 Visita de seguimiento en campo: Construcción de base granular.

**CDescripcion\_\_\_\_\_:**  
 En al progresiva KM. 43+360 a 43+740 se realiza la construcción de base granular, donde se utiliza una motoniveladora para la extensión y conformación del material ,dos vibrocompactadoras de rodillos y un camión cisterna de agua.

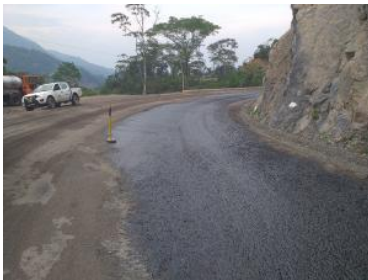
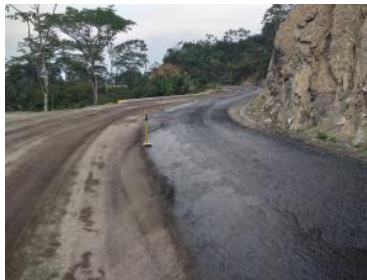
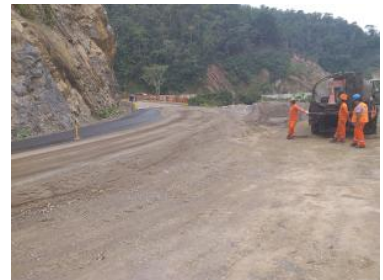
4

**Actividades:**  
 Visita de seguimiento en campo: Imprimación asfáltica.

**CDescripcion\_\_\_\_\_:**  
 En al progresiva Km. 44+750 se ha realizado la imprimación en la vía completa, solo falta el arenado del lado izquierdo.

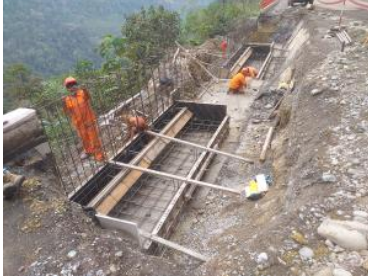
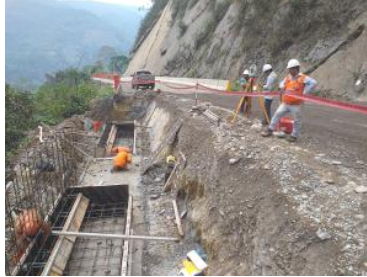
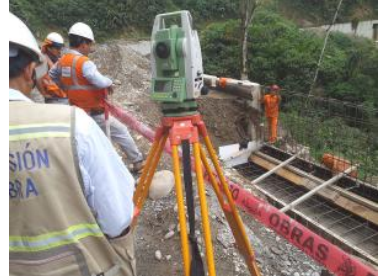
5

**Actividades:**  
 Visita de seguimiento en campo: Construcción de muro en ele

En al progresiva KM. 44+860 a la 44+880 se realiza la construcción de muro de concreto armado en forma de ele. La supervisión realiza la verificación de los puntos importantes para liberar el área de zapata para su vaciado.

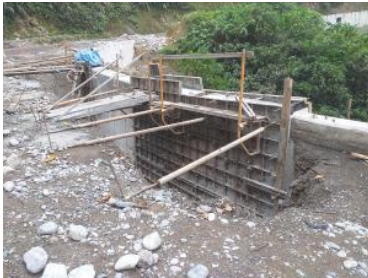
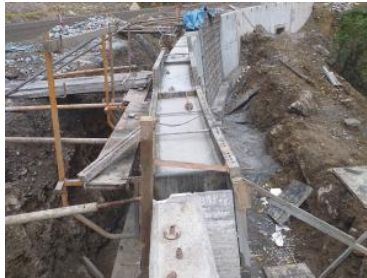
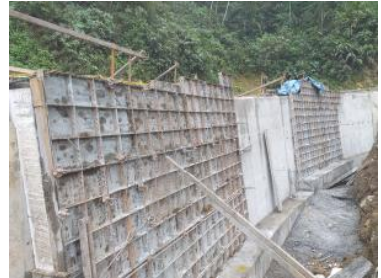
6

**Actividades:**  
 Visita de seguimiento en campo: Muro de concreto ciclopeo vaciado

En la progresiva KM. 44+920 se ha realizado el vaciado de muros de concreto ciclopeo
