BITACORA ELECTRÓNICA DE OBRA

REGISTRO DE LA BITACORA Y FOTO DEL CUADERNO DE OBRA

Confirma Bitacora: Si	Nro Informe: 196	Fecha Informe: 19-09-2019	Nombre De La Obra: Construcción y Mejoramiento de la Carretera Ilave-Mazocruz	Personal Encargado: CUTIPA MONZON NESTOR ARNULFO
---------------------------------	----------------------------	-------------------------------------	---	---

REPORTE DEL 19 DE SETIEMBRE DEL 2019

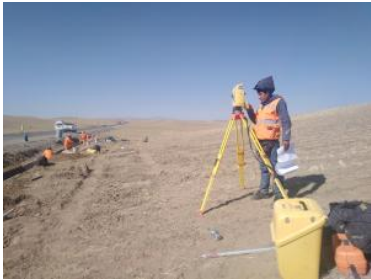
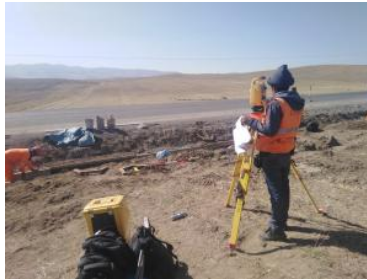
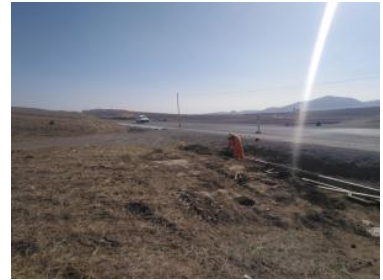
1

Actividades:
CUNETETA TIPO V

CDescripcion_____:
CONTROL DE PENDIENTES DE LA CUNETETA TIPO V ENTRE LAS PROGRESIVAS KM 6+716 HASTA LA PROGRESIVA 6+786

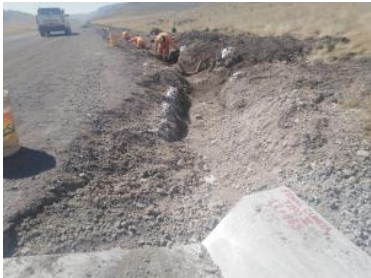
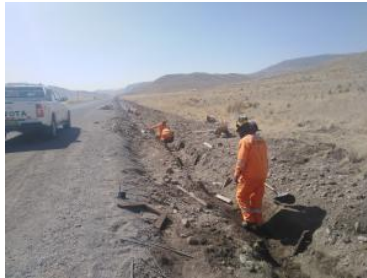
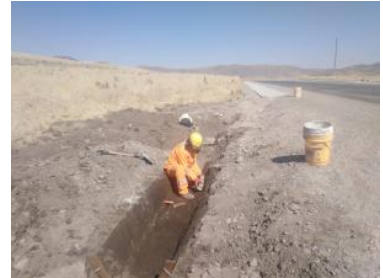
2

Actividades:
CUNETETA TIPO II DER.

CDescripcion_____:
PERFILADO Y ENCOFRADO DE CERCHAS PARA CUNETETA TIPO II LADO DERECHO ENTRE LAS PROGRESIVAS KM 19+820 Y EL KM 19+865

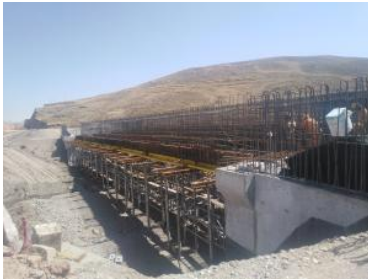
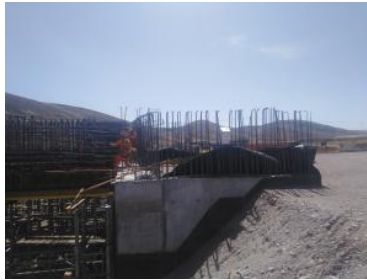
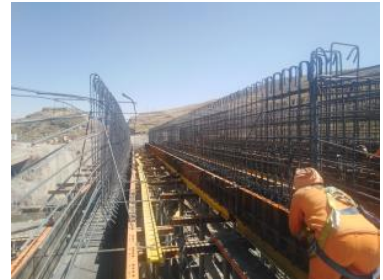
3

Actividades:
 PUENTE LLINQUI L=36.30 M

CDescripcion_____:
 UBICADO EN LA PROGRESIVA KM33+760 ARMADO DE ACERO ENVIGAS PRINCIPALES

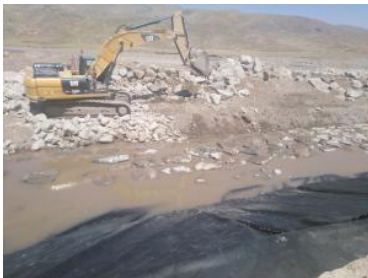
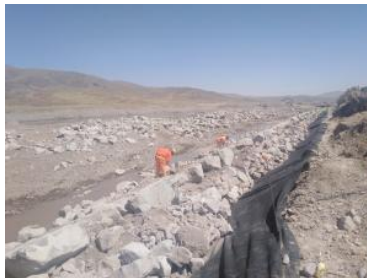
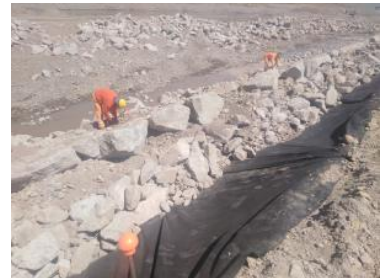
4

Actividades:
 DEFENSA RIBEREÑA

CDescripcion_____:
 CONFORMADO DE TALUD Y UÑA CON ROCA ENTRE LAS PROGRESIVAS KM 37+660 Y EL KM 38+100

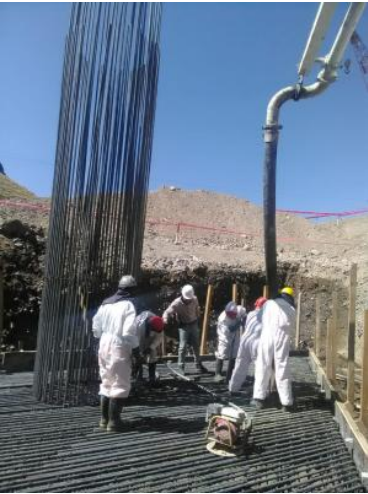
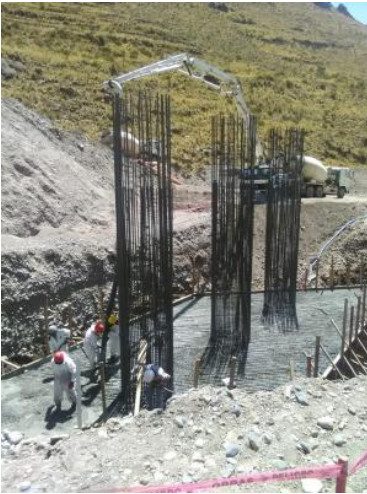
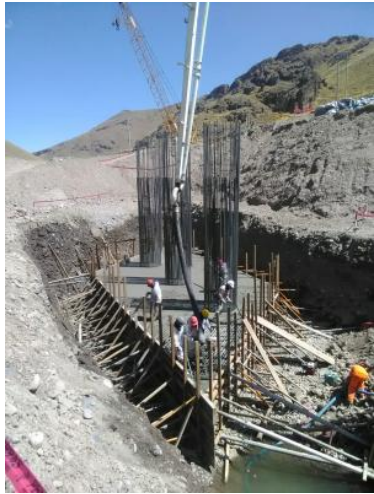
5

Actividades:
PUENTE UNTAVE L=90.00 M

CDescripcion _____ :
VACIADO DE ZAPATA PILAR CENTRAL IZQUIERDO UBICADO EN LA PROGRESIVA KM 40+050

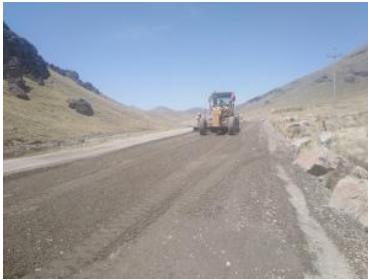
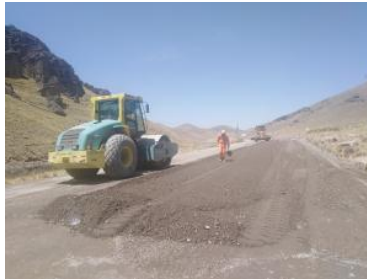
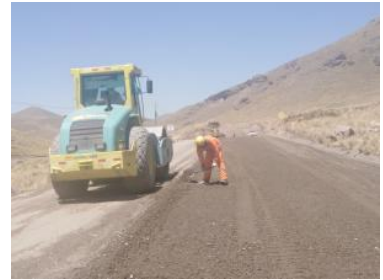
6

Actividades:
 BASE GRANULAR

CDescripcion_____:
 CONFORMACIÓN DE MATERIAL UBICADO EN LA PROGRESIVA KM 41+300 PARA BASE GRANULAR

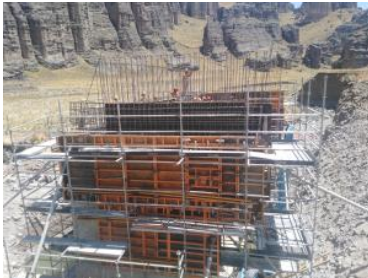
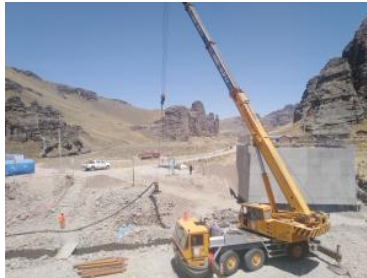
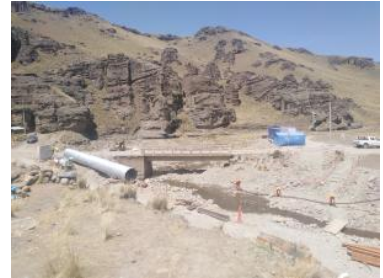
7

Actividades:
 PUENTE CHILLIHUA L=26.60 M

CDescripcion_____:
 ARMADO DE ACERO DEL TERCER PANEL DE ESTRIBO DERECHO DEL PUENTE UBICADO EN LA PROGRESIVA KM 46+929

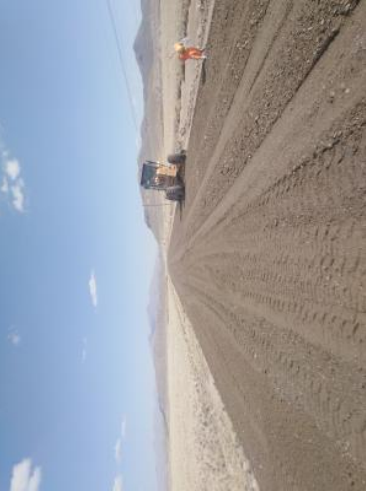
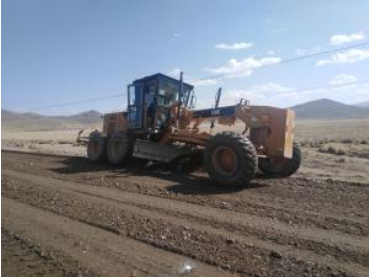
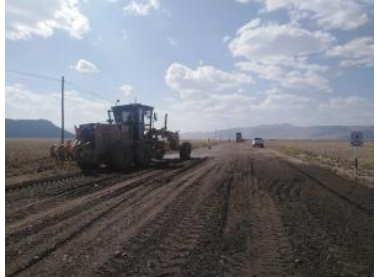
8

Actividades:
TERRAPLÉN

CDescripcion_____:
EXTENDIDO Y COMPACTADO DE MATERIAL PARA TERRAPLÉN UBICADO EN LA PROGRESIVA KM 62+000

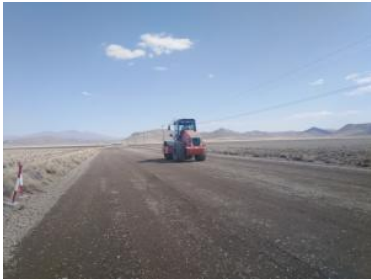
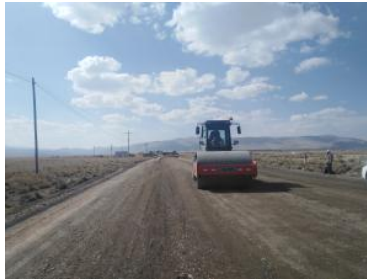
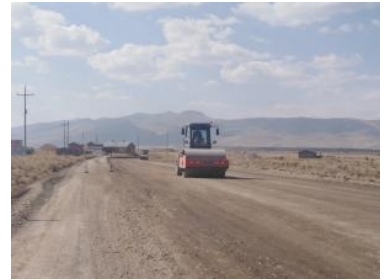
9

Actividades:
TERRAPLÉN

CDescripcion_____:
CONFORMACIÓN DE MATERIAL PARA RELLENO UBICADO EN LA PROGRESIVA KM 61+040

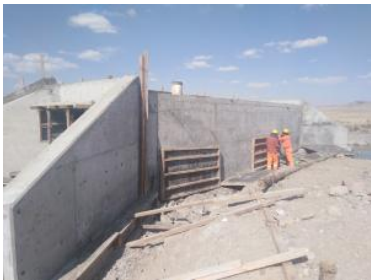
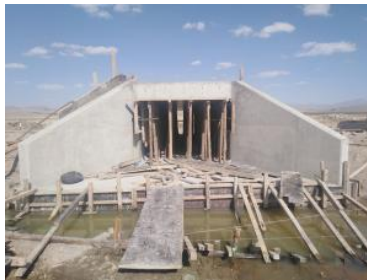
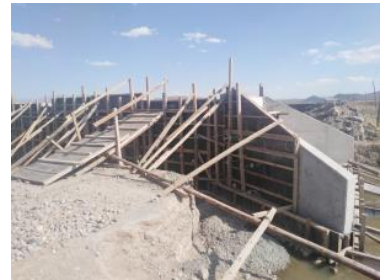
10

Actividades:
DRENAJE

CDescripcion_____:
ALCANTARILLA TIPO MARCO UBICADO EN LA PROGRESIVA KM 60+462 DE 3x2M DE SECCIÓN, DESENCOFRADO DE MUROS DE ELEVACIÓN Y ALEROS

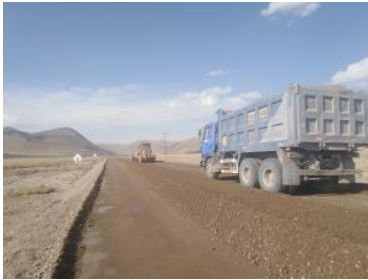
11

Actividades:
TRANSPORTE

CDescripcion_____:
UBICADO EN LA PROGRESIVA KM 60+400 TRANSPORTE DE MATERIAL PARA RELLENO O TERRAPLÉN DESDE LA CANTERA N° 09 CONDURIRI KM 59+900

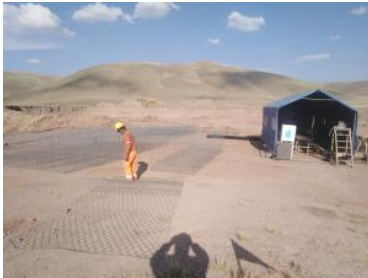
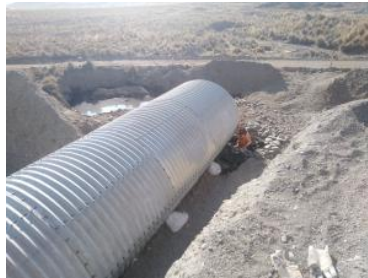
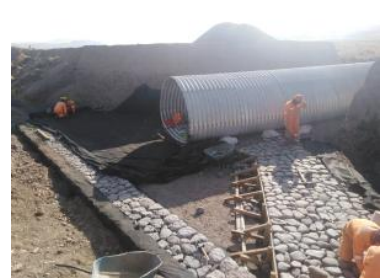
12

Actividades:
DRENAJE

CDescripcion_____:
ALCANTARILLA TIPO ARCO SUPER SPAN UBICADO EN LA PROGRESIVA KM 53+326 DE 3.12 X 2.06 DE SECCIÓN, ARMADO DE LA TUBERÍA
