MINISTERIO DE TRANSPORTES Y COMUNICACIONES

BITACORA ELECTRÓNICA DE OBRA

Confirma Bitacora: Si	Nro Informe: 197	Fecha Informe: 20-09-2019	Nombre De La Obra: Construcción y Mejoramiento de la Carretera llave-Mazocruz	Personal Encargado: CUTIPA MONZON NESTOR ARNULFO
---------------------------------	----------------------------	-------------------------------------	---	--

REPORTE DEL 20 DE SETIEMBRE DEL 2019

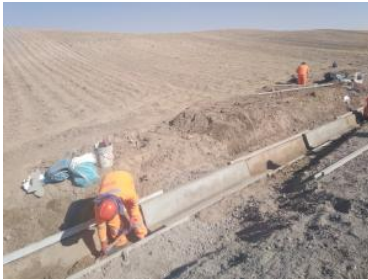
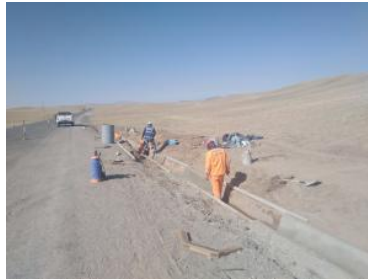
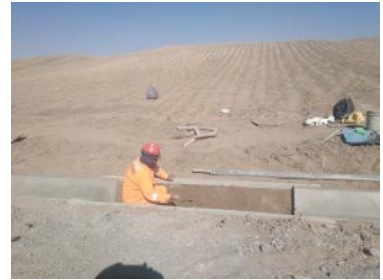
1

Actividades:
 CUNETETA TIPO IV

CDescripcion_____:
 PERFILADO Y COMPACTADO PARA EL VACIADO DE CUENTA UBICADO EN LA PROGRESIVA KM 11+410

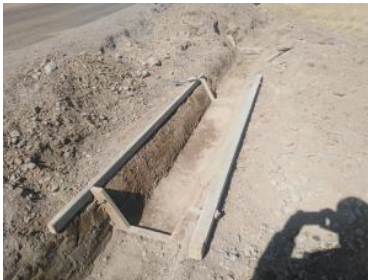
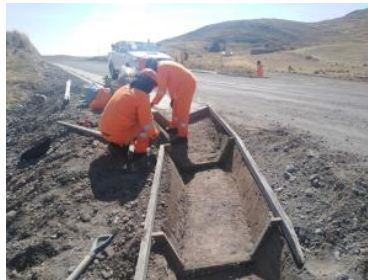
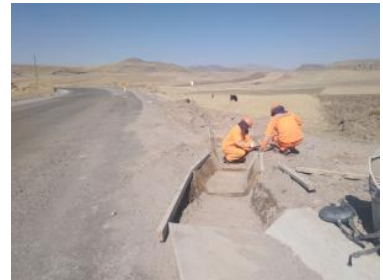
2

Actividades:
 CUNETETA TIPO IV L.D

CDescripcion_____:
 UBICADO EN LA PROGRESIVA KM 11+640, ENCOFRADO DE CUNETETA

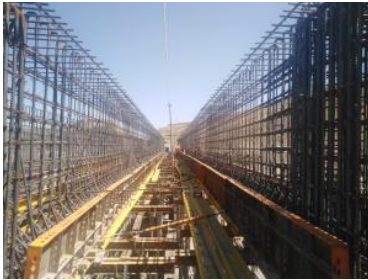
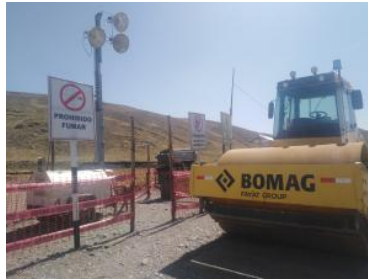
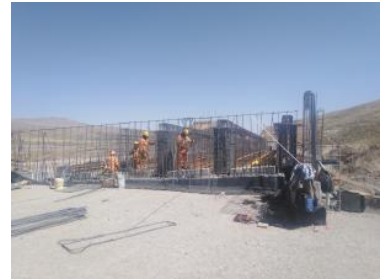
3

Actividades:
 PUENTE LLINQUI L=36.30M

CDescripcion_____:
 ARMADO DE ACERO EN VIGAS PRINCIPALES UBICADO EN LA PROGRESIVA KM 33+760

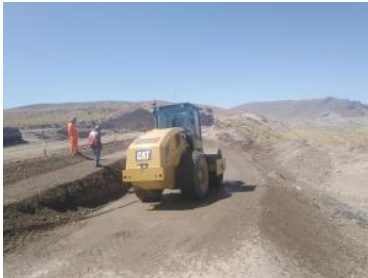
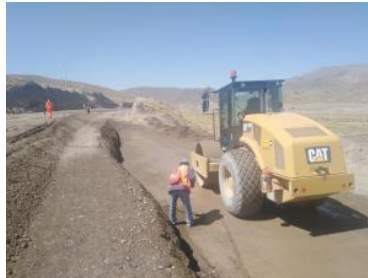
4

Actividades:
 MEJORAMIENTO

CDescripcion_____:
 CONFORMACIÓN EN ZONA DE MEJORAMIENTO UBICADO EN LA PROGRESIVA KM 36+750

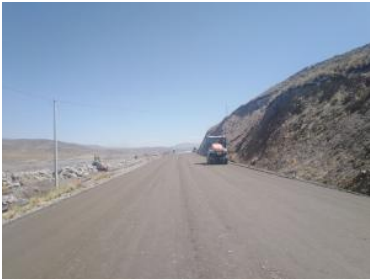
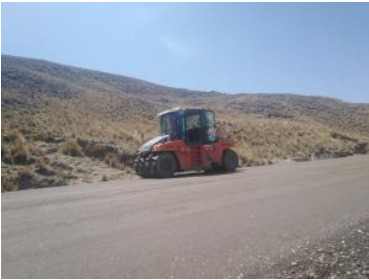
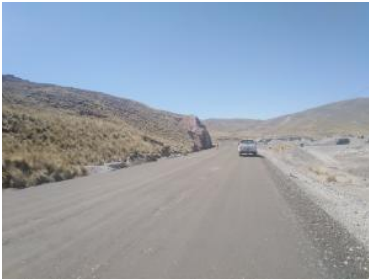
5

Actividades:
BASE GRANULAR

CDescripcion_____:
CONFORMACIÓN DE MATERIAL PARA BASE UBICADO EN LA PROGRESIVA KM 38+060

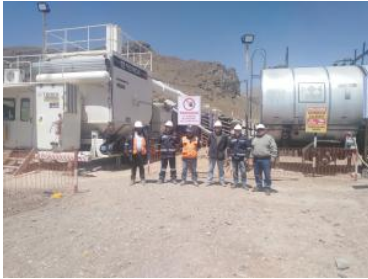
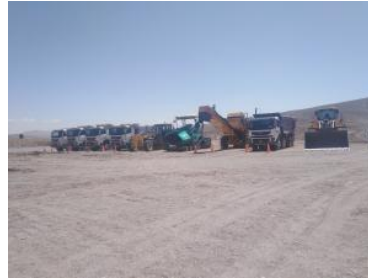
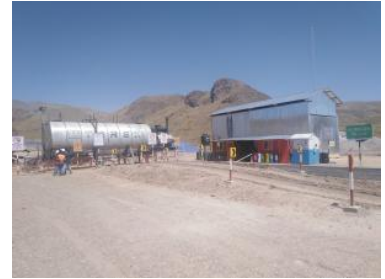
6

PLANTA DE ASFALTO KM 39+100 (DME N° 10)

VERIFICACIÓN DE LA INSTALACIÓN DE LA PLANTA DE ASFALTO.
PRESENCIA DEL ING. JESUS MONGE RESIDENTE DE OBRA Y DEL ING. ROBERTO
LOPEZ ESP. EN SUELOS Y PAVIMENTOS DEL CONTRATISTA SAN JOSE DESDE
20 DE SETIEMBRE EL CAMBIO DE ESPECIALISTA

SE RECOMIENDA ACELERAR LOS TRABAJOS DE INSTALACIÓN Y PRUEBAS EN LA PLANTA DE ASFALTO EN CALIENTE, PARA DAR INICIO A ESTAS PARTIDAS Y TENER MAYOR AVANCE EN LA VALORIZACIÓN DEL AVANCE FÍSICO DE LA OBRA.

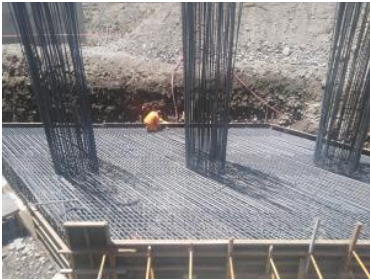
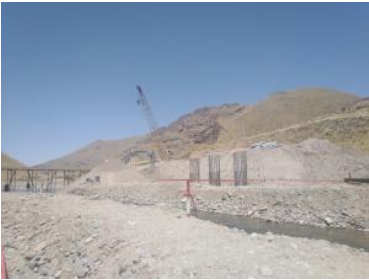
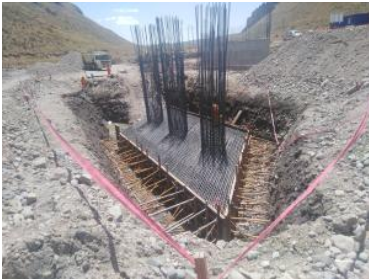
7

Actividades:
PUENTE UNTAVE L=90.00 M

CDescripcion_____:
ARMADO DE ACERO DE ZAPATA DE PILAR CENTRAL DERECHO SOBRE CUATRO PILOTES UBICADO EN LA PROGRESIVA KM 40+050

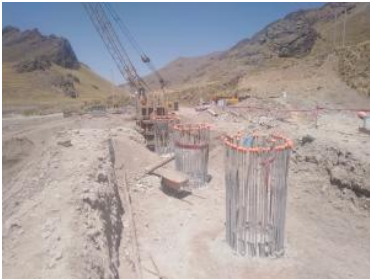
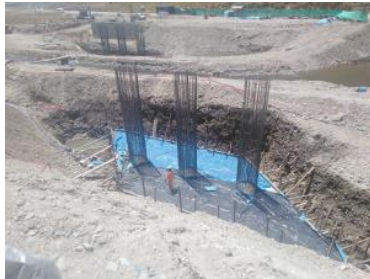
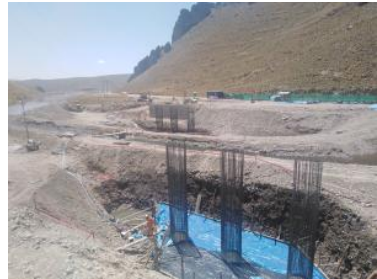
8

Actividades:
PUENTE UNTAVE

CDescripcion _____:
PROTECCIÓN Y CURADO DE LA ZAPATA DE PILAR CENTRAL IZQUIERDO QUE SE VACIÓ AYER.
ADEMAS ENCOFRADO DE PILOTE N° 01 DEL ESTRIBO IZQUIERDO, EL CUAL PERDIÓ EL RECUBRIMIENTO EN EL VACIADO, ADEMAS SE RELLENARA CON SUELO CEMENTO PARA MAYOR ESTABILIDAD Y GARANTIA.

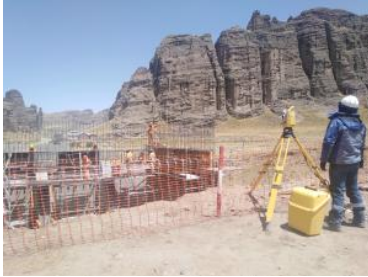
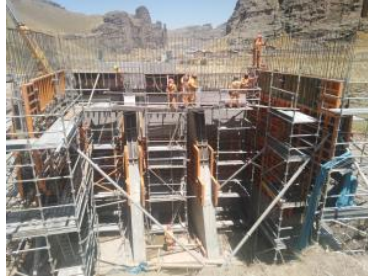
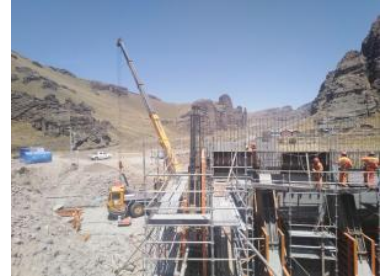
9

Actividades:
 PUENTE CHILLIHUA L=26.60 M

CDescripcion _____ :
 CONTROL DE ARMADO DE ACERO DE REFUERZO EN LA MÉNSULA CON ESTACIÓN TOTAL, EN LO QUE RESPECTA EN ALINEAMIENTO, ESPACIAMIENTO Y RECUBRIMIENTO.

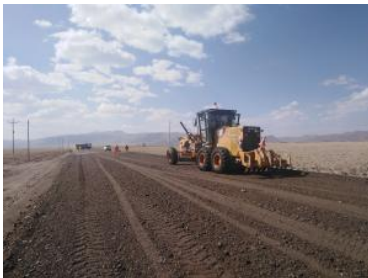
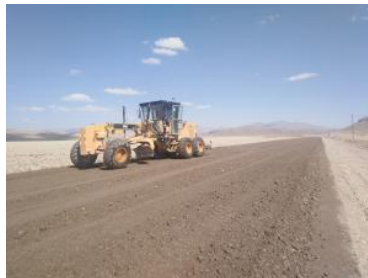
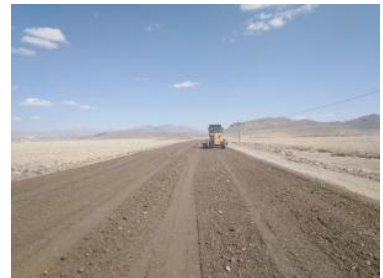
10

Actividades:
 TERRAPLÉN

CDescripcion _____ :
 EXTENDIDO Y CONFORMACIÓN DE MATERIAL PARA TERRAPLÉN UBICADO EN LA PROGRESIVA KM 62+060

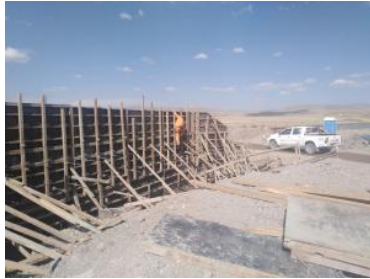
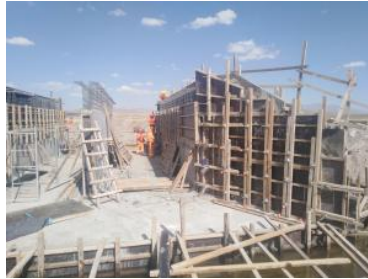
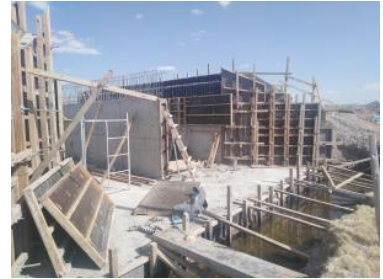
11

Actividades:
DRENAJE

ALCANTARILLA TIPO MCA DE DOS OJOS UBICADO EN LA PROGRESIVA KM 60+533 SECCIÓN 3x3M DESENCOFRADO DE LOSA INFERIOR Y MUROS DE ELEVACIÓN.

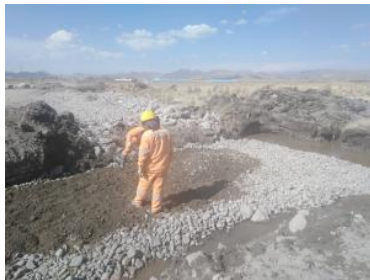
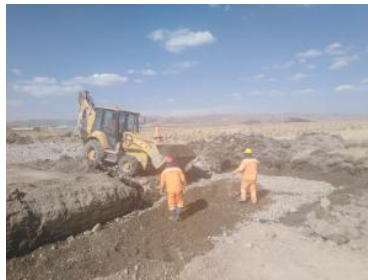
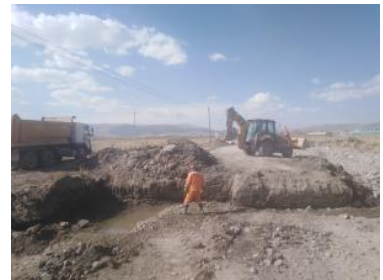
12

Actividades:
DRENAJE

UBICACIÓN EN LA PROGRESIVA KM 59+725 ALCANTARILLA TIPO MCA DE 1x1 M EN PROCESO DE EXCAVACIONES

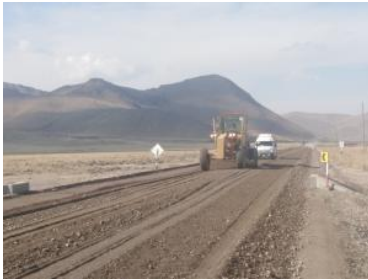
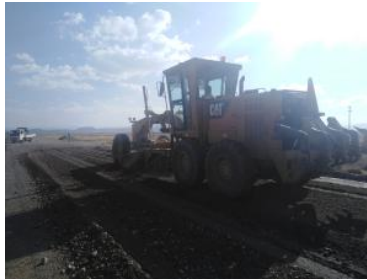
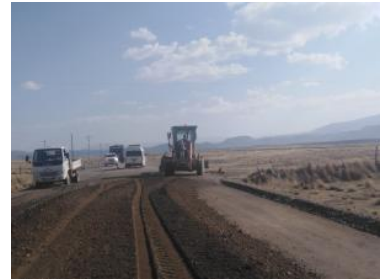
13

Actividades:
TERRAPLÉN

CDescripcion_____:
EXTENDIDO DE MATERIAL PARA RELLENO UBICADO EN LA PROGRESIVA KM 54+480, TRANSPORTADO DESDE LA CANTERA N° 09 CONDURIRI (KM 59+900)

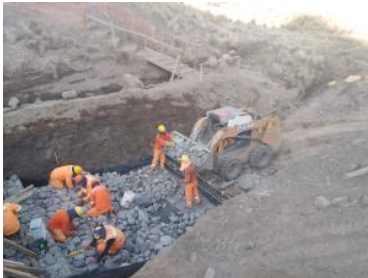
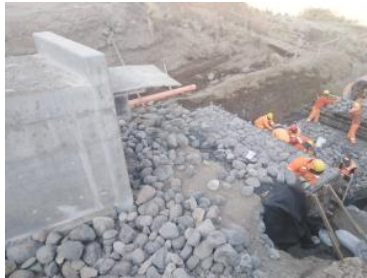
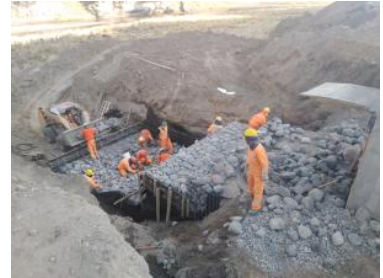
14

Actividades:
GAVIONES

CDescripcion_____:
PARA LA ALCANTARILLA TIPO MCA DE 1.5 X 1.5 M UBICADO EN LA PROGRESIVA KM 47+276 PARA EL CABEZAL DE SALIDA SE CONSTRUYE GAVIONES

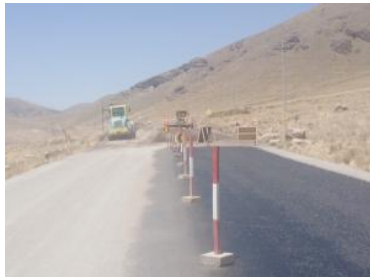
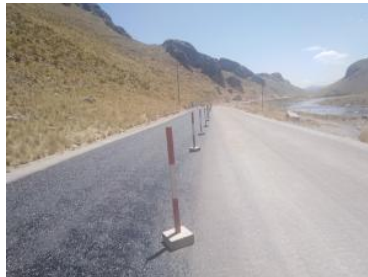
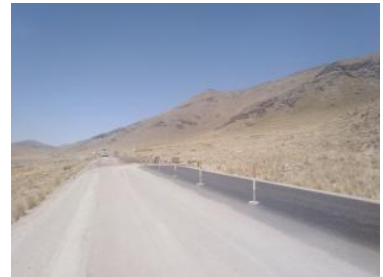
15

Actividades:
IMPRIMACIÓN ASFÁLTICA

CDescripcion_____:
UBICADO EN LA PROGRESIVA KM 41+200 LADO DERECHO
