BITACORA ELECTRÓNICA DE OBRA

Confirma Bitacora: Si	Nro Informe: 198	Fecha Informe: 23-09-2019	Nombre De La Obra: Construccion y Mejoramiento de la Carretera llave-Mazocruz	Personal Encargado: CUTIPA MONZON NESTOR ARNULFO
---------------------------------	----------------------------	-------------------------------------	---	---

REPORTE DEL 23 DE SETIEMBRE DEL 2019

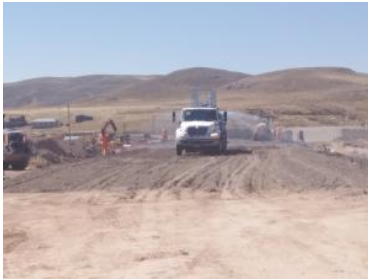
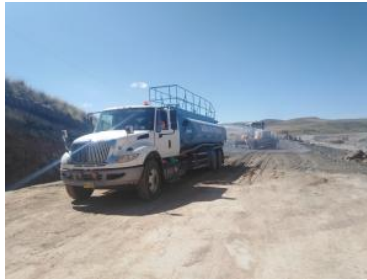
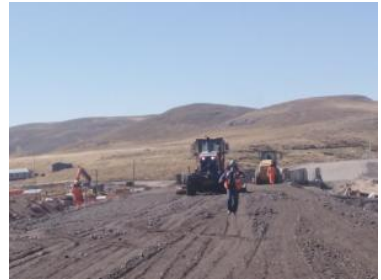
1

Actividades:
 TERRAPLÉN

CDescripcion _____:
 EXTENDIDO, RIEGO Y CONFORMADO DE MATERIAL PARA RELLENO UBICADO EN LA PROGRESIVA KM 33+630, PARA EL ACCESO DEL PUENTE LLINQUI

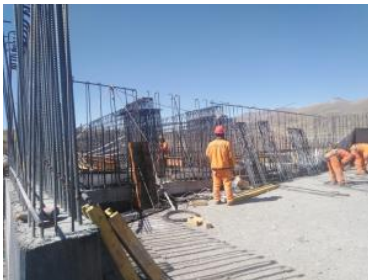
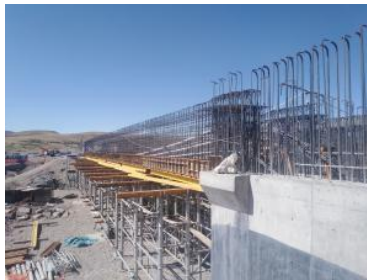
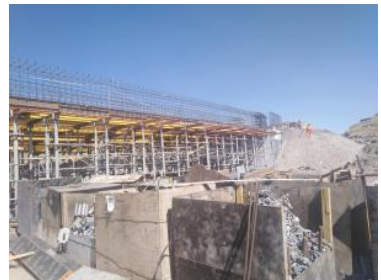
2

Actividades:
 PUENTE LLINQUI L=36.30 M

CDescripcion _____:
 UBICADO EN LA PROGRESIVA KM 33+760, ARMADO Y/O HABILITADO DE ACERO ESTRUCTURAL EN VIGA POST TENSADO PARA EL VACIADO IN SITU, SOBRE LOS ESTRIBOS

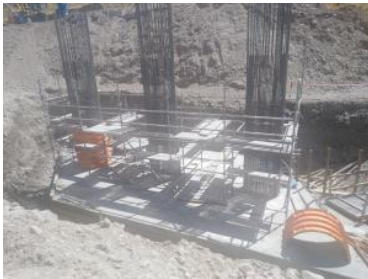
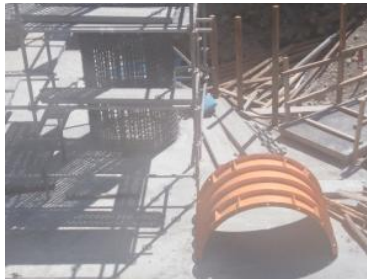
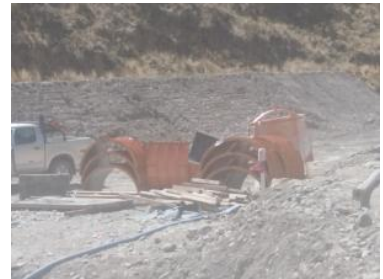
3

Actividades:
PUENTE UNTAVE KM 40+050

CDescripcion_____:
ENCOFRADO METÁLICO PILAR CENTRAL IZQUIERDO

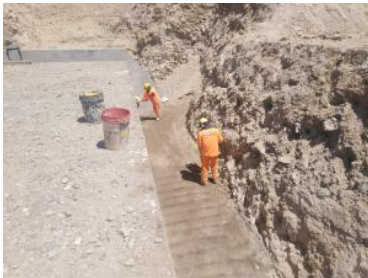
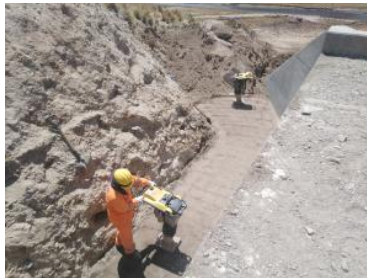
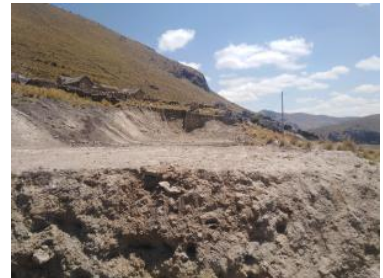
4

Actividades:
DRENAJE

CDescripcion_____:
ALCANTARILLA TIPO MCA DE 5X2.5 M UBICADO EN LA PROGRESIVA KM 44+535 RELLENO ESTRUCTURAL
